**AVALIAÇÃO DAS CONDIÇÕES DE CONSERVAÇÃO E
ESTABILIDADE DE OBRAS DE ARTE ESPECIAIS NA REGIÃO DE
BRASÍLIA DE ACORDO COM A METODOLOGIA DO DNIT**

Brasília
2019

Trabalho de Curso apresentado como um dos requisitos para a conclusão do curso de Engenharia Civil do UniCEUB - Centro Universitário de Brasília.

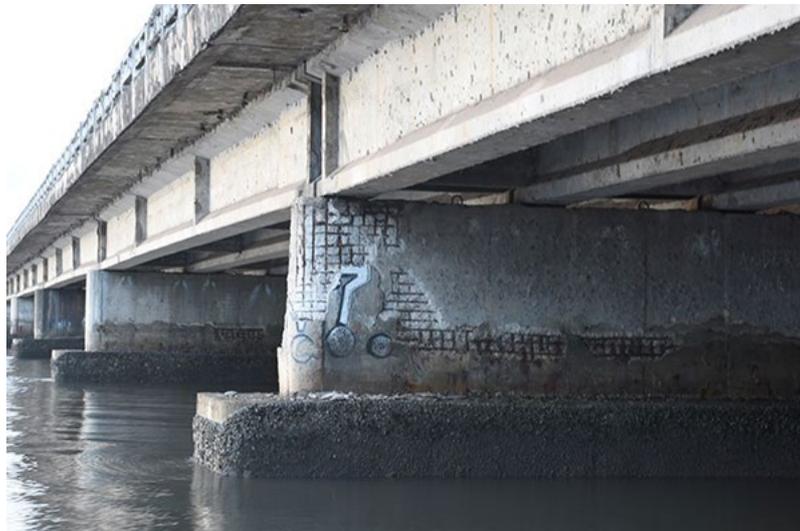
Segundo o Departamento Nacional de Infraestrutura e Transporte (2004) esse é um dos principais danos que ocorrem nas estruturas de concreto armado, e pode se manifestar na superfície do elemento estrutural por meio de manchas, deslocamento (Figura 5) ou fissuras.

Figura 5: Vista de um dos pilares da ponte, mostrando o deslocamento do concreto de cobrimento provocado pela corrosão da armadura.

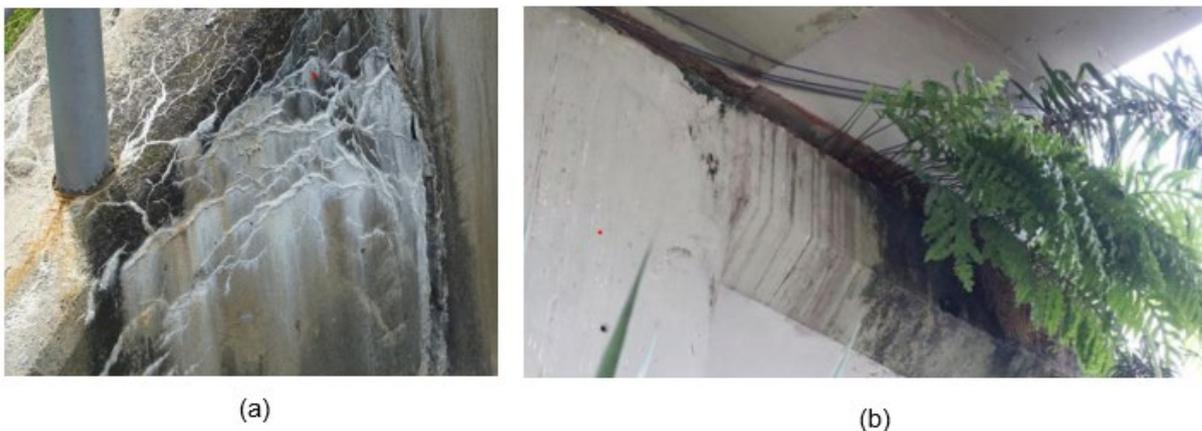
Figura 7: Deterioração do concreto: (a) devido ao processo de lixiviação, (b) biofilme na superfície do concreto
