Centro Universitário de Brasília - UNICEUB  
Faculdade de Tecnologia e Ciências Sociais Aplicadas - FATECS  
Curso de Engenharia Civil

**AVALIAÇÃO QUANTITATIVA DOS VIADUTOS DA 205/206 E 105/106  
NORTE, LOCALIZADOS EM BRASÍLIA/DF, UTILIZANDO A  
METODOLOGIA GDE/UnB**

Trabalho de conclusão de curso  
apresentado ao Centro Universitário de  
Brasília (UniCEUB), como requisito para  
obtenção do título de graduação em  
Engenharia Civil

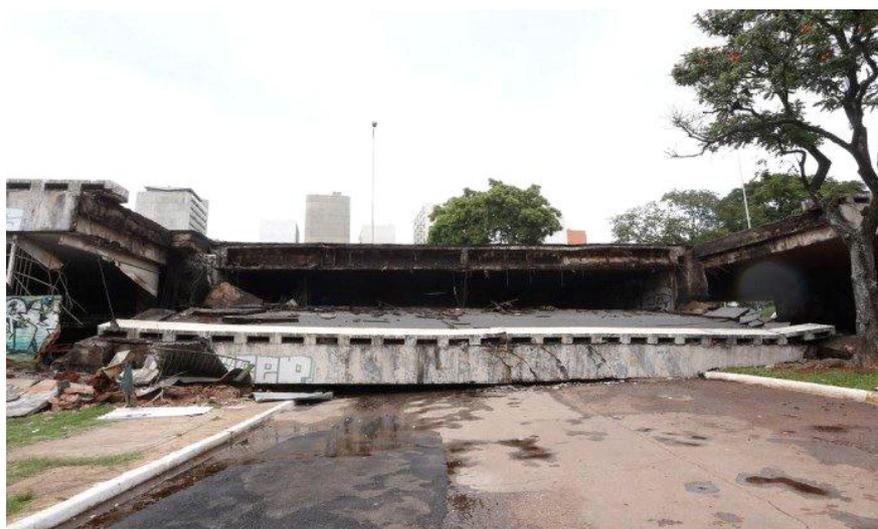
Nos últimos anos acompanhou-se o quanto a falta de manutenção e a má execução dessas estruturas podem causar transtornos e perdas irreparáveis. Um exemplo é o viaduto da galeria dos Estados situado no Setor Comercial Sul no centro de Brasília (Figura 1), onde no dia 06 de fevereiro de 2018 a estrutura ruiu. Outro caso é o viaduto de Belo Horizonte (MG), o qual desabou no dia 03 de julho de 2014 causando prejuízos irreparáveis.

Figura 1 - Parte de viaduto cai na região central de Brasília.

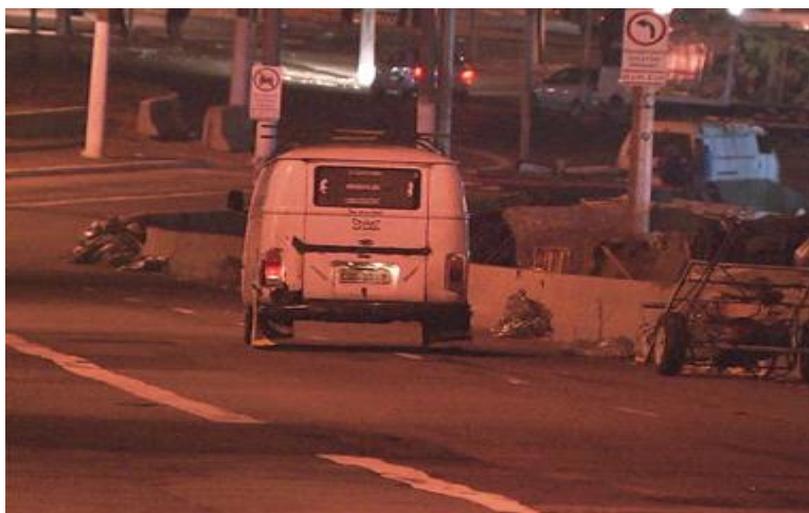
Um exemplo de viaduto em péssimo estado de conservação é o viaduto Diário Popular, no centro de São Paulo. Segundo a página eletrônica G1 (2017), o local quase foi demolido várias vezes, pois a sua estrutura apresenta diversos problemas como, buracos e trincas no asfalto e na estrutura, vão grande na calçada, além de muito lixo. A Figura 3 mostra a imagem do estado de conservação do viaduto.

Figura 3 - Viaduto Diário Popular apresenta mau estado de conservação.

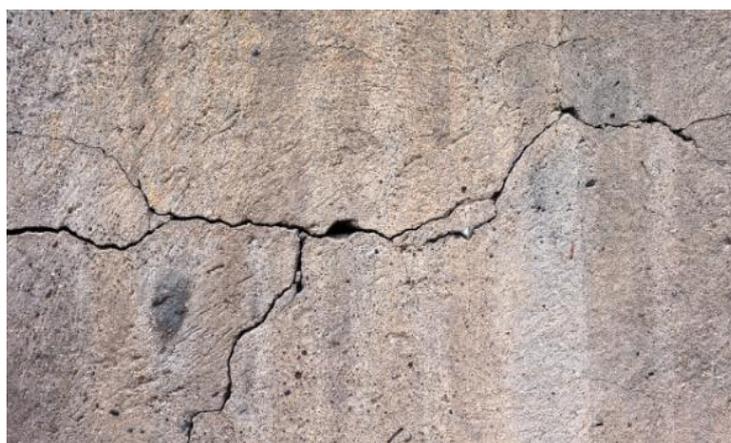
Figura 5 - Fissura em peça de concreto.

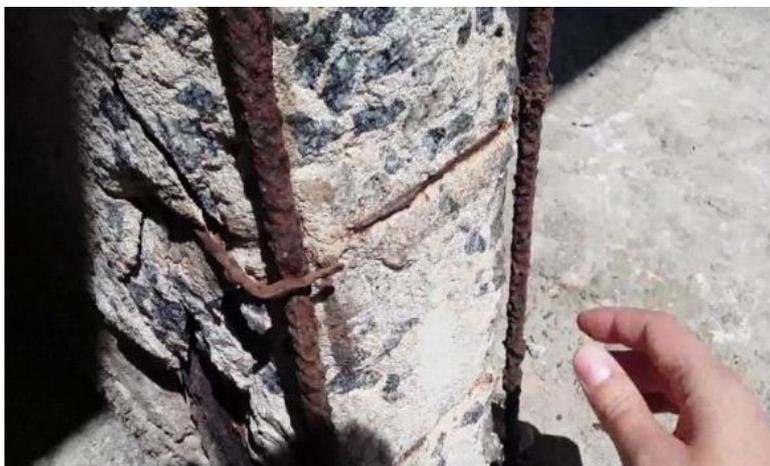
A corrosão pode vir a causar sérios danos estruturais, como uma diminuição significativa da área da seção transversal, o deslocamento do concreto nos estágios mais avançados de corrosão como mostra a Figura 6, a perda da aderência entre concreto e a

Figura 6 - Corrosão das armaduras em concreto.
