PROJETO, EXECUÇÃO E MANUTENÇÃO DE EDIFICAÇÕES

ENGENHARIA DIAGNÓSTICA E HABITAÇÃO SOCIAL

AVALIAÇÃO DE MANIFESTAÇÕES PATOLÓGICAS EM ESTRUTURA DE CONCRETO ARMADO COM ENSAIOS NÃO DESTRUTIVOS: ESTUDO DE CASO EM ÁGUAS CLARAS (DF) 05
BRUNO WILLIAN GOMES DA SILVA; NIELSEN JOSÉ DIAS ALVES

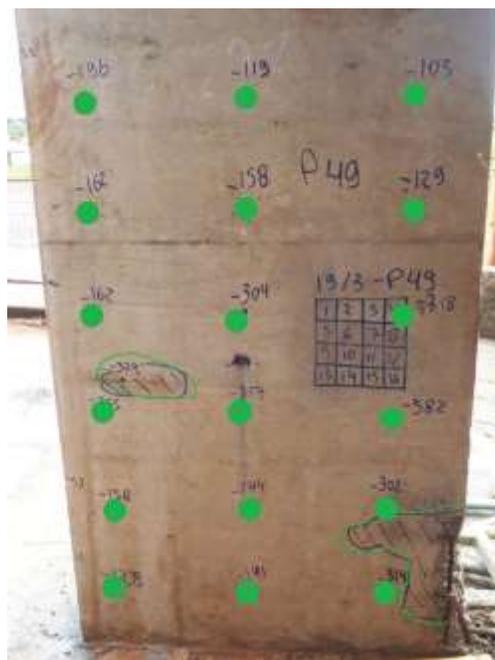
Figura 16 - Pontos de medição do ensaio de potencial de corrosão e marcação de isolinhas de potencial, demarcando a região com alta probabilidade de corrosão

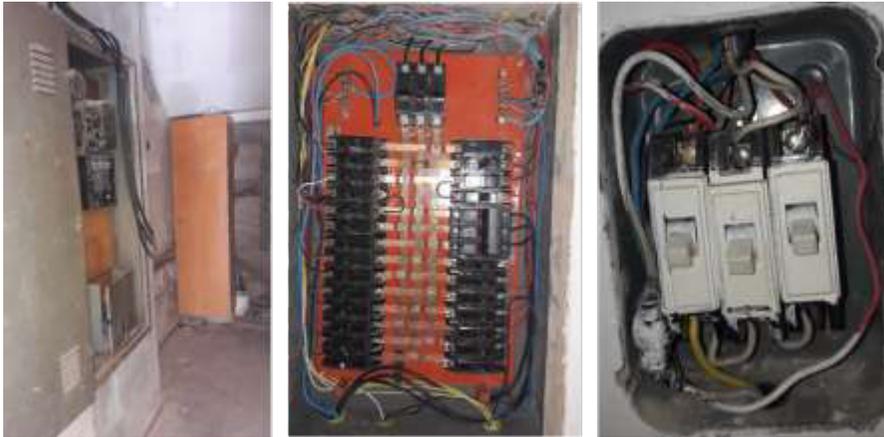
Constatou-se que todos os equipamentos avaliados (quadros elétricos) necessitam de intervenções para garantir o desempenho adequado e a segurança dos usuários ao evitar riscos de curto circuito e suas possíveis consequências como acidentes elétricos e incêndios. Entre as diretrizes de intervenção, verifica-se a necessidade de instalação de SPDA (Sistema de Proteção contra Descargas Atmosféricas), de DPS (Dispositivo de Proteção contra Surtos) e DR (Dispositivo Residual) nos quadros elétricos indicados no Plano de Reparos assim como o aterramento, organização, adequação de disjuntores, substituição de condutores rígidos e o reaperto desses quadros. É exemplificada nas Figuras 17, 18 e 19, a situação de alguns quadros que necessitam de reparos/atualização:

Figura 17 - Painel de medição do prédio necessita de organização, limpeza e reposição de porta quebrada. **Figura 18**: quadro elétrico da sala 201 necessita de adequação. **Figura 19**: quadro elétrico da sala 203 carece de disjuntores adequados, DPS, DR e aterramento

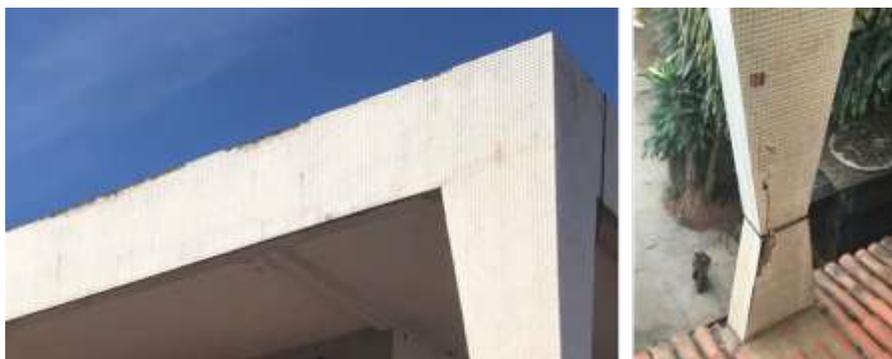
Figura 30 - Pastilhas deslocadas da primeira à terceira fiada

Figura 31 - Pastilhas expulsas devido à manifestação patológica estrutural

Pode-se observar também nas imagens acima a ausência de limpeza dos panos da fachada assim como a necessidade de recuperação do rejunte do revestimento para garantir a proteção da estrutura contra elementos nocivos e potenciais causadores de manifestações patológicas.

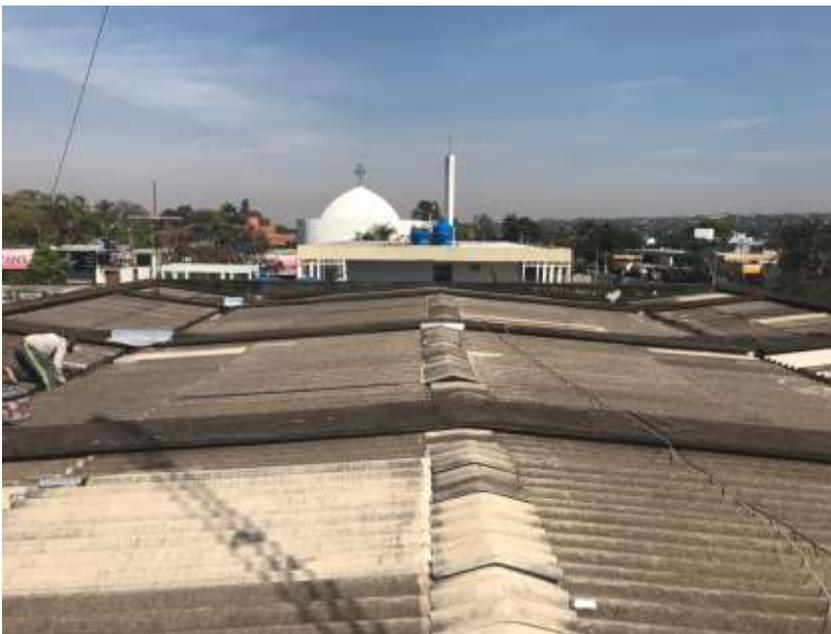
Observa-se na cobertura do edifício (Figura 36), considerável quantidade de não conformidades decorrentes da falta de revitalização desse sistema que, de acordo com a Tabela 1, já atingiu sua vida útil de projeto (20 anos). Todas as intervenções até então realizadas possuem apenas caráter corretivo e refletem a ausência de gestão de manutenção.

Figura 36 - Cobertura do edifício – sistema constituído por telhas de amianto

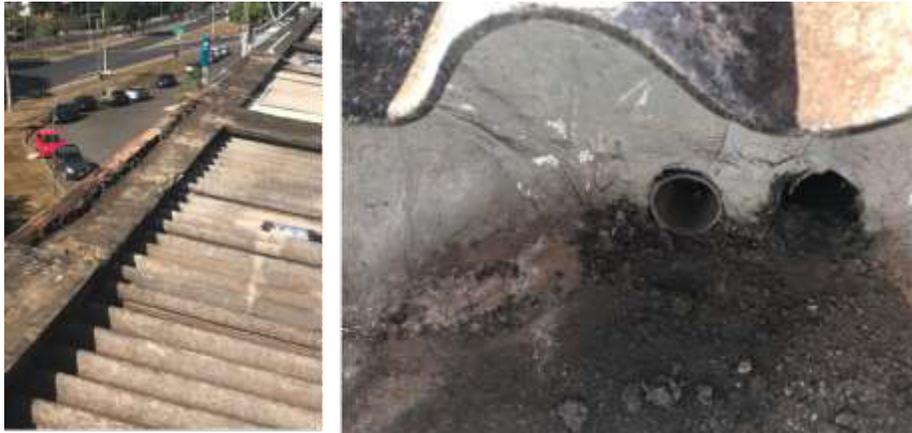
O rufo (Figura 43) conectado à platibanda da fachada perdeu parte de sua proteção por motivo desconhecido e não foi recuperado. Também favorece a penetração de água e preconiza a manifestação de algumas patologias como queda de pastilhas da fachada e infiltração.

Figura 43 - Rufo desprotegido

Figura 44 - Tubulação obstruída e calha suja

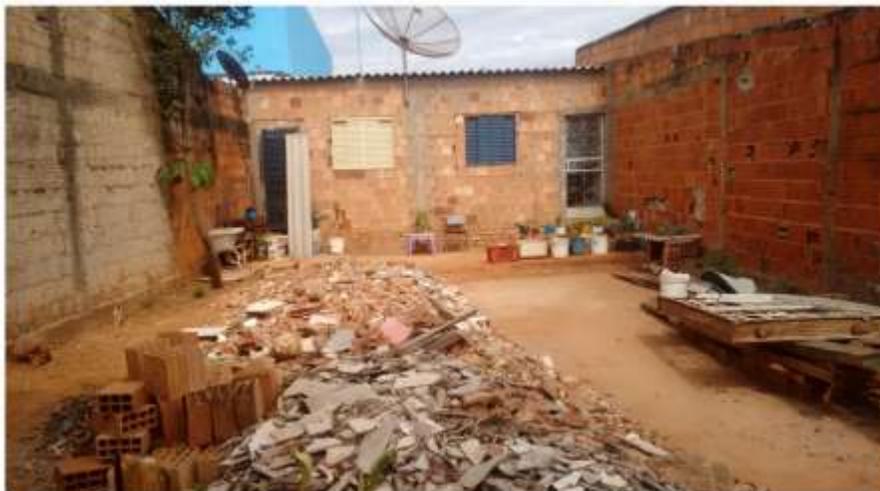
Imagem 14 – Moradora AGX – Fachada principal da casa

As esquadrias de ferro, desprovidas de vidro, apresentavam problemas de abertura e muitos pontos de corrosão. Semelhantemente, a porta de acesso à casa apresentava problemas na fechadura e também alto grau de degradação, sendo apenas escorada com pedaços de madeira ao final do dia.

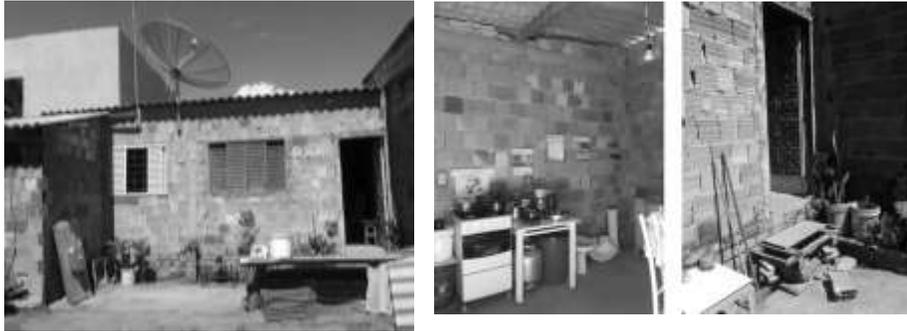
Imagem 16,17 e 18 – Moradora AGX – Levantamento e diagnóstico simplificado

A seguir algumas imagens registradas na ocasião da Visita Técnica à residência, que identificam de maneira simplificada as manifestações patológicas e diagnóstico de insalubridade e insegurança e representação 3D da edificação (**Imagem 19**).

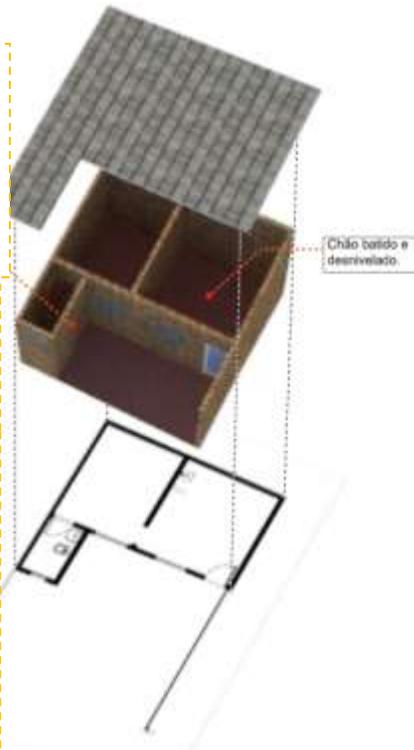
Imagem 19 – Moradora AGX – Diagnóstico

INSALUBRIDADE

- Cômodos sem reboco ou pintura;
- Áreas molhadas sem revestimento cerâmico no piso;
- Banheiro sem revestimento cerâmico no piso e paredes;
- Instalações hidrossanitárias precárias;

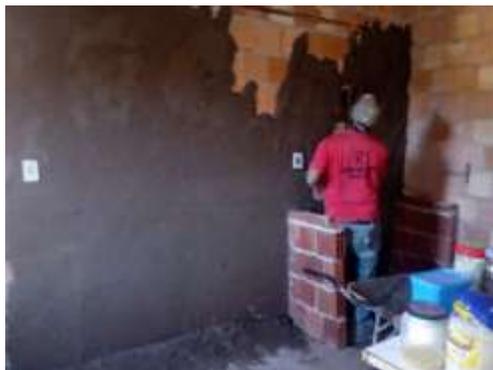
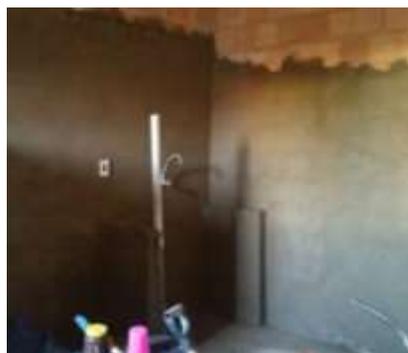
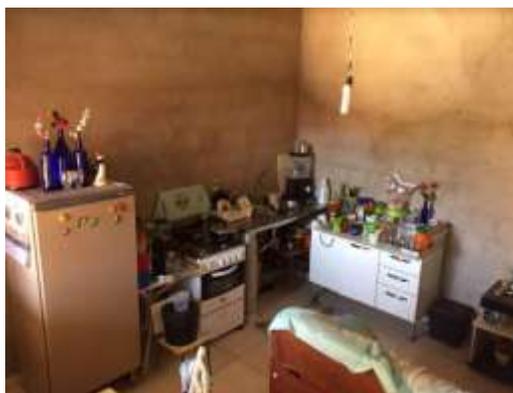
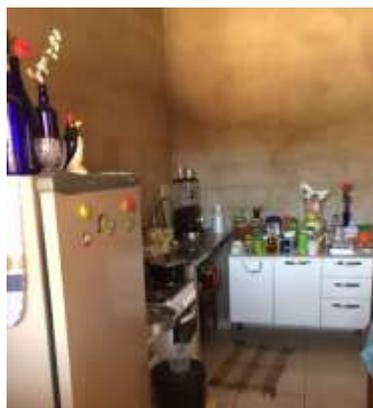
Imagens 22, 23, 24 e 25 – Moradora AGX – Execução de obras - cozinha

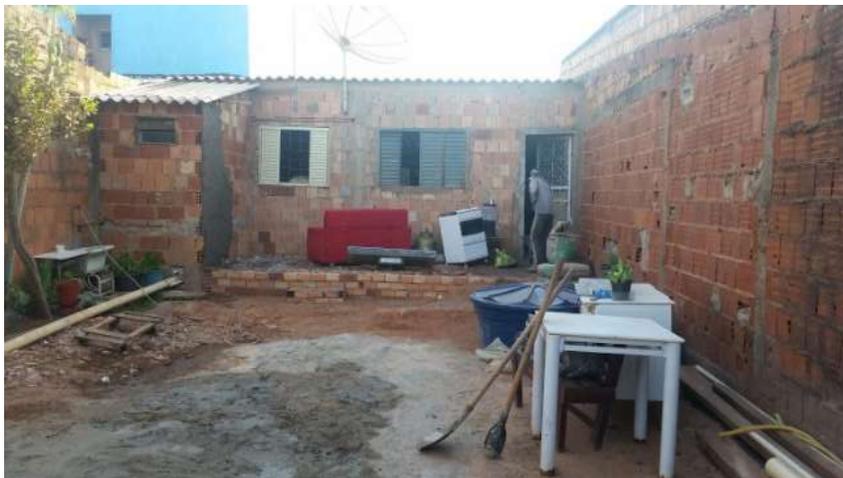
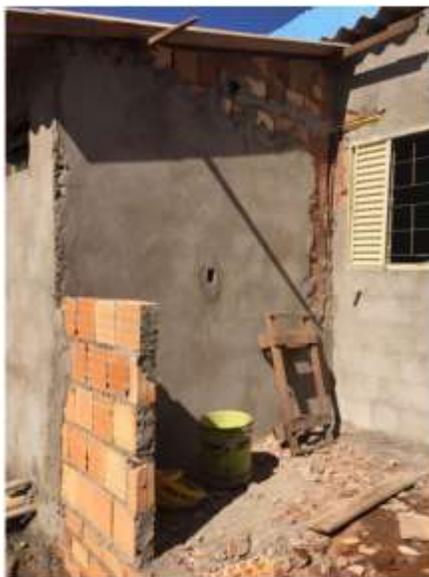
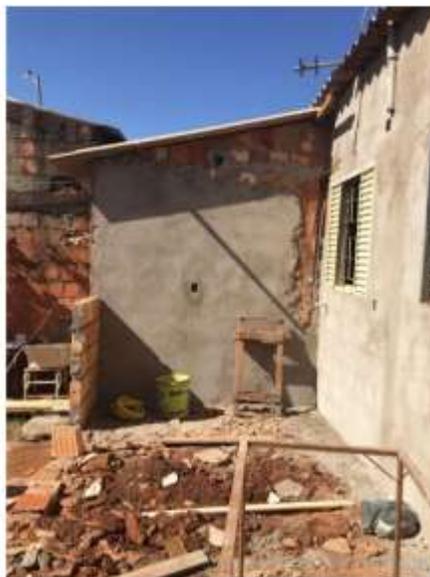
Imagens 26, 27 e 28 – Moradora AGX – Execução de obras – área de serviço.

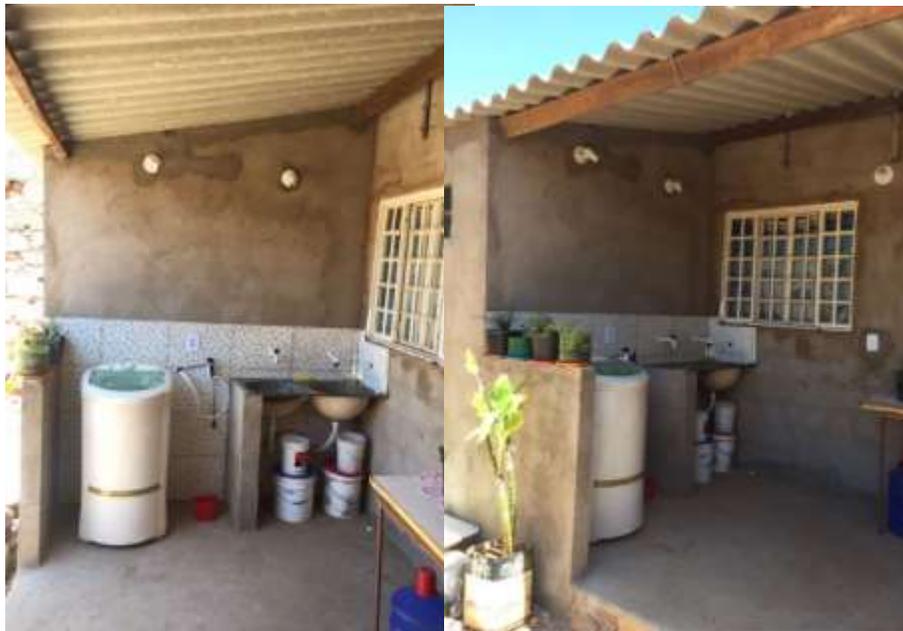
No decorrer da execução da obra, a moradora recebeu duas esquadrias (janelas) de doação e solicitou que a empresa realizasse a remoção das esquadrias antigas e a instalação das novas. Como o serviço não estava previsto em orçamento,

o mesmo foi considerado doação, sendo a empresa não ressarcida do serviço prestado.

Imagens 29 e 30 – Moradora AGX – Execução de obras – área de serviço.

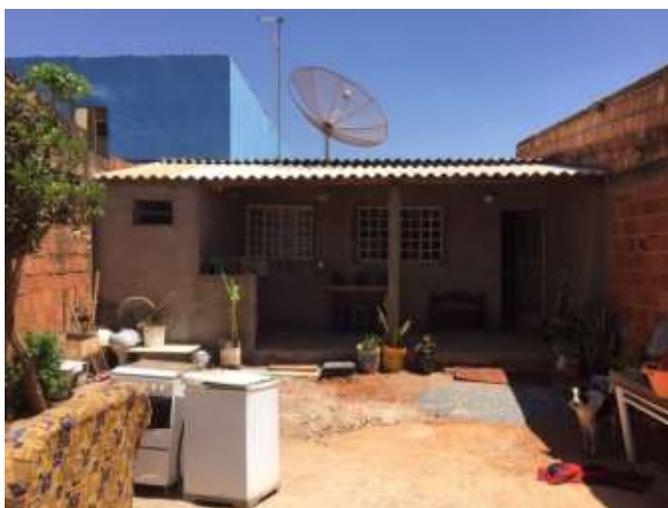
Imagem 31 – Moradora AGX – Fachada principal

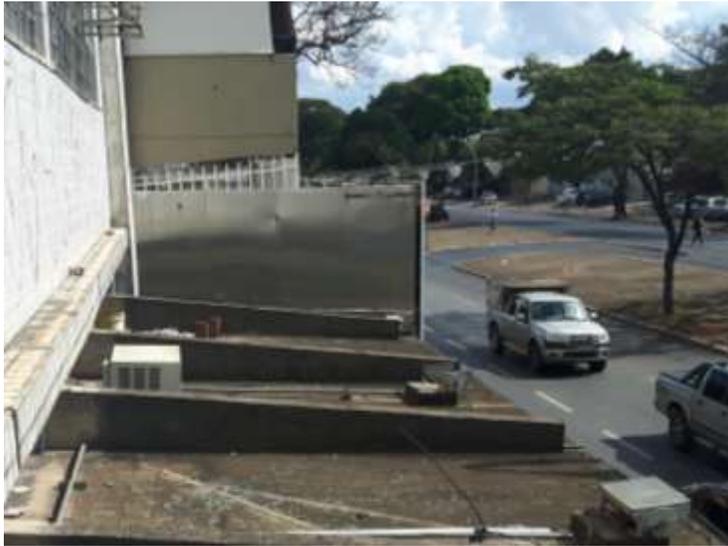
Não menos recorrente, outro fator que provoca sobrecarga em marquises é o seu uso inadequado. Observou-se, durante a vistoria, a presença de equipamentos como aparelhos de ar condicionado, letreiros comerciais, compressores e outros, sobre os elementos. Presenciou-se inclusive a ocupação destas áreas para fins residenciais (Figura 3).

Figura 3 – Marquise sendo usada como extensão à residência

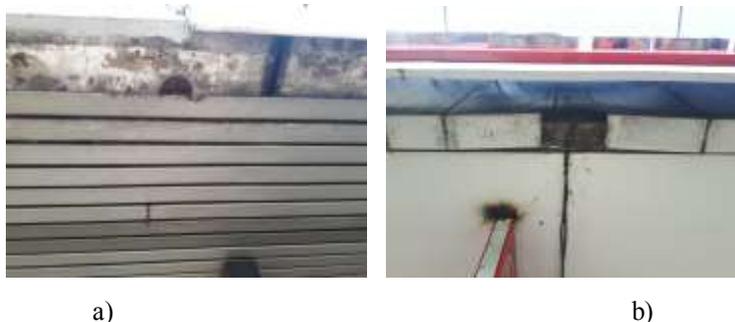
Figura 5 - (a) Marquise L903; (b) Marquise L512

inspeção observou-se, em diversas unidades, a aplicação de “maquiagem”, forros e outros elementos de bloqueio visual a fim de ocultar o real estado da marquise, como mostrado na Figura 5.

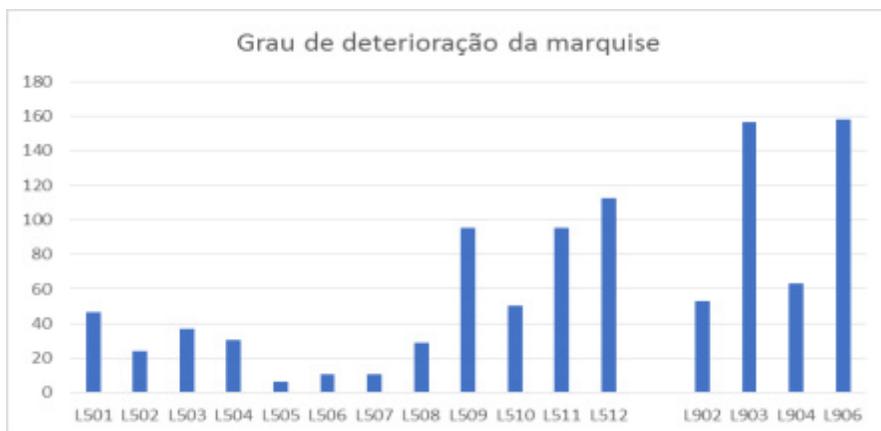
Com base nos dados obtidos nas inspeções, utilizou-se da metodologia GDE/UnB para estimativa de grau de risco dos casos estudados. Os resultados obtidos com esta aplicação estão resumidos no Quadro 5 e no gráfico da Figura 8.

Figura 8 - Gráfico de resumo dos resultados da aplicação de metodologia GDE/UnB

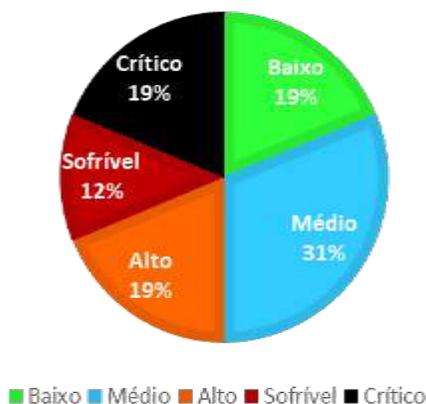
Após anotados os dados de criticidade, estes foram ordenados e classificados quanto ao nível de deterioração. Segue no Quadro 6 a planilha de classificação, com respectivo gráfico de distribuição (Figura 9).

Figura 9 - Resultados de nível de criticidade

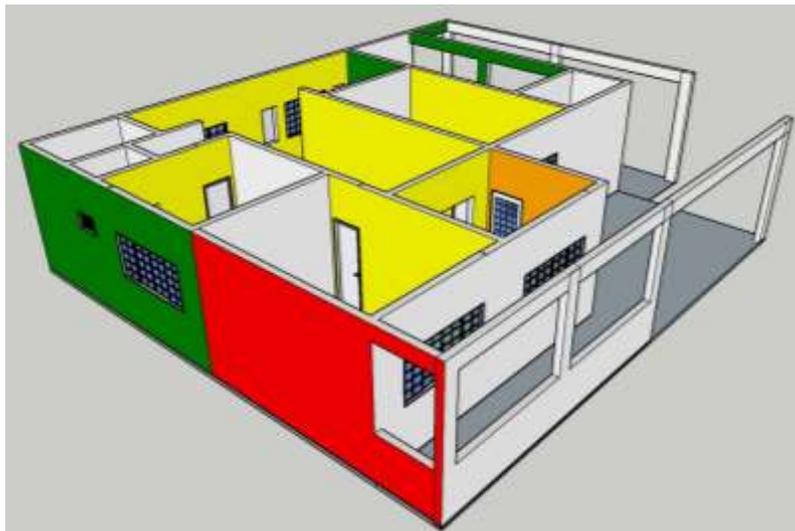
Figura 22: Perspectiva A- Lateral direita e fachada principal

Com base na Tabela 1, em que são classificadas de acordo com a largura da abertura, foi gerado um mapeamento com o nível de criticidade, chegando-se ao seguinte levantamento:

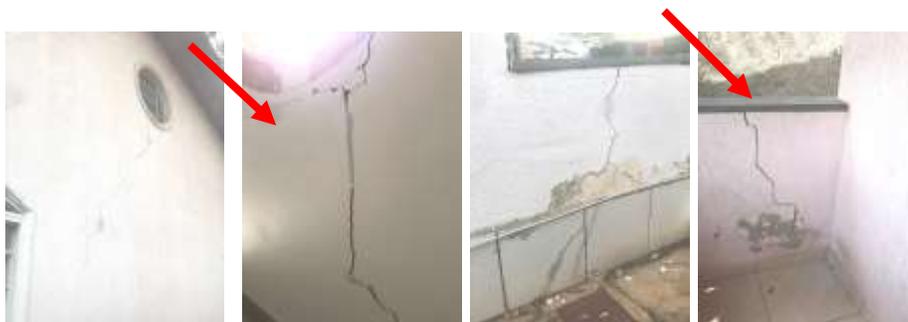
Figuras 25 e 26: Quarto 2, Figuras 27 e 28: Varanda

Na parede lateral direita é onde estão localizadas as anomalias mais críticas: Fenda inclinada com 8mm e 7mm, as aberturas são vazadas.

As duas prováveis causas para as anomalias encontradas na edificação são: a primeira delas seria o recalque diferenciado por falta de estrutura adequada na fundação, a alvenaria sobre as aberturas funciona como viga e não resiste aos esforços de tração, isso justifica as fissuras inclinadas nos cantos das aberturas. E a segunda seria por atuação excessiva de carga localizada em razão das isostáticas de compressão, já que há fissuras nos peitoris. No caso a substituição das telhas antigas que eram de amianto por telhas cerâmicas que são, se comparadas com as anteriores, 50% mais pesadas influenciou diretamente nas aberturas, gerando fissuras.

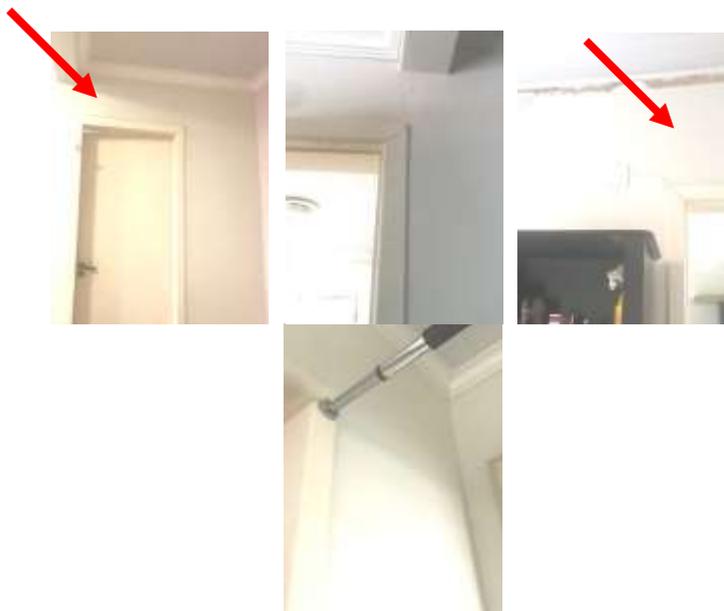
Figuras 29 e 30: Quarto 1, Figuras 31 e 32: Quarto 3

Nos quartos 1 e 3, as trincas inclinadas e vazadas com 0,8mm e 0,7mm, localizam-se sobre as aberturas das portas:

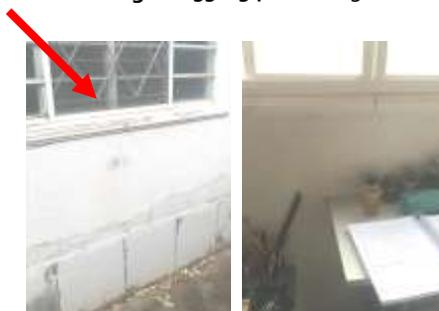
Figuras 33 e 34: Quarto 3

Abaixo da abertura da janela do quarto 3 há uma rachadura inclinada com 3mm que vaza de um lado a outro da parede, sendo que na parte de dentro da edificação a abertura é uma trinca de 0,6mm.

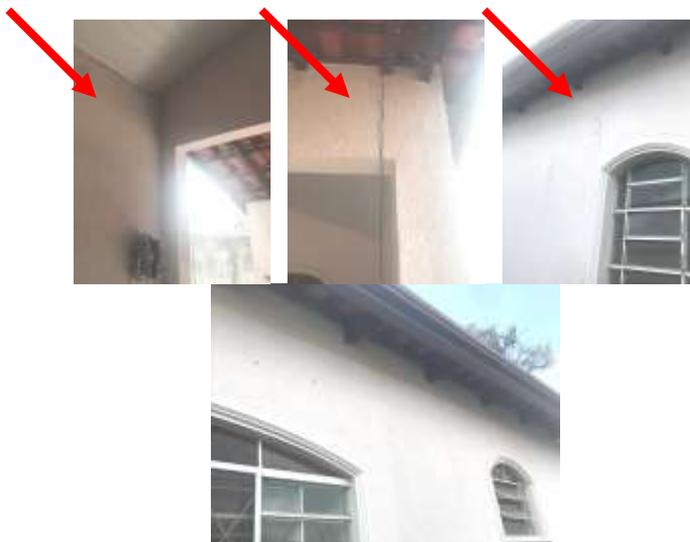
Figuras 35 e 36: Área de serviço. Figura 37 e 38: Fachada posterior

Na área de serviço e na fachada posterior há rachaduras sobre as aberturas com 1,5mm e 3mm respectivamente, há também uma rachadura horizontal com 2mm na parte superior da fachada, como mostram as figuras a seguir:

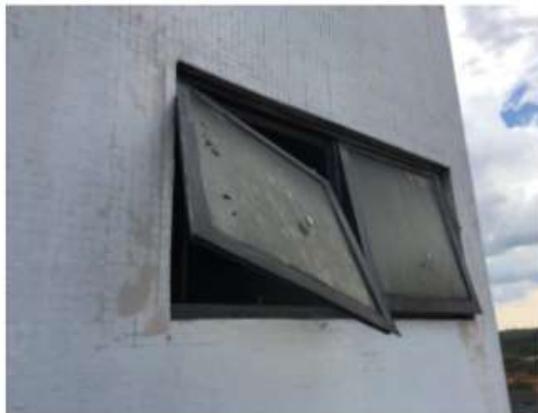
A casa de máquinas apresenta diversos pontos de infiltração (Figura 4) provavelmente ocasionados pela ineficácia da impermeabilização. Além disso, foram identificadas esquadrias danificadas que permitem a entrada de água (Figura 5).

Figura 5: Esquadria danificada

Portanto, a cobertura necessita de reparos simples a importantes, assim estimou-se $k_i=0,38$.

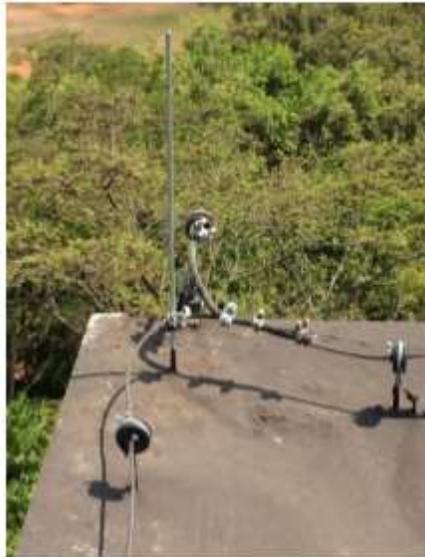
Foi realizada a medição da resistência ôhmica com um aparelho terrômetro (Figura 14) das três descidas externas, atingindo a média geral de 2,3 Ohms que é um valor aceitável para o sistema. Portanto está regular e atingiu $k_f = 0,156$.

Figura 14: SPDA

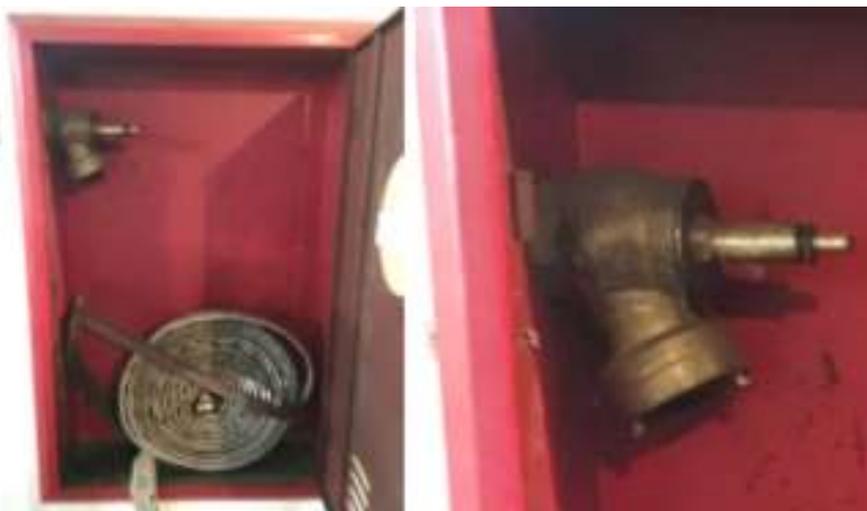
Não havia projeto de incêndio aprovado pelo corpo de bombeiros, seguindo as normas atualizadas. A edificação não possui sistema de sinalização de emergência

ou mesmo luminárias de emergência instaladas. Os hidrantes de parede possuem mangueiras de 15 metros, entretanto, foi observado a existência de hidrante sem a válvula de gaveta para abertura do fluxo de água em caso de incêndio (Figura 15). É necessário um retoque na pintura das instalações de incêndio, algumas já se encontram bem desgastadas e quase imperceptíveis. As escadas possuem piso antiderrapante e corrimão, ambos bem desgastados, sugere-se a repintura dos corrimãos e substituição da faixa antiderrapante. Precisa de reparos importantes para a edificação e obteve $k_i = 0,91$.

Figura 15: Hidrante de parede sem válvula de gaveta

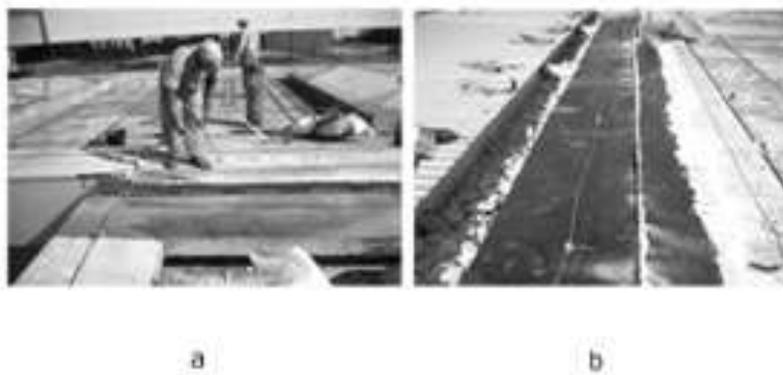
Figura 10 a e b – a) Aplicação de primer a base d'água e b) toda extensão da junta com selante

Na inspeção, detectou-se a presença de umidade em todo o comprimento da abertura entre os dois blocos. Dessa forma, para o devido reparo, retiraram-se a proteção mecânica e a manta asfáltica existentes. Para finalizar, em sequência, executou-se o processo de limpeza somado à aplicação de um primer a base d'água. Assim, concluiu-se a obra, executando-se nova proteção mecânica.

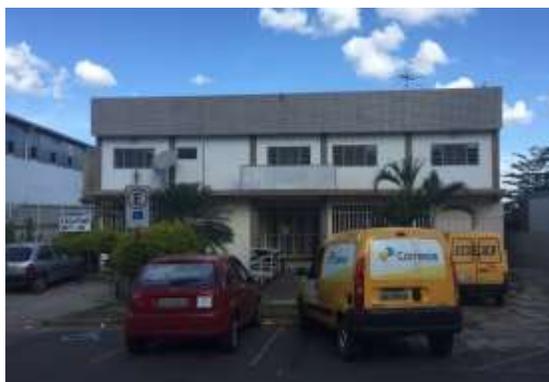
Figura 32 - Estudo de caso 1 - Edificação Comercial -CDD Lago Norte

Histórico da edificação - O imóvel construído em 1981, estruturado com concreto convencional. Possui alvenaria de vedação em tijolo cerâmico, recoberto com chapisco, emboço e reboco. Para pintura de acabamento foi utilizado tinta latex

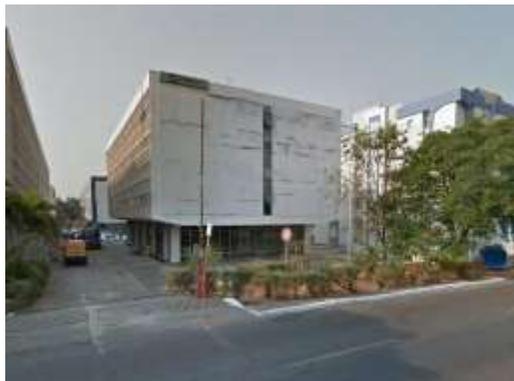
Figura 33 - Edifício de Escritórios – edifício Pasteur

Histórico da edificação - O imóvel construído em 1974, estruturado com concreto convencional e caixa de escada com dois elevadores. Possui alvenaria de vedação em tijolo cerâmico, recoberto com chapisco, emboço e reboco. Para pintura de acabamento foi utilizado tinta látex tanto nos brises de concreto na fachada e empena, como no interior.

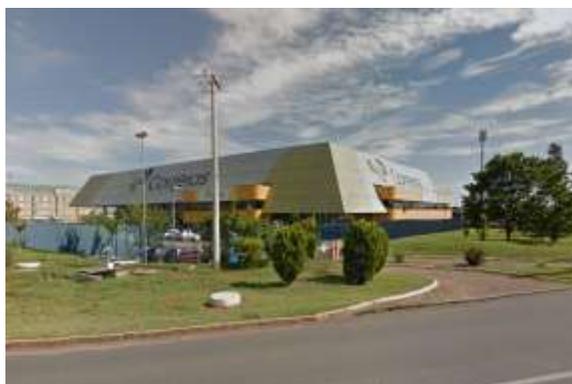
Figura 34- Estudo de caso 3 – GALPÃO - Terminal de Cargas Aéreas – TECA

Histórico da edificação - O imóvel construído em 1980 possui estrutura mista, sendo os pilares de concreto e a cobertura em treliça metálica espacial. Possui alvenaria de vedação em blocos de concreto, recoberto com emboço e reboco. Para pintura de acabamento foi utilizado tinta latex tanto nas fachadas como no interior cor bege. Caixa de escada e pilares estão revestidos com pastilha 10x10.
