Centro Universitário de Brasília
Instituto CEUB de Pesquisa e Desenvolvimento - ICPD

ANÁLISE, DIAGNÓSTICO E METODOLOGIA DE REPARO DE MANIFESTAÇÕES PATOLÓGICAS EM FACHADAS: Estudo de caso em Condomínio residencial na cidade de Guarujá-SP.

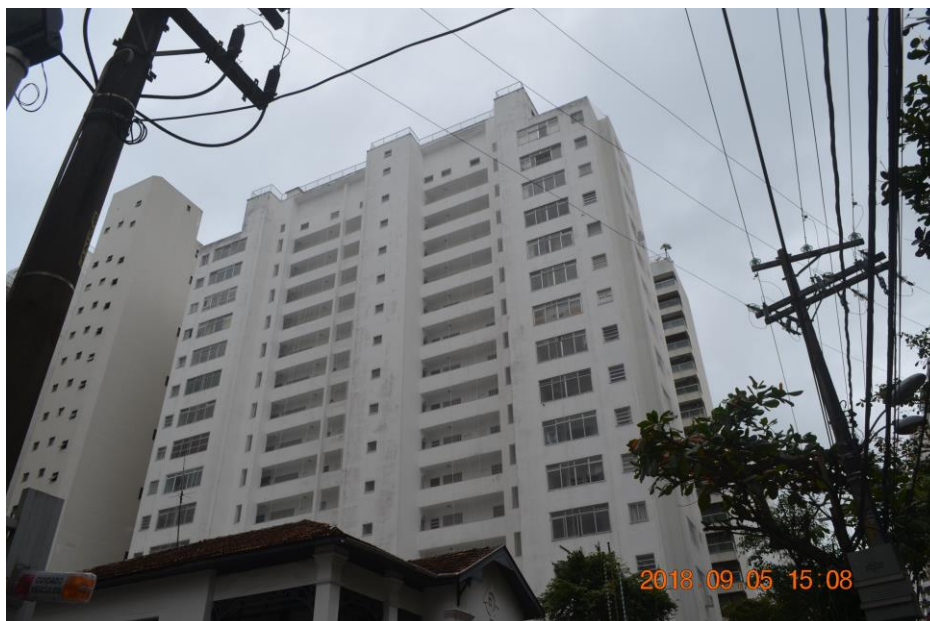
Figura 2 – Vista geral do Condomínio Residencial Brasil 70 (fachada posterior).

A análise visual na metodologia empregada baseou-se, na avaliação das mesmas com intuito de identificar áreas deterioradas. Em todas as fachadas, evidenciou-se a presença de trincas e fissuras referentes às falhas de aderência do revestimento e por corrosão das armaduras.

Notou-se que nas fachadas da edificação não existem juntas de movimentação e dessolidarização na fachada da edificação, tanto no sentido vertical quando no sentido horizontal. No projeto, a localização das juntas de movimentação horizontais e verticais tem como ponto mais favorável (ideal) a interface base da viga/alvenaria e pilar/alvenaria e em locais de mudança direcional de planos do revestimento, respectivamente.

De acordo com os resultados obtidos pelo ensaio de Resistência de Aderência à Tração e pelo Teor de Cloretos (Cl-), a edificação necessita-se da troca total do revestimento argamassado e cerâmico juntamente com o tratamento indicado para os principais pontos de corrosão das armaduras. Todos os serviços a serem executados, devem ser realizados por empresas capacitadas e especializadas para cada frente de serviço, com auxílio de projetos.

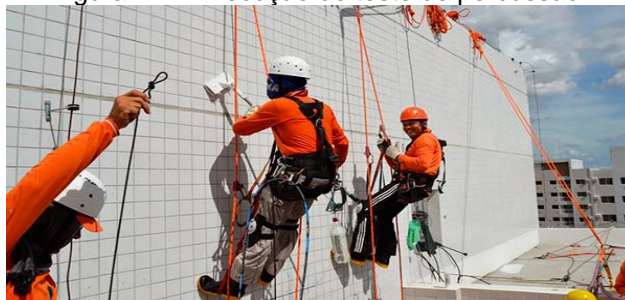
Figura 14 – Execução do teste de percussão.

Ainda durante as inspeções visuais, executou-se o Teste de Percussão. Onde consiste na descida de profissionais com rapel em “cadeirinhas”. O processo do ensaio iniciou-se desde a cobertura da edificação até o térreo, para que a execução seja realizada por toda superfície de revestimentos, onde consistiu no mapeamento das áreas com emissão de som cavo.

Durante a descida, portando um martelo pena de 100g e golpeando o revestimento para identificação do deslocamento do mesmo. Através do som obtido proveniente dos golpes executados, o som cavo indicou a falta de aderência do revestimento argamassado e também de expansão das armaduras metálicas proveniente da ação de corrosão. O registro foi realizado através de marcação com giz de cera na fachada, sendo utilizado as cores azul (para deslocamento relacionado ao reboco) e vermelho (para deslocamento relacionado a expansão do aço/corrosão). Após a marcação *in loco*, os registros de marcações foram repassados para as plantas confeccionadas no AutoCAD.

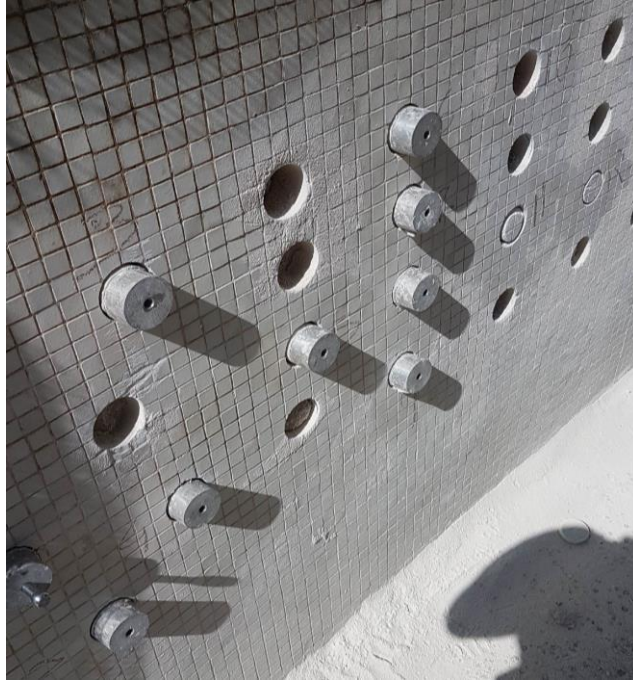
Figura 22 – Colagens das pastilhas para realização do ensaio de resistência de aderência à tração.

Para a coleta dos resultados, primeiramente realizou-se o ensaio na fachada posterior (sem presença de revestimento cerâmico), onde foi observado que antes da pintura, havia sido realizado a aplicação de massa PVC para regularização, com espessura de aproximadamente 1mm e que essa massa estava atrapalhando a realização completa do ensaio, haja vista que o rompimento na interface massa/reboco foi causado pelo peso próprio da pastilha metálica utilizada. A massa PVC foi removida de todos os corpos-de-prova para a realização completa do ensaio, como preconiza a norma.

Como resultado, todas as fachadas foram reprovadas perante ao valor referido na norma ABNT NBR 13528:2010 (Revestimento de parede de argamassa inorgânica – Determinação da resistência de aderência à tração), onde diz que para fachadas externas o valor mínimo obtido teria que ser igual ou superior a 0,3Mpa. Os resultados do ensaio seguem no Anexo 1.
