**A EFETIVIDADE DO PROGRAMA DE ASSISTÊNCIA TÉCNICA EM
HABITAÇÕES SOCIAIS NO SOL NASCENTE – DISTRITO FEDERAL**

Dissertação apresentada ao Centro
Universitário de Brasília², como parte das
exigências do Programa de Mestrado em
Arquitetura e Urbanismo, com linha de
pesquisa em Teoria, História e Projeto de
Habitação, para a obtenção do título de Mestre.

Análise de Assistência Técnica em Habitação Social
no Sol Nascente, Trecho 2 - Distrito Federal / Ana
Luiza Novais de Melo. -- Brasília, 2019.

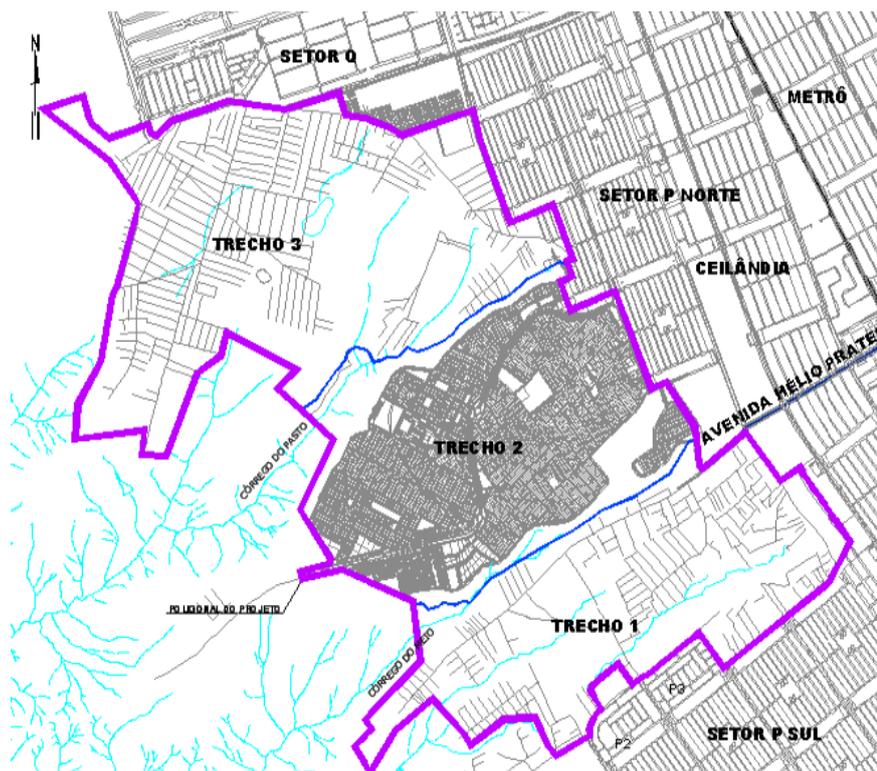
Figura 2 - Mapa de localização do Trecho 2 do Sol Nascente

A delimitação do campo deste estudo se deu mediante ao recorte espacial das habitações sociais situadas nos Conjuntos A e B da Quadra 209 do Trecho 2 do Sol Nascente, Ceilândia (Figura 2). Segundo o censo do IBGE (Instituto Brasileiro de Geografia e Estatística) de 2010, o Sol Nascente é apontado como a maior favela do Distrito Federal e a segunda maior do país, onde são registrados os piores indicadores de infraestrutura da capital Federal, demonstrando assim a importância do local escolhido.

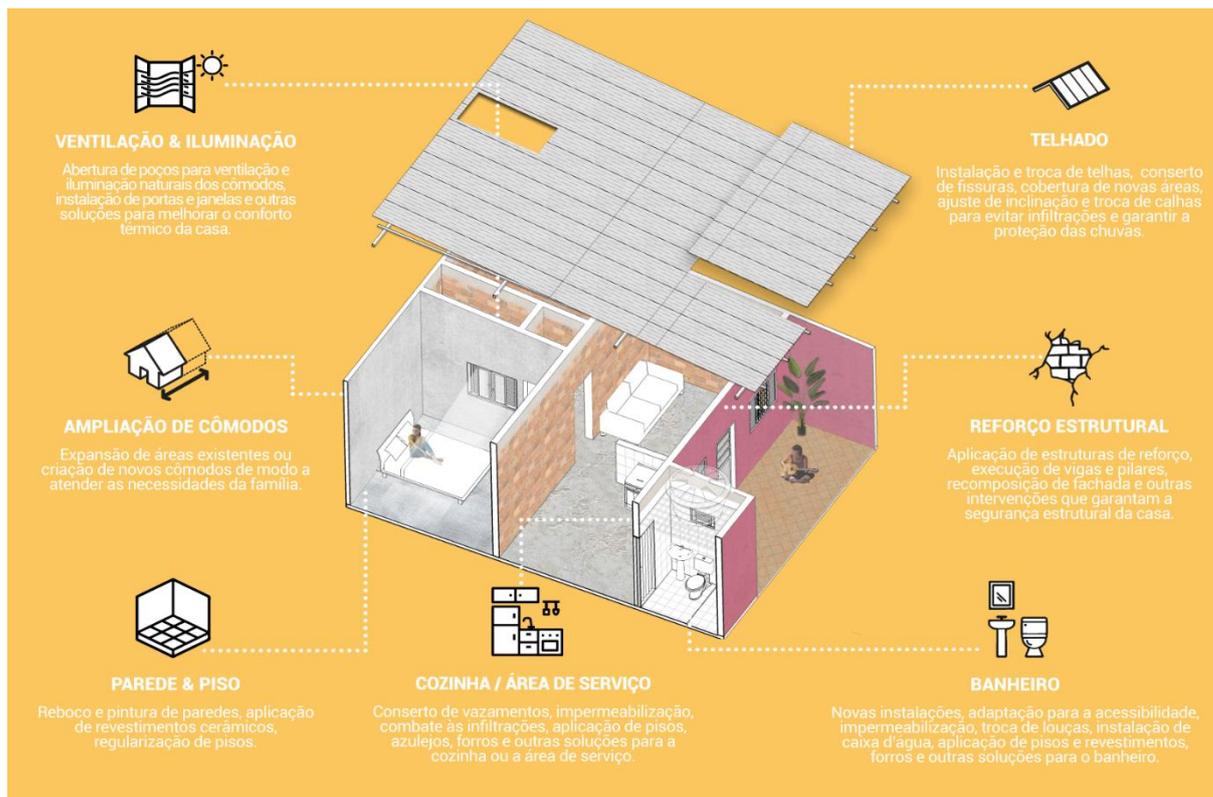
Figura 4 – O que pode ser feito na Assistência Técnica.

O trabalho de assistência técnica proporcionado pela Codhab visa melhorias na ventilação e iluminação das residências, buscando abertura de poços para ventilação e iluminação naturais dos cômodos, instalação de portas e janelas, junto com outras soluções para melhorar o conforto térmico da casa; busca ampliação de cômodos com expansão de áreas existentes ou criação de novos cômodos de modo a atender as necessidades da família; melhoria nas paredes e piso utilizando reboco, pintura de paredes e aplicação de revestimentos cerâmicos e regularização de pisos (Figura 4).

Os projetos de ambientes de cozinha e área de serviço podem contar com conserto de vazamentos, impermeabilização, combate às infiltrações, aplicação de pisos, azulejos e forros; os banheiros podem sofrer melhorias com novas instalações, adaptação para a acessibilidade, impermeabilização, troca de louças, instalação de caixa d'água, aplicação de pisos e revestimentos; reforço estrutural com aplicação de estruturas de reforço, execução de vigas e pilares, recomposição de fachada e outras intervenções que garantam a segurança estrutural da casa e modificações nos telhados com instalação de novas telhas, conserto de fissuras, cobertura de novas áreas, ajuste de inclinação e troca de calhas para evitar infiltrações e garantir a proteção das chuvas (Figura 4).

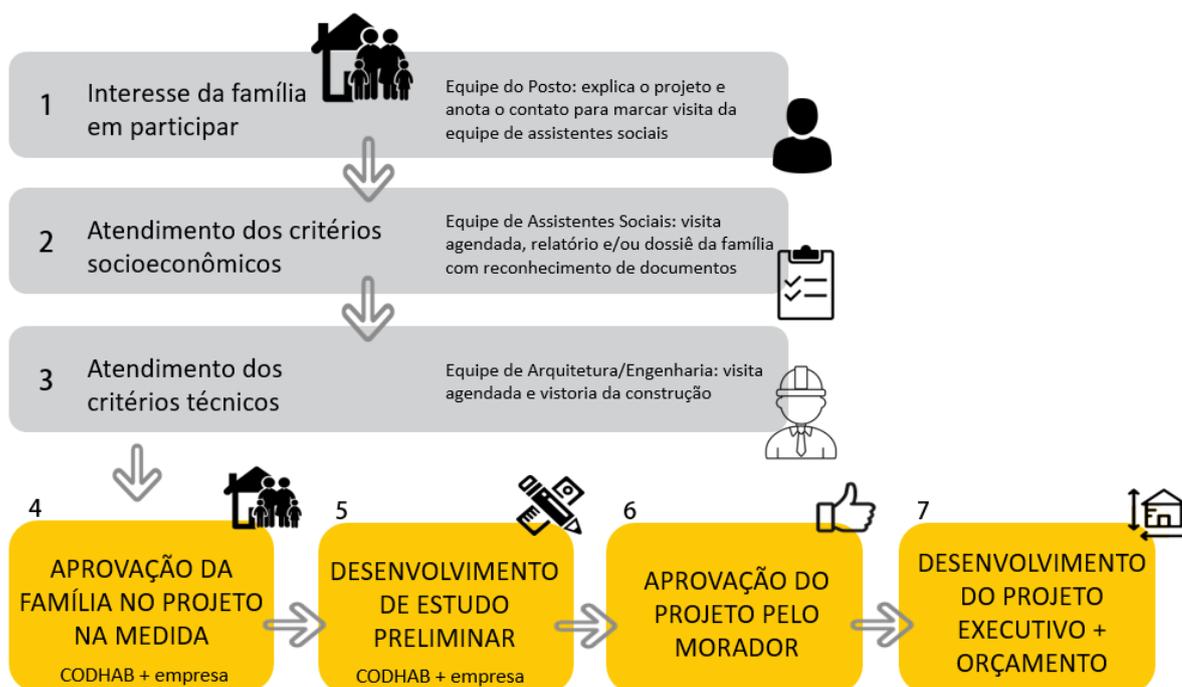
Figura 5 – Fluxograma de Melhorias Habitacionais

no qual a equipe de Arquitetura/Engenharia agenda uma vistoria da edificação. Atendendo aos requisitos das primeiras etapas, resulta na aprovação da família no projeto na medida, em sequência o desenvolvimento de estudo preliminar para executar o projeto, podendo haver alterações com o pedido do morador. Apresenta-se a proposta do projeto para compreensão e aprovação do morador que aprovando e aceitando o projeto, inicia-se o desenvolvimento do projeto executivo junto com o orçamento, onde são feitos todos os desenhos técnicos necessários para a adequação e execução da moradia. O projeto executivo é entregue a família e a Codhab, o projeto junto ao dossiê e aos documentos abre o processo da empresa de melhorias habitacionais que executará a obra de assistência técnica (Figura 5).

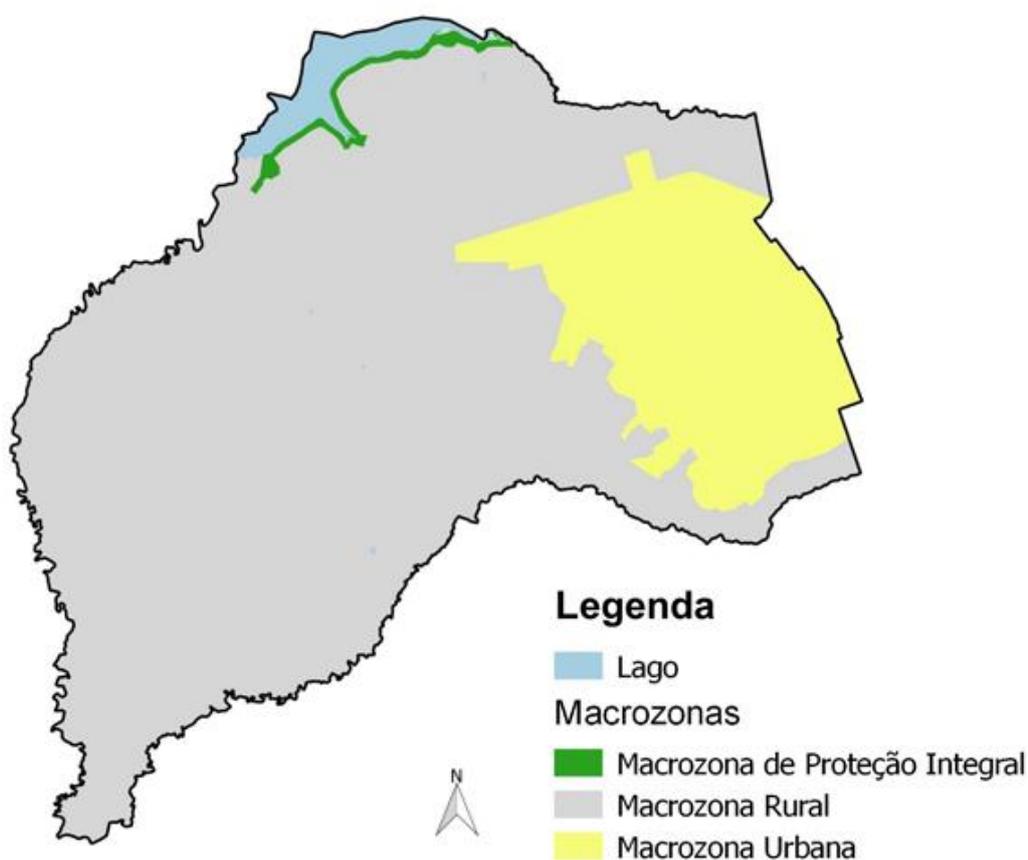
Figura 7 - Mapa de macrozoneamento da RA IX - Ceilândia

O macrozoneamento do território da Ceilândia consiste em macrozonas urbana, rural e a macrozona de proteção integral, que representam um dos elementos normativos do Plano Diretor, se traduzindo na conformação das parcelas de território destinadas ao uso e funcionamento de determinadas ocupações (Figura 7).

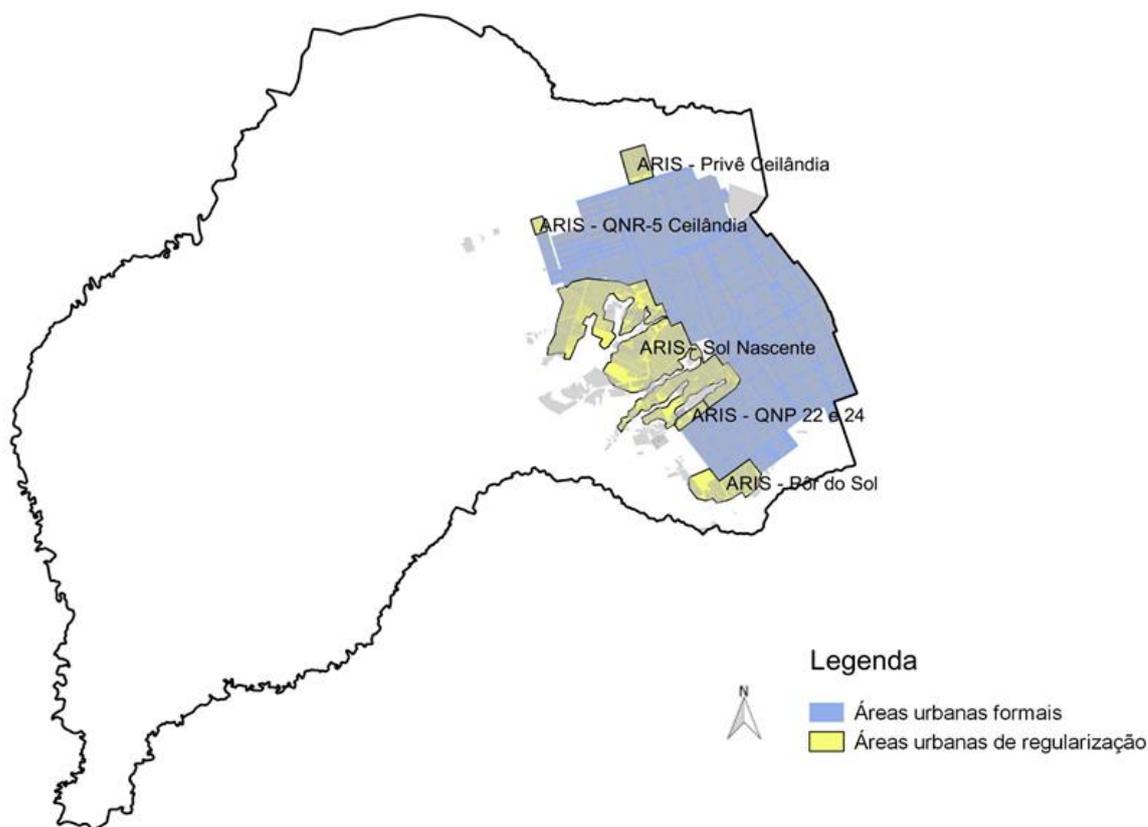
Figura 8 - Mapa de regularização urbana da RA IX - Ceilândia

A Ceilândia, é subdividida em diversos setores, como Setor O, Expansão do Setor O, Condomínio Privê, P Norte, P Sul, QNQ e QNR, que, em sua grande maioria, são subúrbios densamente povoados. O controle urbano tem sido uma prioridade do governo local, embora não consiga muito sucesso, tendo em vista a expansão da cidade ser inevitável com a chegada de mais moradores. Ao longo do processo de ocupação da Região-Administrativa da Ceilândia surge a área urbana formal e as áreas urbanas que ainda passam pelo processo de regularização, delas se destacam a Área de Regularização de Interesse Social (ARIS) – Privê Ceilândia, a ARIS – QNR 5 Ceilândia, ARIS – QNP 22 e 24, ARIS – Pôr do sol e a ARIS – Sol Nascente, objeto do presente trabalho (Figura 8).

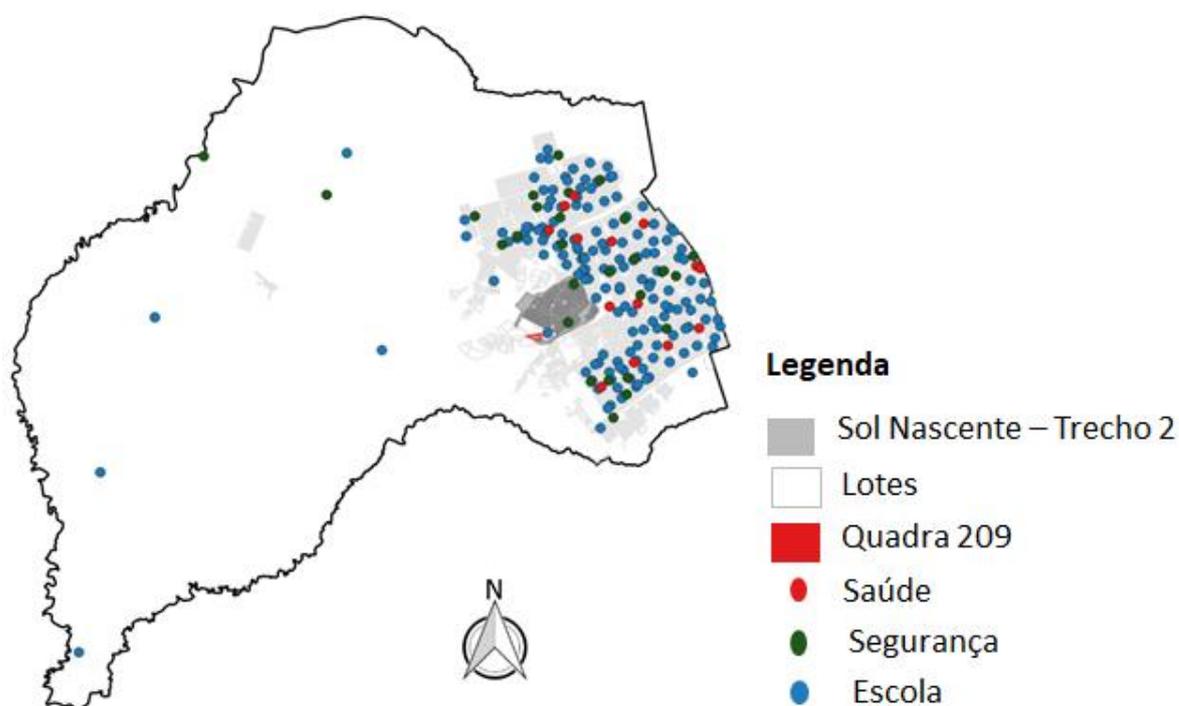
Figura 9 - Mapa de equipamentos públicos da RA IX - Ceilândia

À serviço da população da Ceilândia foi possível identificar uma vasta quantidade de equipamentos públicos implantados voltados para a educação, saúde e segurança (Figura 8), entre eles estão: 85 escolas da rede pública, 05 escolas rurais, 01 Hospital Regional, 10 Centros de Saúde, 04 Hospitais Gerais; 05 Delegacias Policiais, 01 Batalhão de Polícia Militar, 01 Companhia Regional de Incêndio e 15 Postos Comunitários de Segurança, dos quais apenas dois encontram se dentro do Sol Nascente – Trecho 02 (Figura 9).

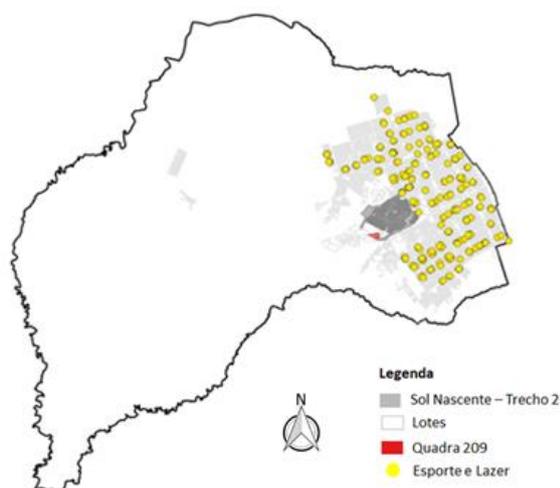
Figura 11 - Mapa de equipamentos públicos de esporte e lazer da RA IX - Ceilândia

A Ceilândia apresenta muitos equipamentos de esporte e lazer (Figura 11), porém no limite do Trecho 2 do Sol Nascente, ainda não existe nenhum equipamento implantado, o projeto de parcelamento urbano da região prevê a implantação de equipamentos de esporte e lazer fora da área edificada correspondente aos 100m de proteção das Bordas de Chapada.

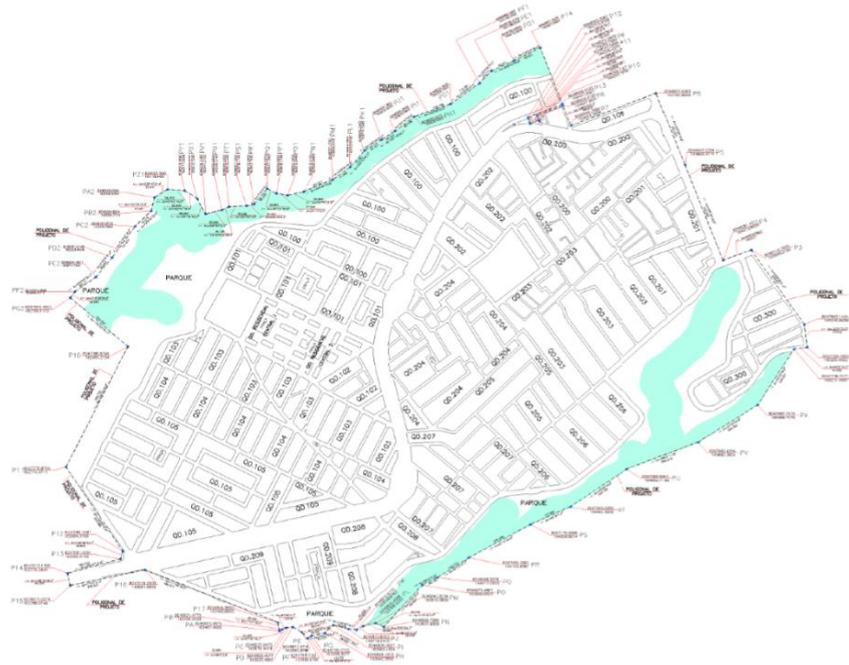
Figura 13 – ARIS Sol Nascente Trecho 2

De acordo com o macrozoneamento do Plano Diretor de Ordenamento Territorial do Distrito Federal, o Trecho 2 do Setor Habitacional Sol Nascente encontra-se em Zona Urbana de Expansão e Qualificação (ZUEQ), inserida na Unidade de Planejamento Territorial IV – Oeste, da Macrozona Urbana. O PDOT/2009 estabelece que a Zona Urbana de Expansão e Qualificação é composta por áreas propensas à ocupação urbana, predominantemente habitacional, e possuem relação direta com áreas já implantadas. Esta zona é composta por assentamentos informais que necessitam de intervenções visando à sua qualificação (Figura 13).

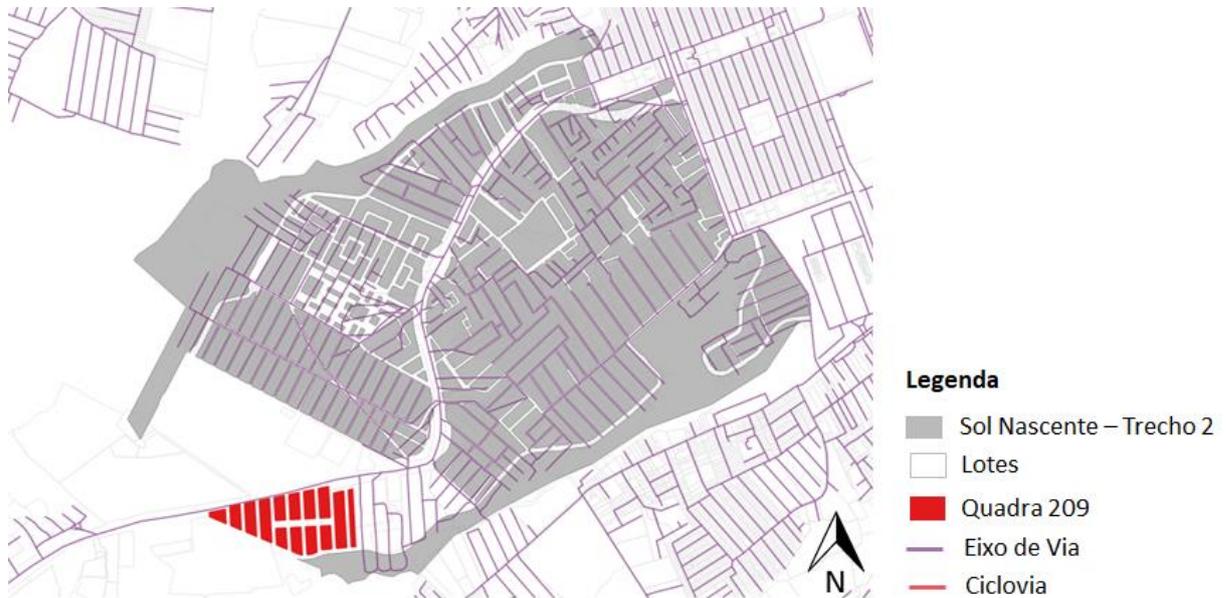
Figura 14 – Sistema Viário do Sol Nascente - Trecho 2

Com o objetivo de preservar as ocupações consolidadas, integrando as estruturas viárias urbanas existentes do setor com a malha viária regular da Ceilândia, a proposta do sistema viário para todo o parcelamento foi organizada e hierarquizada de forma a facilitar a circulação e o acesso da comunidade envolvida na regularização da região (Figura 14).

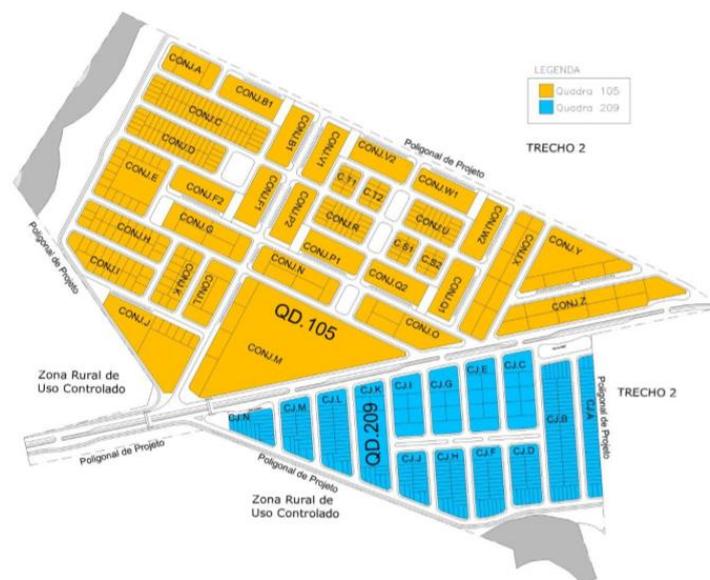
Figura 15 – Localização da Quadra 209 – Sol Nascente Trecho 2

O Projeto Urbanístico do Setor Habitacional Sol Nascente criou novas quadras e conjuntos, promovendo a relação entre as áreas existentes, anteriormente isoladas. Nos estudos de casos selecionamos as residências localizadas na Quadra 209 do Trecho 2 – Sol Nascente (Figura 15). Apesar da previsão desses conjuntos habitacionais, as visitas à quadra 209 indicam que os lotes ainda não foram totalmente ocupados.

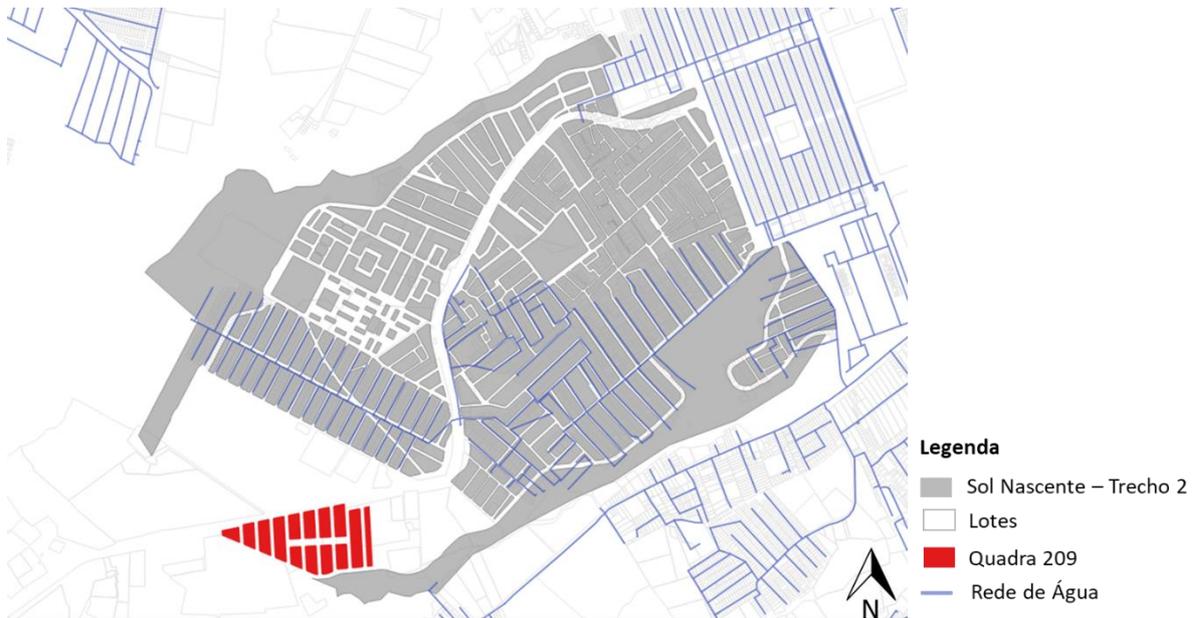
Figura 16 - Rede de Água no Sol Nascente - Trecho 2

Durante o desenvolvimento da presente dissertação, a região do Trecho 2 do Sol Nascente tem passado por muitas mudanças, desde as reformas residenciais proporcionadas pela Codhab às transformações do sistema de infraestrutura. As informações das bases de dados da Segeth e da Codeplan demonstram que o Trecho 2 do Sol Nascente ainda não recebe a distribuição completa da rede de água, esgoto e energia em todos as quadras e lotes (Figuras 16, 17 e 18).

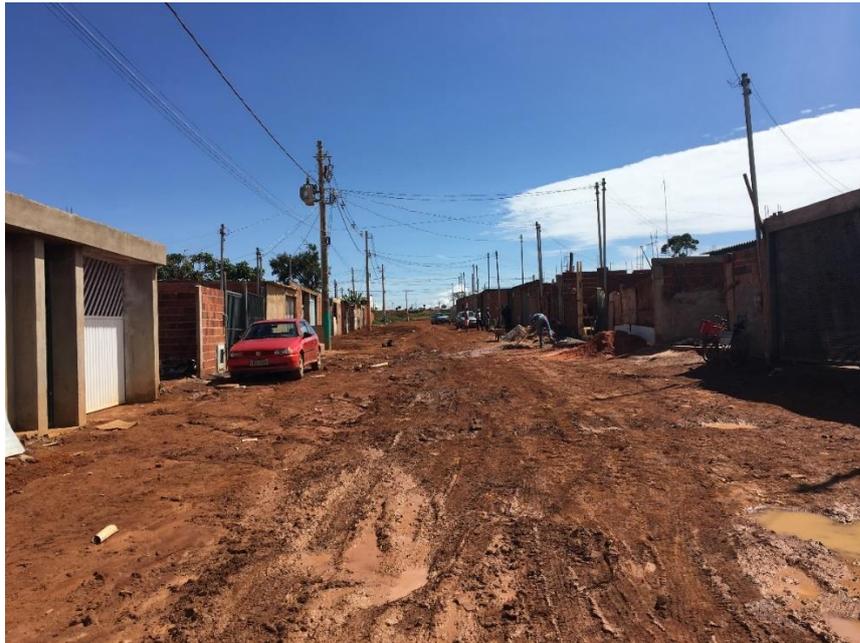
Figura 19 – Quadra 209 – Trecho 2 em abril de 2018

As fotos tiradas durante as visitas aos estudos de caso no período de abril e novembro de 2018 demonstram a mudança na pavimentação das vias públicas com asfaltamento e no perfil da quadra. O asfaltamento reflete diretamente na qualidade de vida da população, colocando fim ao convívio diário com a lama e o barro na frente das residências. Além disso, o asfalto traz melhores condições de saúde por causa da diminuição do barro e da poeira, além de proporcionar a valorização dos imóveis da região (Figuras 19 e 20).

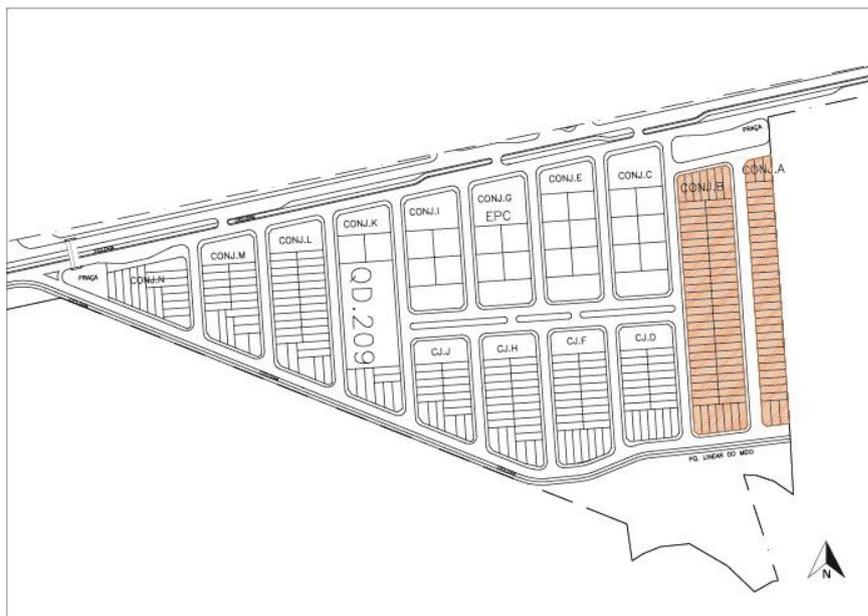
Figura 21 – Conjuntos A e B da Quadra 209 – Trecho 2

O projeto da quadra 209 do Trecho 2 prevê lotes do conjunto A ao N, porém nem todos foram ocupados e delimitados, o que limitou o trabalho à análise dos conjuntos A e B que possuem residências previstas e outras já concluídas do serviço de Assistência Técnica da Codhab (Figura 21).

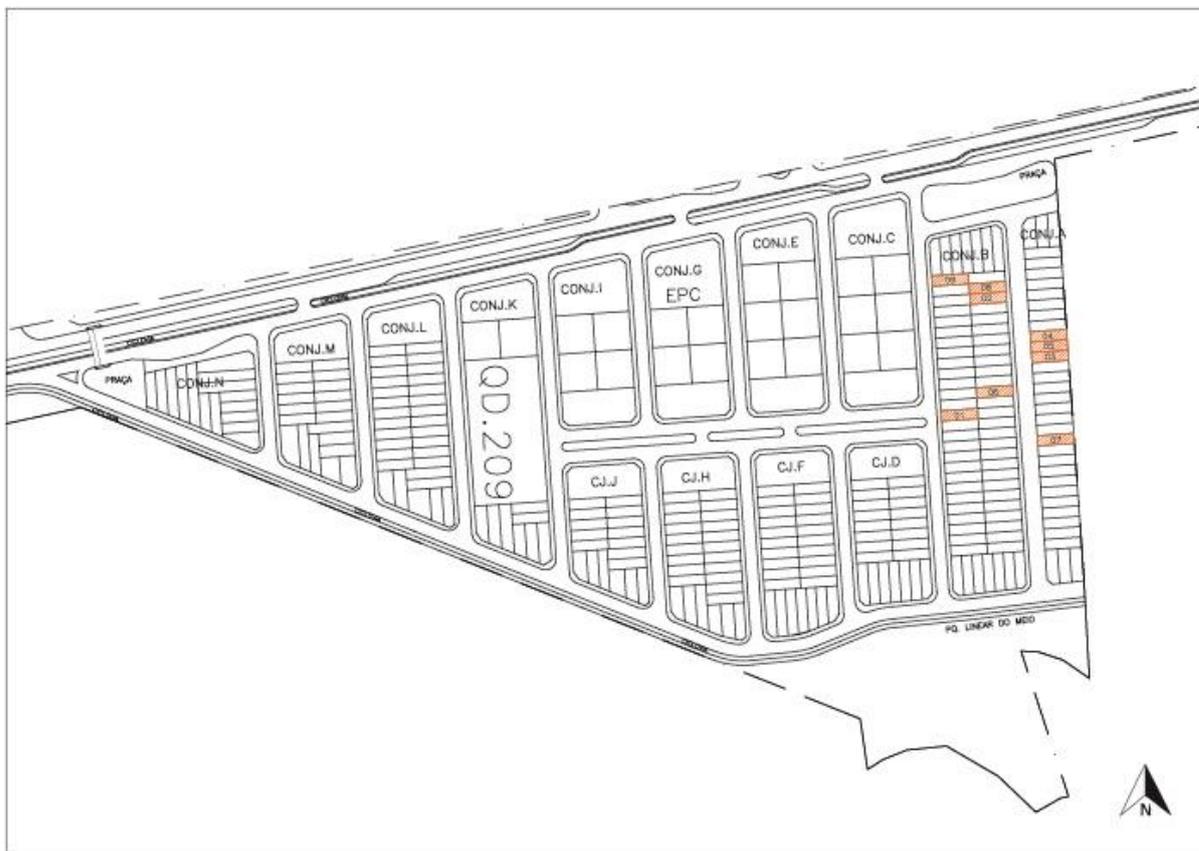
Figura 22 – 09 Residências dos Estudos de Casos

Do conjunto A a Codhab disponibilizou uma lista de 4 residências, sendo elas o lote 14 do estudo de caso 3 – Alcino, o lote 12 com o estudo de caso 4 – Marly, lote 13 sobre o estudo de caso 5 – Dalvino e o lote 22 do estudo de caso 7 – Daltro (Figura 22).

No conjunto B foram analisadas uma lista de 5 residências, sendo elas o lote 55 do estudo de caso 1 – Rosely, lote 10 do estudo de caso 2 – Soliron, lote 19 do estudo de caso 6 – Valderi, lote 10 do estudo de caso 8 - Marly e o lote 68 sobre a residência do estudo de caso 9 – Rafaela (Figura 22).

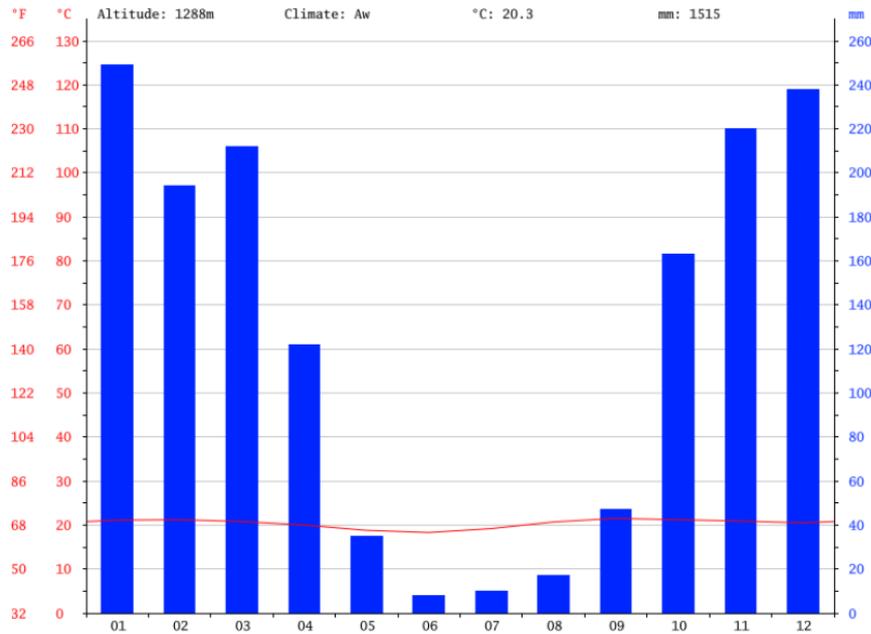
Gráfico 7 – Temperaturas e Precipitações Médias - Ceilândia

O Gráfico 7 demonstra que a precipitação do mês de Junho refere-se à 8 mm, que é o mês mais seco do ano. A maioria da precipitação das chuvas cai em Janeiro, com uma média de 249 mm. Resultando em 1515 mm o valor da pluviosidade média anual. Em Brasília, durante a estação seca (maio a setembro), os níveis de umidade relativa do ar caem bastante, ficando muitas vezes abaixo de 30%.

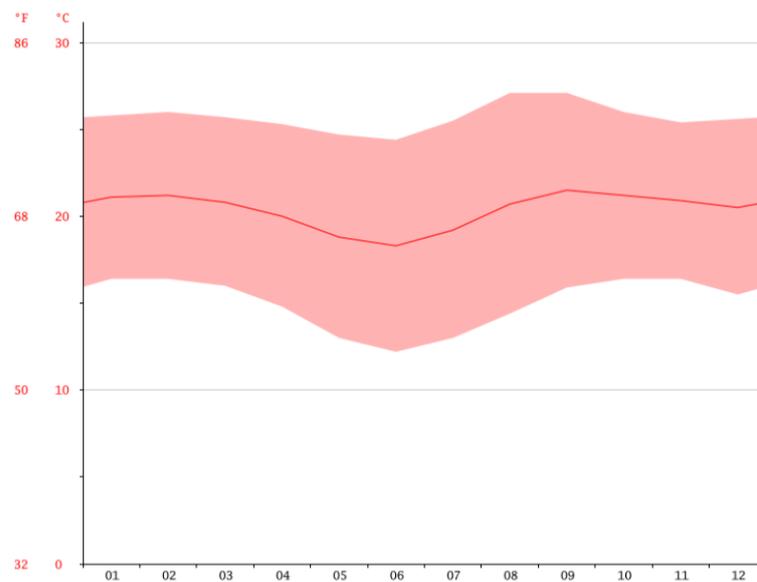
Gráfico 8 – Gráfico de Temperatura - Ceilândia

Com uma temperatura média de 21.5 °C na Ceilândia, Setembro é o mês mais quente do ano. A temperatura média em Junho, é de 18.3 °C (Gráfico 8). Durante o ano é a temperatura média mais baixa. O clima de Brasília caracterizado como o tropical com estação seca apresenta temperaturas médias mensais sempre superiores a 18 °C.

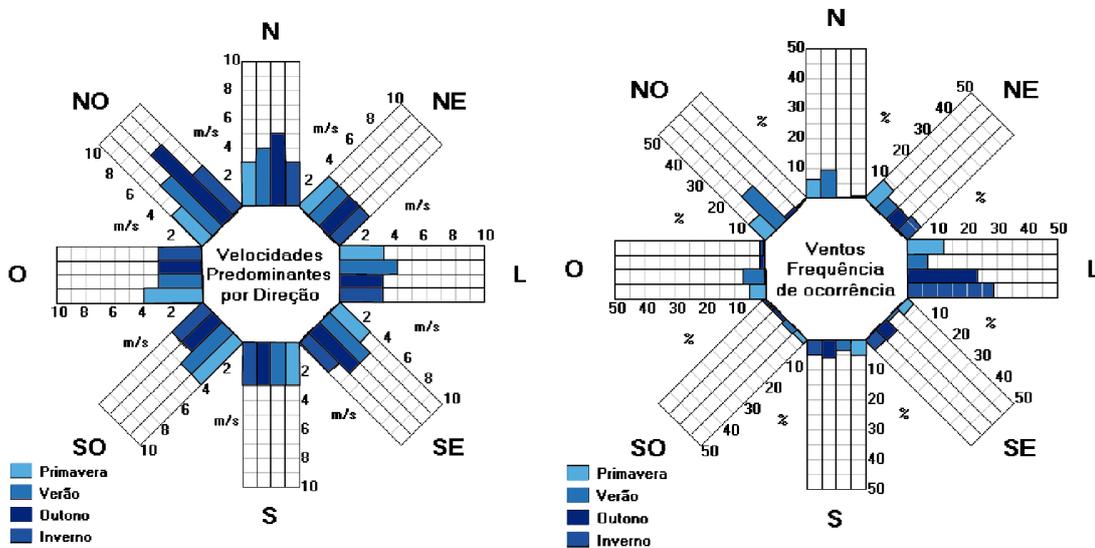
Gráfico 9 – Velocidade e Frequência dos Ventos em Brasília

Utilizando o Software SOL-AR foi possível gerar através da latitude de Brasília a rosa dos ventos da cidade, demonstrando a velocidade predominante do vento por direção e a frequência do vento por ocorrência de acordo com as estações do ano (Gráfico 9).

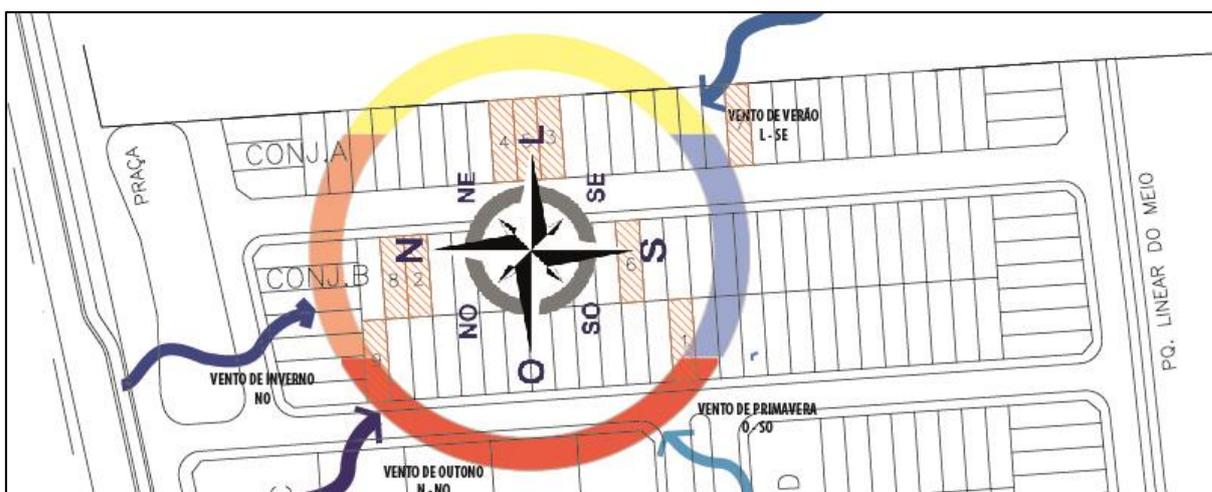
Figura 23 – Ventilação e Insolação nos Conjuntos A e B da Quadra 209 – Trecho 2

O esquema (Figura 23) representa o sentido dos ventos que no verão predominam da direção leste e sudeste, proporcionando ventilação no sentido dos fundos das residências do conjunto A, e em menor proporção na frente das residências dos estudos de caso 8, 2 e 6 do conjunto B. Os ventos predominantes no inverno (noroeste), outono (norte/noroeste) e primavera (oeste/sudoeste) valorizando a frente das residências dos estudos de caso 1 e 9 do conjunto B e a frente das residências 4, 5, 3 e 7 do conjunto A.

O esquema de insolação deve ser cuidadosamente analisado nos projetos de assistência técnica, uma vez que pode comprometer o conforto térmico de toda uma construção, e pode proporcionar às pessoas uma permanência agradável ou desagradável nos espaços e até mesmo danificar os seus móveis e objetos. As residências do conjunto A e as residências 9 e 1 do conjunto B estão voltadas para o sol poente, o que exige uma preocupação maior de formas de sombreamento, possivelmente com beirais ou varandas. As fachadas das residências 8, 2 e 6 encontram-se voltadas a posição leste, o que proporciona o sol da manhã de forma mais amena (Figura 23).

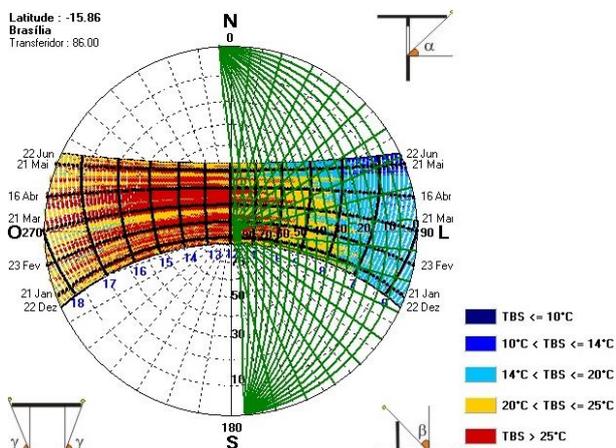
Figura 24 – Carta Solar Fachada 86°

Os lotes analisados nos estudos de caso possuem a mesma orientação solar em relação ao norte, resultando em duas fachadas principais situadas a 86° (Figura 24) nos estudos de caso 8, 2 e 6, estão localizadas em direção ao leste. Onde a fachada apresenta temperatura de bulbo seco (TBS) menor ou igual a 20°C , representado em tons de azul na carta solar. O que facilita as

soluções de projeto de arquitetura com aberturas e posicionamento de ambientes de maior duração.

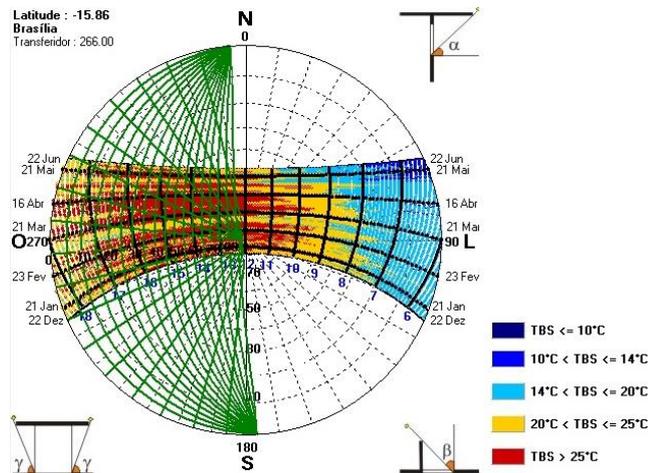
Figura 25 - Carta Solar Fachada 266°

No verão no hemisfério Sul recebemos abundantemente mais raios solares, aumentando as horas de luz solar, a incidência dessa radiação passa ser maior e mais forte no oeste. Agravando o calor e aumentando a sensação térmica dos ambientes que recebem essa radiação. Como nos casos dos lotes dos estudos de caso 9, 1, 4, 5, 3 e 7, que possuem a fachada principal voltada para 266° em relação ao Norte (Figura 25), conseqüentemente estão voltadas para o oeste com temperatura de bulbo seco variando de 20°C a temperaturas maiores de 25°C, representadas em vermelho e amarelo na carta solar.

As fachadas com exposição solar a oeste demandam soluções de projetos onde as áreas de pouca permanência como circulação, depósitos, lavabos e banheiros devem ser situados, sempre que possível. As aberturas devem ser reduzidas e pensadas, criando possíveis barreiras que diminuem a insolação direta, como os brise soleil, que podem ser moveis ou fixos, laterais, horizontais ou sobrepostos.

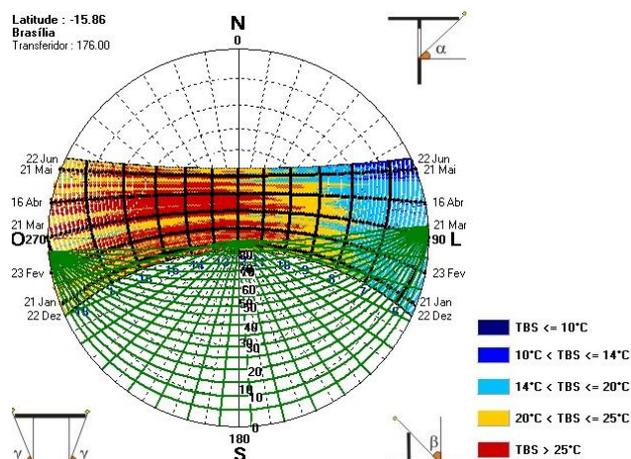
Figura 26 - Carta Solar Fachada 176°

Todas as laterias dos lotes analisados nos estudos de caso possuem fachadas a 176° (Figura 26) voltadas para o Sul e fachada a 356° (Figura 27) para o Norte. A face norte é a que recebe a maior parte da insolação diária, em regiões com inverno frio como o caso Brasília, essa é uma opção para as principais aberturas, desde que sejam adequadamente protegidas nos períodos de outono e primavera, que geralmente são mais quentes. Essas proteções podem ser feitas com a colocação de brises horizontais e aumento do beiral que a solução mais simples e geralmente adotada nas residências do Sol Nascente.

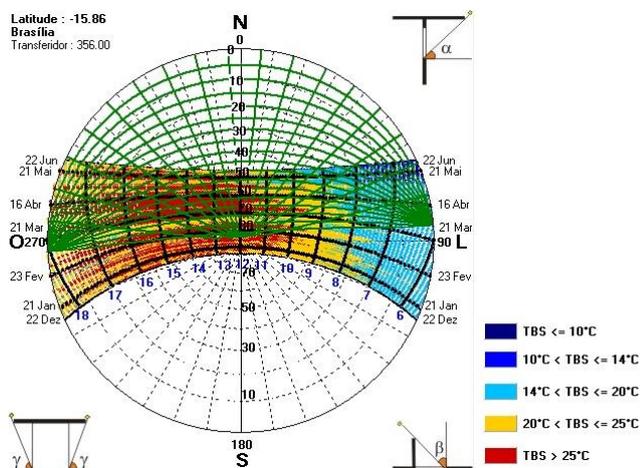
Figura 27 – Carta Solar Fachada 356°

Já a fachada sul (Figura 27), recebe sol apenas no verão, principalmente nos períodos da manhã e da tarde. As soluções de projeto para protegê-la o mais indicado seriam brises verticais que barram o sol nos horários já mencionados. Porém, o padrão de residência analisado

no Sol Nascente não apresentam as soluções indicadas para proteção da insolação por meio de brises, mesmo com a assistência técnica essas soluções não são implantadas.

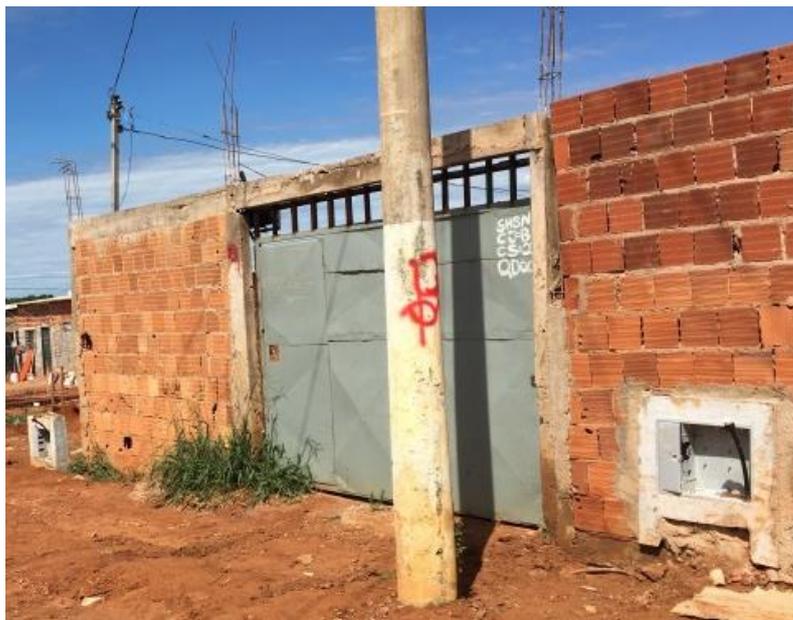
Figura 28 – Alvenaria convencional na Quadra 209 Trecho 2 do Sol Nascente

A maioria das residências do Sol Nascente utilizam alvenaria convencional (Figura 28), com o reaproveitamento de elementos ou com a compra de novos materiais. O sistema estrutural é formado por pilares, vigas e lajes, sendo que os vãos na maioria das vezes são preenchidos ou fechados com tijolo cerâmico. Nestes casos, o peso da construção deveria ser distribuído nas estruturas e fundações em sapatas, brocas, baldrames, pilares, colunas e vigas que deveriam ser adequadamente dimensionadas por profissionais para determinar o tipo, tamanho, ferragem a ser utilizada e etc; porém as residências do Sol Nascente não apresentam projetos estruturais e são executadas muitas vezes pelo próprio morador, que geralmente não possui a experiência necessária para construir, o que resulta em construções muitas vezes sem fundações, ferragens aparentes e sem estruturas adequadas.

Uma das vantagens da estrutura convencional é a possibilidade de realizar qualquer tipo de reforma e acréscimo de ambientes. Na construção convencional é preciso embutir as instalações hidráulicas e elétricas, que destacam outra característica muito comum nas habitações já que utilizam na maioria dos casos de instalação elétrica aparente, pois como não existe um projeto elétrico pré-estabelecido, a alteração de layout dos móveis e eletrodomésticos é recorrente, fazendo com que os moradores improvisem nas instalações, o que representa um risco para acidentes de origem elétrica.

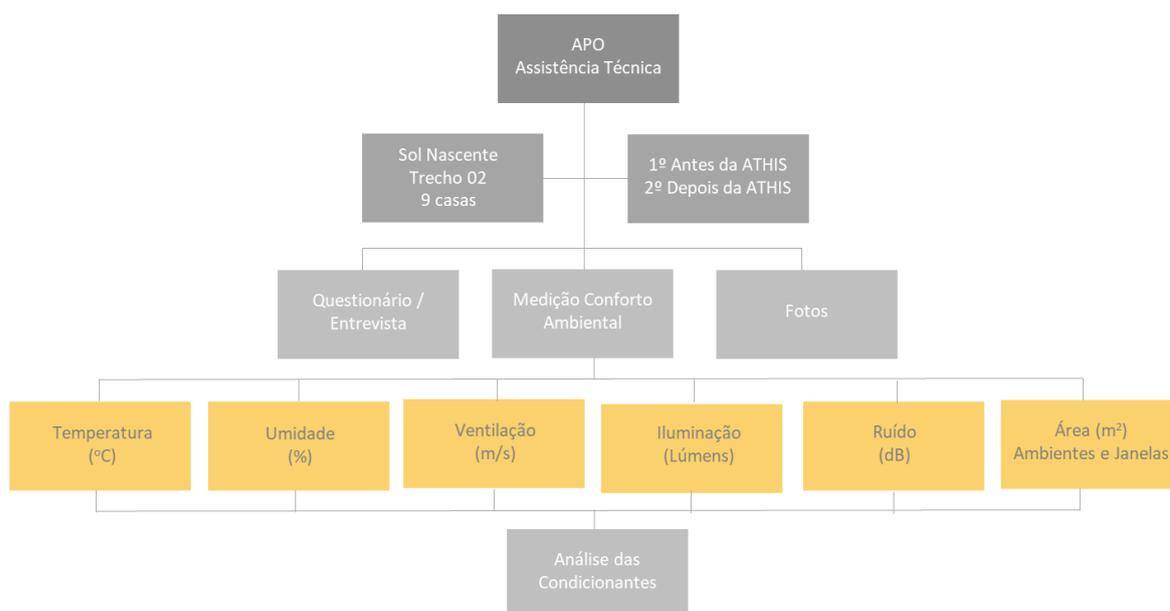
Gráfico 10 – Procedimentos

- a) Temperatura (°C);
- b) Umidade (%);
- c) Ventilação (m/s);
- b) Iluminação (lux);
- c) Temperatura (°C);
- e) Ruído (dB);
- f) Área dos ambientes (Largura x Comprimento) ;
- g) Área das Janelas (Largura x Altura).

Após a visita, os dados são catalogados e descritos em cada estudo de caso separadamente; com a conclusão da obra de assistência que leva cerca de duas semanas, retorna-se as residências para refazer as medições e catalogá-las. Em seguida a análise é feita por meio

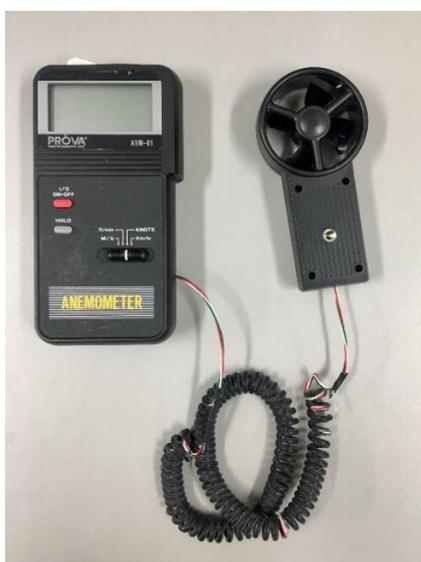
Figura 32 – Anemômetro modelo AVM-01 TES

A NBR 16401-2 referente a Instalações de ar-condicionado – Sistemas centrais e unitários Parte 2: Parâmetros de conforto térmico define a velocidade do ar como um parâmetro com grandes dificuldades na medição devido às constantes flutuações em intensidade e direção no tempo e espaço. Durante a medição da velocidade do ar deve-se atentar à sensibilidade do instrumento com relação à direção do fluxo e às flutuações na intensidade. Para a avaliação de conforto ambiental deve ser utilizado um valor médio de velocidade do ar, medido ao longo de um intervalo de 1 a 3 min. A ventilação nos estudos de casos foi medida a partir de um anemômetro modelo AVM-01 TES (Figura 32) próximo as principais janelas de cada ambiente por um intervalo de até 3min, onde foi adotado o maior valor apresentado no equipamento em metros por segundo.

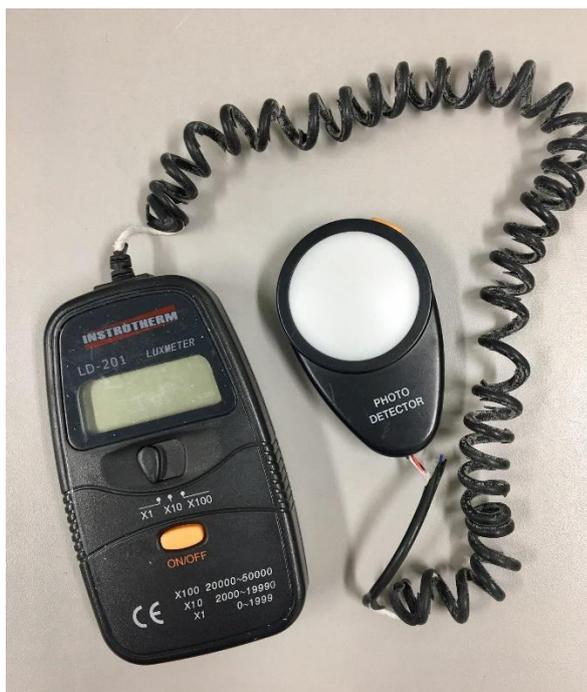
Figura 33 – Luxímetro Modelo LD-201

A NBR 15575 melhor se adequa a realidade dessas casas analisados, a Norma define que para a avaliação de desempenho lumínico deve-se realizar as medições no plano horizontal, a 0,75m acima do nível do piso, com o emprego de luxímetro portátil, nas condições de medições no centro dos ambientes. Dessa forma, define-se ser inviável a aplicação do método completo de medição da NBR 5382, utilizando como referência a NBR 15575 e como instrumento o Luxímetro Modelo LD-201 (Figura 33) adotando o maior valor apresentado pós estabilização.

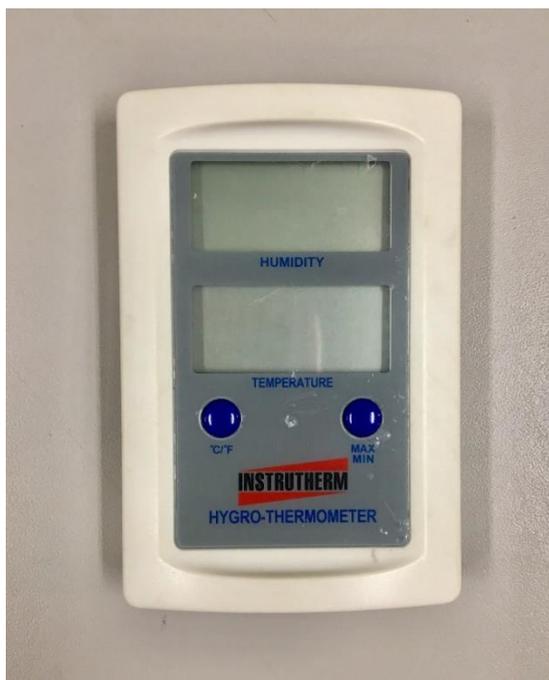
Figura 34 - Termo Higrômetro Digital Modelo HT-200

A NBR 16401-2 cita que a medição da temperatura do ar, deve ser calculado um valor médio em função da localização do ocupante e do tempo de exposição, analisando a temperatura mínima e a máxima do momento. A temperatura utiliza como referência a NBR 15.575 do desempenho de edificações habitacionais que define que a avaliação em unidades habitacionais isoladas deve-se medir a temperatura no termômetro de bulbo seco do ar no centro dos recintos, a 1,20m de altura do piso. Para as medições dessa temperatura, é necessário seguir as especificações apresentadas na ISO 7726, onde se recomenda que o termômetros de bulbo seco deve ser protegidos contra a radiação solar, por intermédio de uma barreira anti-radiante. Seguindo as recomendações das duas normas foi definida uma forma simplificada e eficiente de medição de temperatura com a utilização de um instrumento mais moderno que o termômetro de bulbo seco para medir a temperatura, um Termo Higrômetro Digital Modelo HT-200 (Figura 34) que calcula a temperatura do momento através da média em razão da temperatura mínima e da máxima observada. O equipamento foi localizado ao centro dos ambientes com intervenção da assistência técnica, seguindo a altura recomendada de 1,20 cm do piso ao centro de cada ambiente, onde se define a temperatura mínima e a máxima.

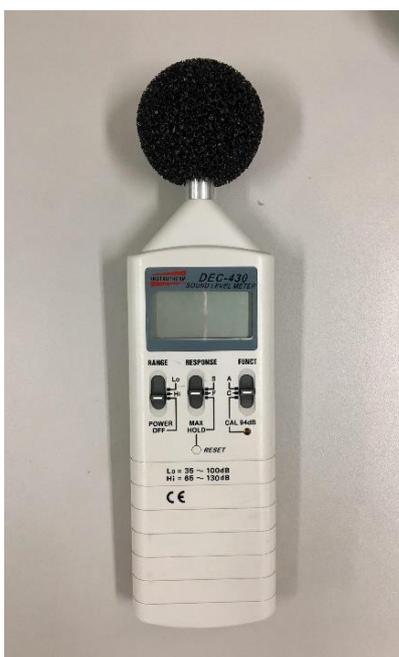
Figura 35 – Decibelímetro Modelo DEC-430

um valor por um tempo prolongado para escolha do maior índice apresentado, pois alguns dos ambientes analisados estavam repletos de mobiliários, impossibilitando a medição em diferentes posições a 0,5m de distância um do outro. O que demonstra que as condições ideais de medições exigidas pelas normas estão distantes da realidade vivida pela população do Trecho 2 do Sol Nascente. As medições foram efetuadas com o Decibelímetro Modelo DEC-430 (Figura 35) nas condições de utilização normal do ambiente, isto é, com as janelas abertas ou fechadas. A NBR 10152/1987 informa os valores padrões de dB(A) para residências, sendo os dormitórios de 35-45 dB(A) e sala de estar com 40-50 dB(A). Na NBR 15575 não são estabelecidos limites para a isolamento acústica dentro da própria unidade.

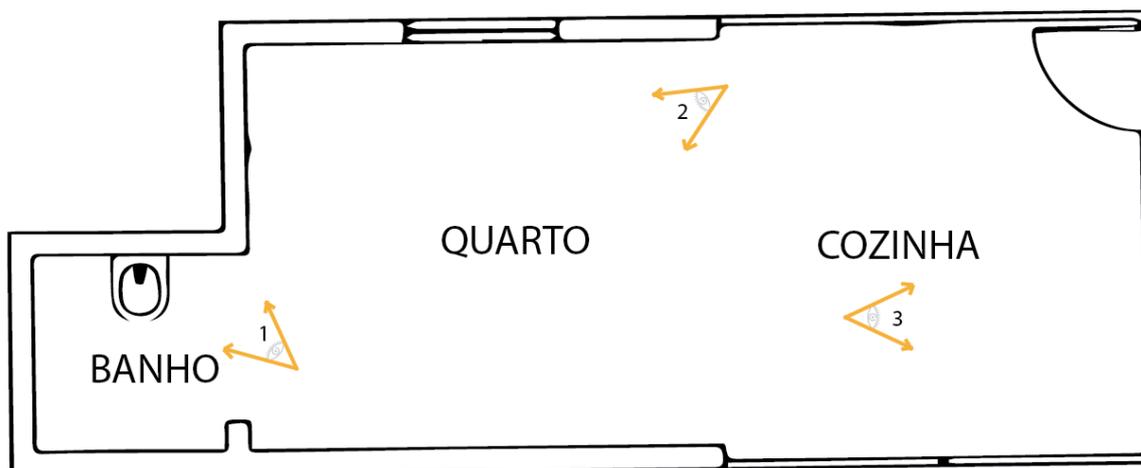
Figura 39 – Planta Baixa da casa da Rosely

O terreno da casa é grande, porém a habitação é pequena e está situada ao centro do lote. A casa apresentava apenas 3 ambientes, cozinha, quarto e banheiro. As vedações em alvenaria eram apenas no quarto/banheiro e fechamento em tábuas de madeira na cozinha (Figura 39).

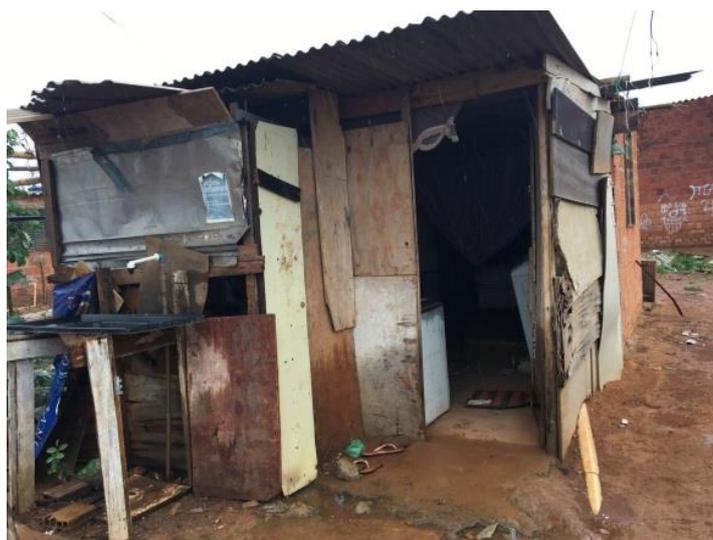
Figura 40 - Fachada da casa da Rosely

A figura 40 representa a fachada da residência toda adaptada por tábuas de madeira. Os ambientes da casa são pequenos, desconfortáveis, insalubres e sem delimitação de espaço, os móveis se confundem em meio a entulhos, bagunça, lixo e materiais sem uso e desnecessários.
