**A EFETIVIDADE DO PROGRAMA DE ASSISTÊNCIA TÉCNICA EM
HABITAÇÕES SOCIAIS NO SOL NASCENTE – DISTRITO FEDERAL**

Dissertação apresentada ao Centro
Universitário de Brasília², como parte das
exigências do Programa de Mestrado em
Arquitetura e Urbanismo, com linha de
pesquisa em Teoria, História e Projeto de
Habitação, para a obtenção do título de Mestre.

Análise de Assistência Técnica em Habitação Social
no Sol Nascente, Trecho 2 - Distrito Federal / Ana
Luiza Novais de Melo. -- Brasília, 2019.

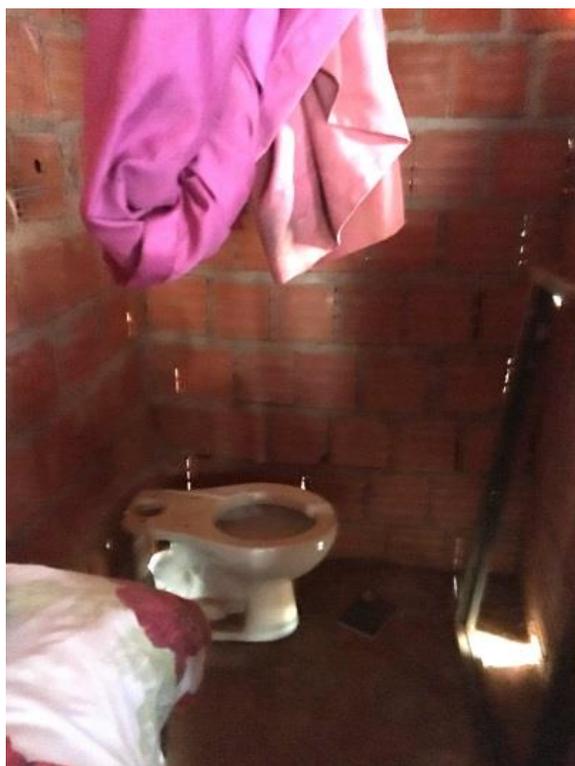
Figura 41 – Vista 1: Banheiro da casa da Rosely

O banheiro (Figura 41) não possui pia nem área de box ou chuveiro, apenas um vaso sanitário. A habitação não possui sala, o quarto (Figura 42) com pouco espaço possui duas camas para uma única moradora e falta um guarda-roupa. A cozinha (Figura 43) não apresenta fluxo nem mobiliário adequado. A residência não possui revestimentos e o piso é de terra batida e o pé direito é baixo, a casa não apresenta segurança nem acessibilidade.

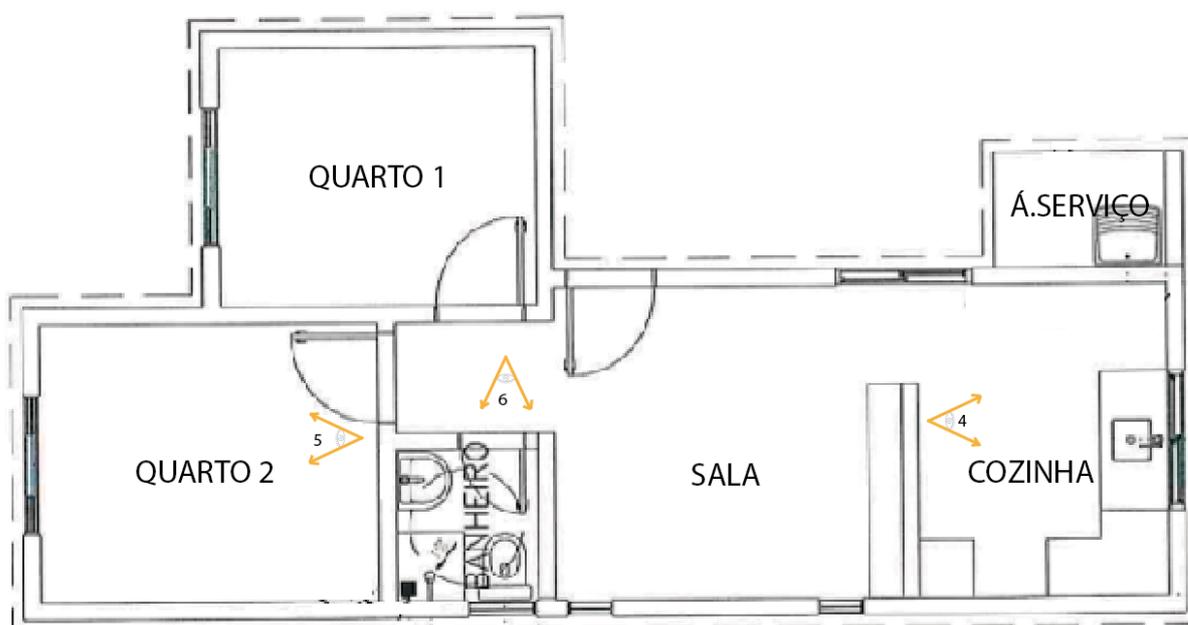
Figura 44 – Projeto de Planta Baixa da casa da Rosely

A parede dos fundos do quarto será demolida, onde será construído um hall, interligando a sala e os quartos. No banheiro será construído uma parede e colocado janela e porta na direção do hall. Serão construídos dois novos quartos, como continuação da moradia existente. Na área externa a edificação, ao lado da cozinha, será construída a área de serviço. O telhado será replanejado e deverá cobrir toda a nova edificação com uma inclinação de 9% (Figura 44). O quarto 1 conforme apresentado na planta do projeto poderá ser executado em uma segunda etapa do projeto pela própria moradora.

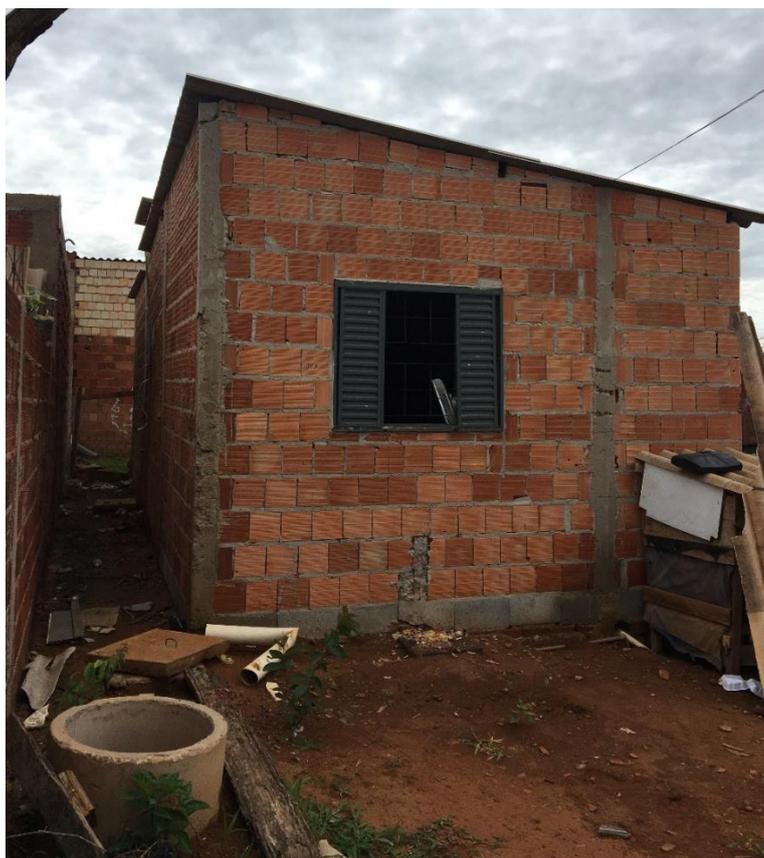
Figura 45 - Fachada da casa da Rosely após a Assistência Técnica

A imagem da nova fachada demonstra o novo sistema de alvenaria utilizado na construção que anteriormente era representado por tábuas de madeira, foi feito o aumento do pé direito da casa e a instalação de uma nova janela (Figura 45).

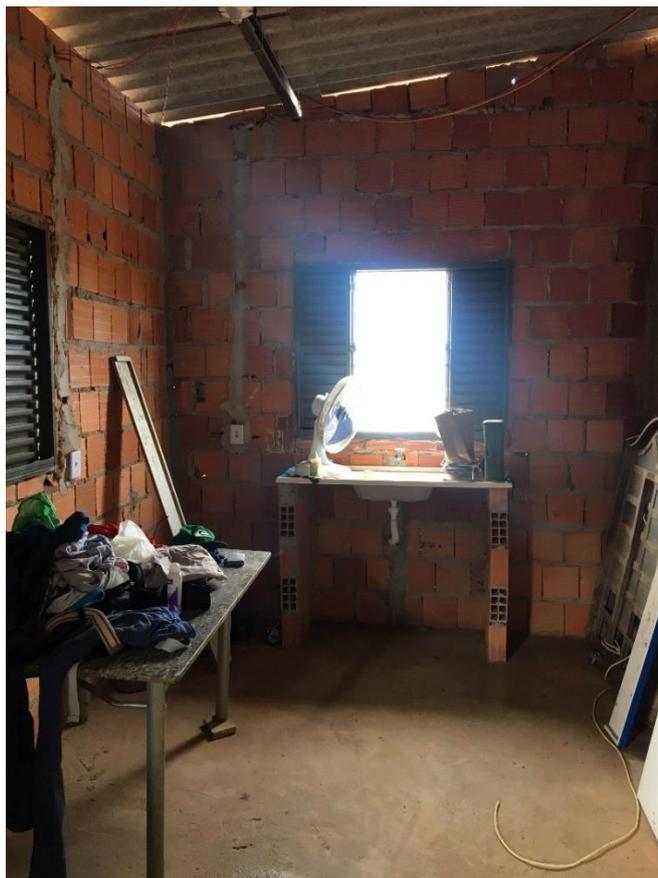
Figura 46 – Vista 4: Cozinha da Rosely após a Assistência Técnica

A cozinha que anteriormente tinha o fechamento por tábuas, recebeu alvenaria, duas janelas, telhado, aumento do pé direito e contrapiso, apesar de a residência ainda não estar com o mobiliário concluído pode-se perceber que o fluxo está mais condizente ao uso de cada espaço e ambiente (Figura 46).

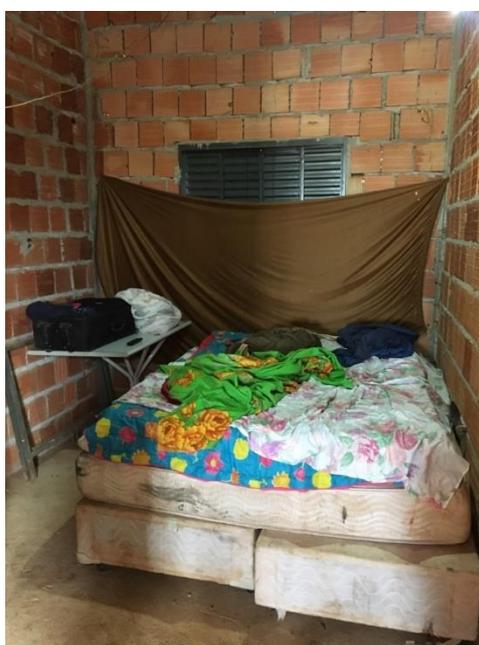
Figura 47 – Vista 5: Quarto da casa da Rosely após a Assistência Técnica

O quarto que anteriormente apresentava muita bagunça e mobiliário inadequado, se apresenta mais organizado após a melhoria habitacional (Figura 47). Podemos perceber o aumento de sua área e a instalação de uma nova janela na parede para os fundos da casa.

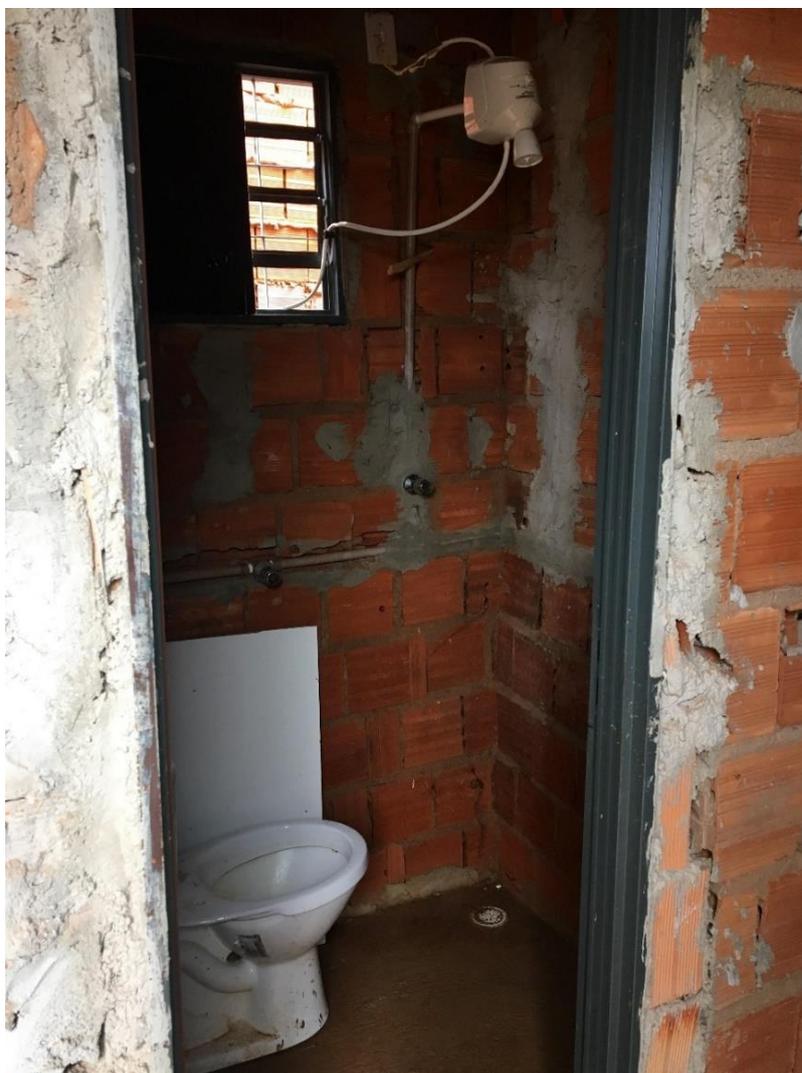
Figura 48 – Vista 6: Banheiro da casa da Rosely após a Assistência Técnica

O banheiro que antes só possuía bacia, foi realocado e recebeu chuveiro e lavatório, além de possuir agora mais privacidade com a instalação da porta e da janela alta, o fechamento do banheiro era feito somente por lençóis (Figura 48).

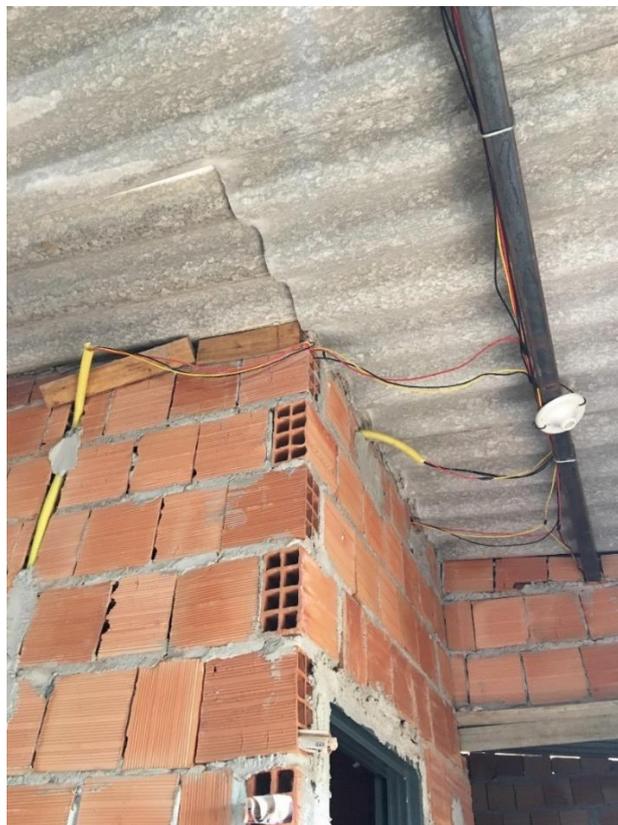
Figura 49 – Novas instalações na casa da Rosely após a Assistência Técnica

Na residência foram observadas as novas instalações elétricas e hidráulicas, além do aumento do pé direito e a caixa d'água instalada acima do banheiro (Figura 49).

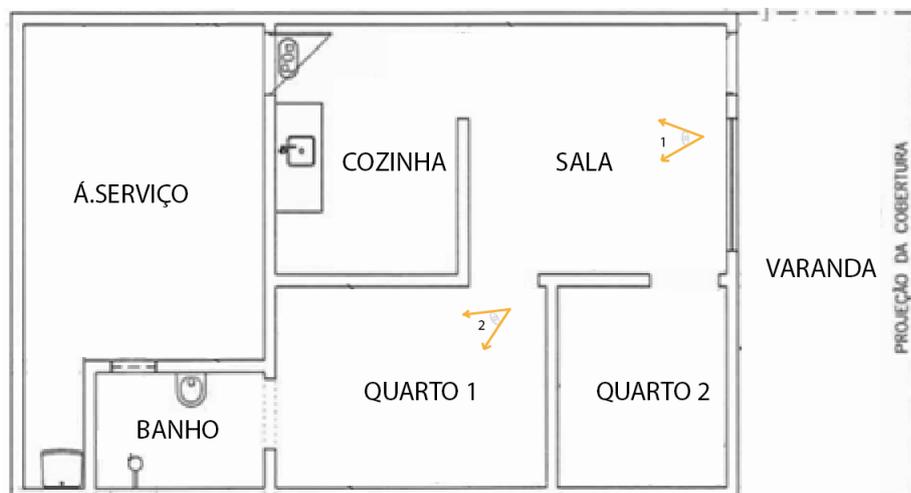
Figura 52 – Planta Baixa da casa do Soliron

O levantamento da Codhab apresentou a planta da residência com alvenaria para a área de 7 cômodos, contando com varanda, sala e cozinha integrada, quarto 1 com banheiro, quarto 2 e área de serviço (Figura 52).

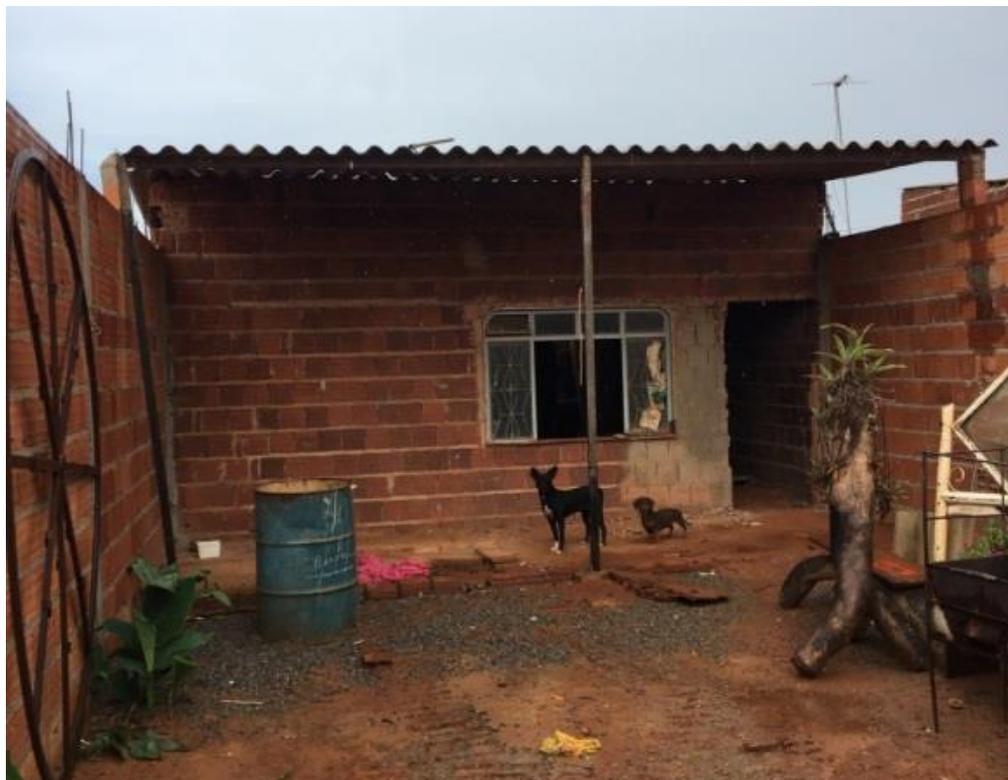
Figura 53 – Fachada da casa do Soliron

A casa está situada ao fundo do lote e apresentava todas as vedações em alvenaria e telhas de amianto (Figura 53).

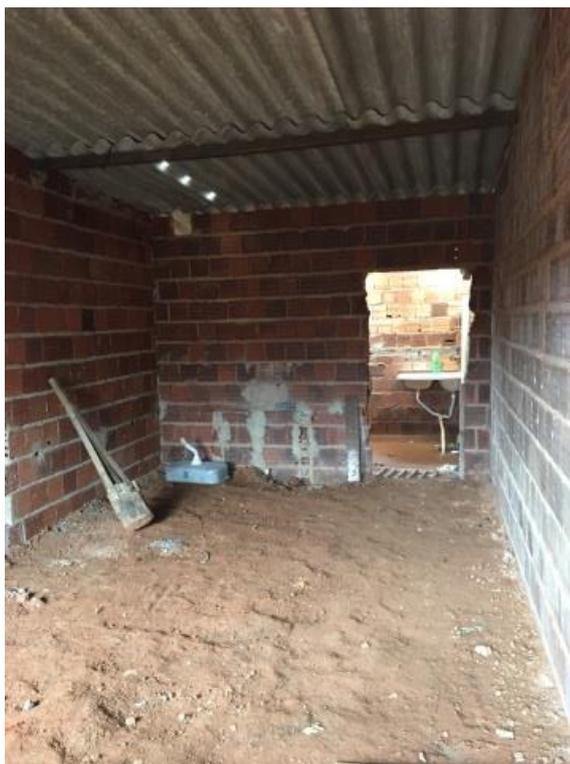
Figura 54 – Vista 1: Sala e cozinha da casa do Soliron

A residência possui chão com terra batida e pé direito alto, como a casa estava em fase de construção não constava nenhum móvel no local, o que torna visualmente o ambiente da sala/cozinha maior (Figura 54). A área de serviço está localizada na parte posterior da habitação e apresenta uma área relativamente grande e parcialmente coberta com telhas de amianto.

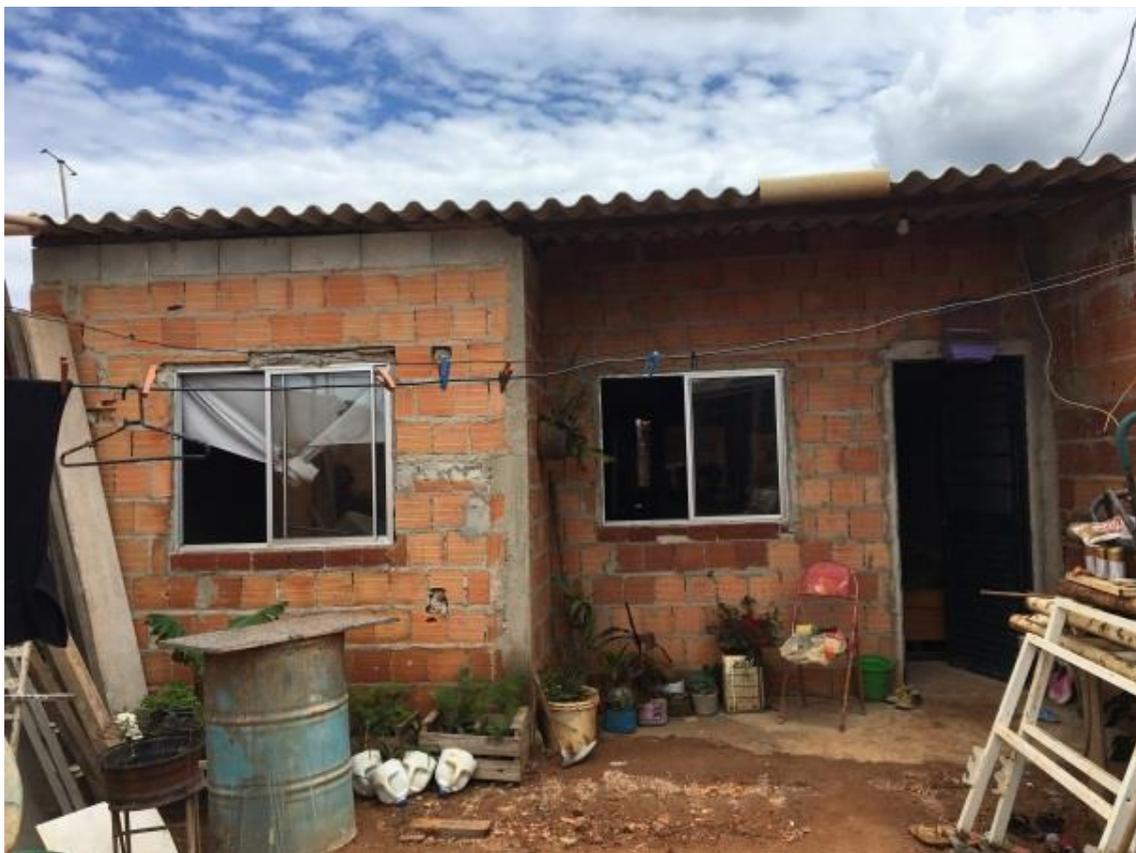
Figura 56 - Fachada da casa do Soliron após a Assistência Técnica

constatar a melhora na ventilação e na iluminação nos ambientes, que estão mais frescos. A imagem da nova fachada demonstra o aumento do pé direito da casa e o deslocamento com o avanço do quarto 1, onde foi localizada uma janela. A esquadria anterior da sala foi trocada pelo próprio morador por uma nova janela de alumínio o que resultou em maior ventilação e iluminação nos ambientes internos (Figura 56).

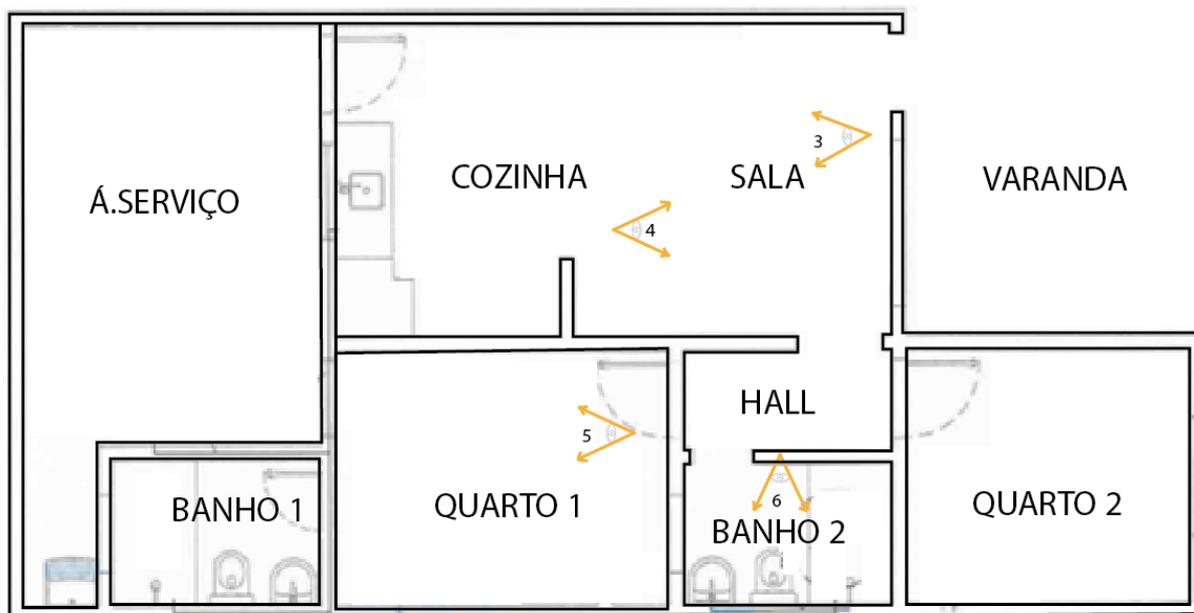
Figura 57 – Projeto da Casa do Soliron

Na área central da casa onde antes era apenas um vão livre, foi disposto a sala e uma cozinha americana, foi criado um hall com acesso aos dois quartos e um novo banheiro. Os ambientes tiveram aumento do pé direito, instalação janela, aumento da abertura para a área de serviço e foi feito o reboco e o contra piso nos ambientes (Figura 57).

O valor do projeto foi orçado em R\$ 13.500,00, segundo o memorial descritivo o atual quarto 02 será dividido em três partes, dando espaço a mais um banheiro, um hall e uma área de ventilação. O novo quarto 02 será construído de frente para o hall e ao lado do banheiro 2. Um patamar e um degrau serão adicionados na sala para compensar a variação de 40 cm entre o nível da varanda e o piso da casa. Uma área de 19,88 m² de parede será construída e o acréscimo do telhado será de 3,66 m².

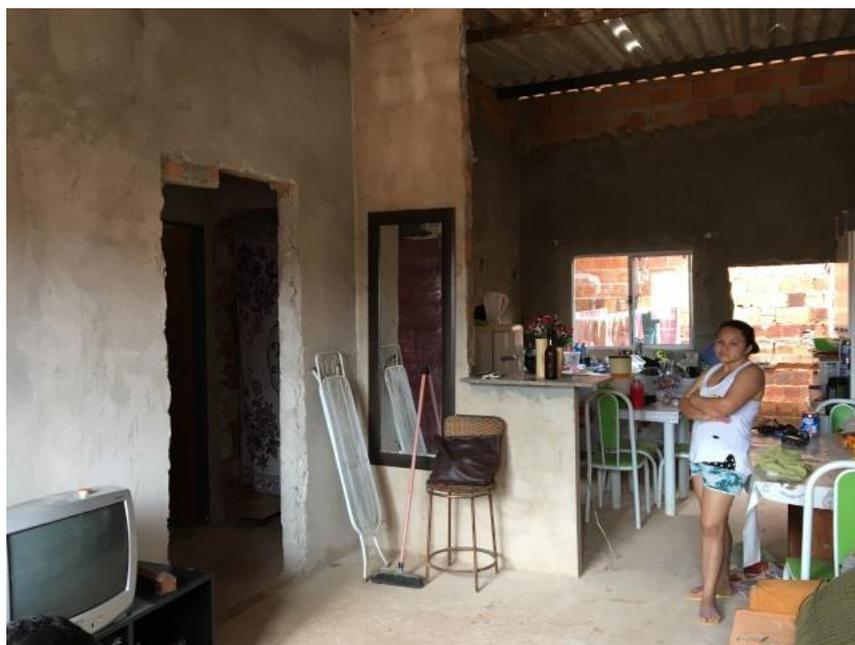
Figura 58 – Vista 3: Sala e Cozinha do Soliron após a Assistência Técnica

A sala e a cozinha tiveram os ambientes bem definidos pela criação de uma meia parede de alvenaria, o acesso a área de serviço foi bastante apliado e proporcionou mais iluminação aos ambientes internos.

O ambiente da sala recebeu um aumento significativo na ventilação que mudou de 0 para 1.3 m/s e na iluminação 203 lux, a temperatura e a umidade devido ao sol no dia da visita

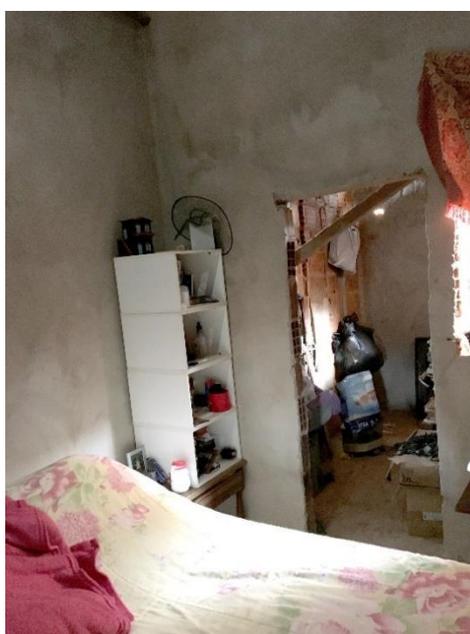
Figura 60 – Vista 5: Quarto/suíte do Soliron após a Assistência Técnica

Os moradores mobiliaram todos os ambientes, que apresentam um layout adequado à área disponível, por exemplo a suíte da casa (Figura 61).

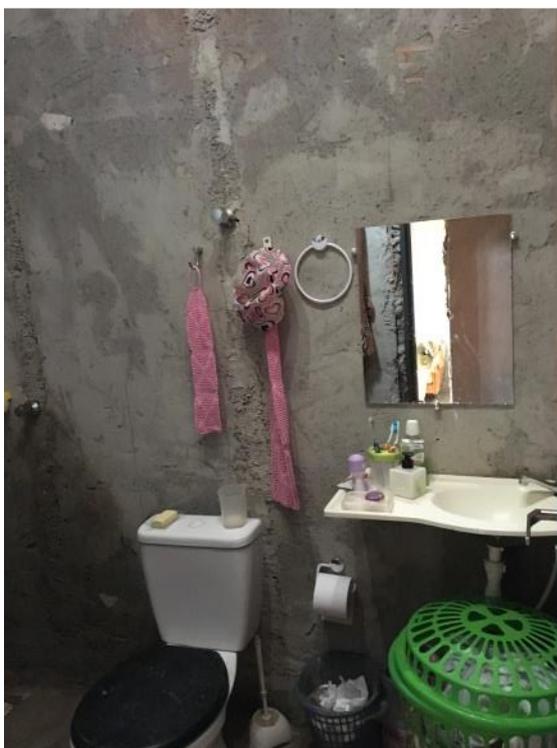
Figura 61 - Banheiro da casa do Soliron após a Assistência Técnica

Apesar de existirem dois banheiros na habitação, apenas um foi melhorado, recebendo reboco, contra piso, aumento do pé direito e ainda a instalação de cuba e bacia disponibilizados pelos próprios moradores. O ambiente permanece sem janela o que dificulta a ventilação e a iluminação natural no ambiente (Figura 62).

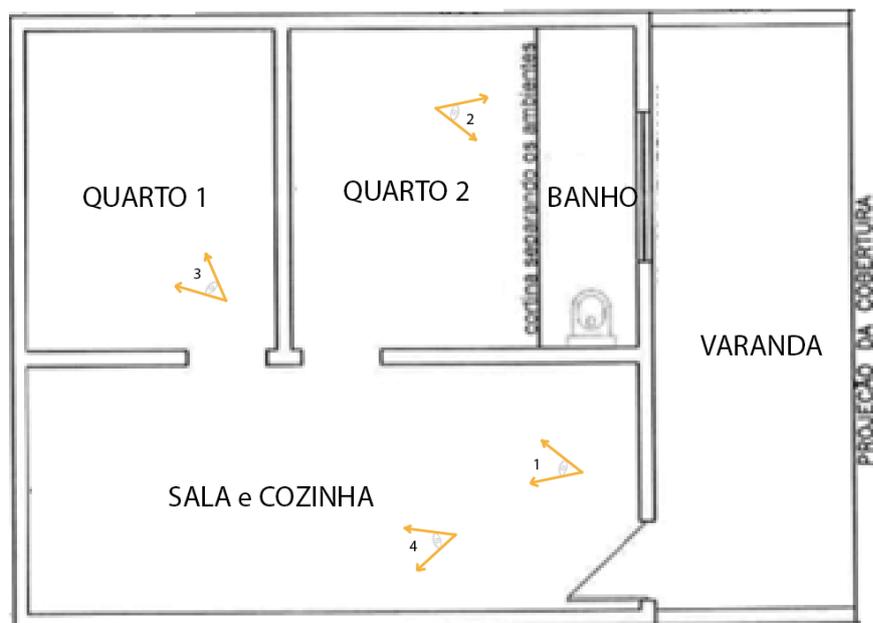
Figura 64 – Planta Baixa da casa do Alcino

A casa apresentava uma primeira edificação com paredes em madeira e ao fundo a habitação com as vedações em alvenaria sem reboco, com o pé direito alto e sem qualquer tipo de acessibilidade. A residência possuía 4 ambientes, sendo eles a varanda, sala/cozinha, quarto 1 e quarto 2 com uma cortina para divisão do banheiro (Figura 64).

O relatório técnico da edificação atestou que a casa estava bem iluminada e arejada, apesar das janelas estarem com dimensões abaixo do recomendado por norma 1 janela = 1/6 da área construída.

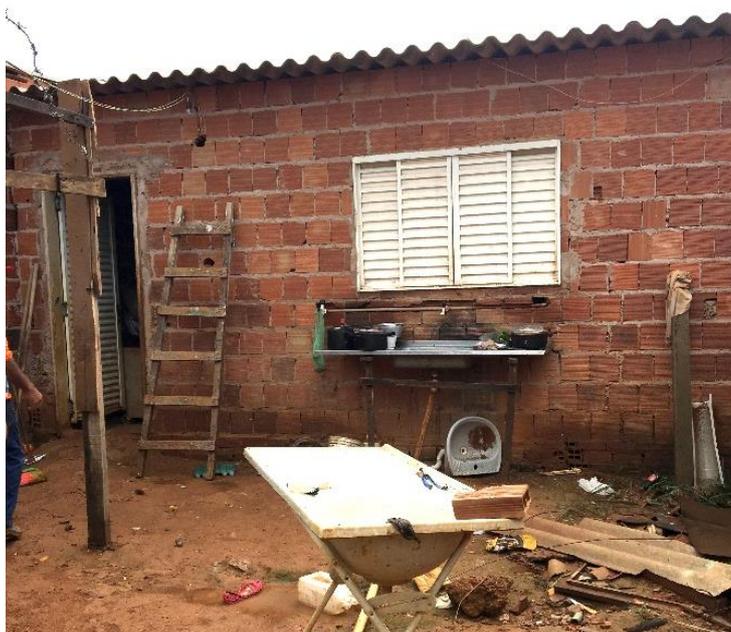
Figura 65 – Fachada da casas do Alcino

O acesso a residência ao fim do lote apresentava uma varanda, utilizada como depósito de materiais e lixo. O local apresentava era todo em alvenaria e apresentava muito calor, ambientes eram desorganizados, e havia comida no chão, mau cheiro e presença de moscas.

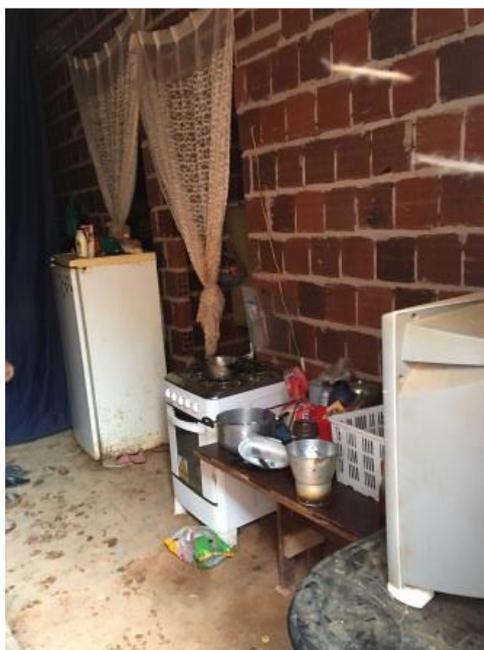
Figura 66 – Vista 1: Cozinha da casa do Alcino

O fluxo dos ambientes é indefinido, o acesso é feito pela cozinha que se confunde com a sala, pois não existe delimitação de espaço e apresenta disposição de móveis inadequados (Figura 66), os ambientes da casa são pequenos e não possuem privacidade já que as divisórias são feitas por lençóis, a exemplo do banheiro (Figura 67).

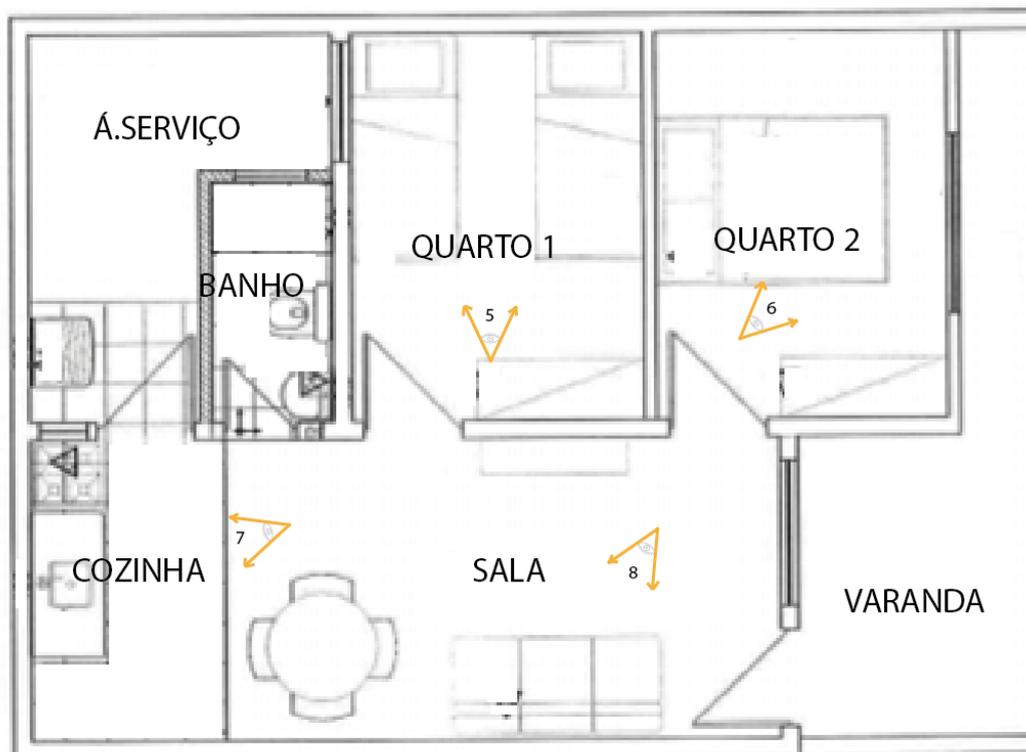
Figura 70 – Projeto da casa do Alcino

O valor do projeto foi orçado em R\$ 9.638,88 e o memorial descreve que a área do quarto 01 será transformada em área de serviço, para definição da iluminação e ventilação da edificação, para isso serão retiradas 3,62 m² de telhas. Será executada uma parede divisória para a segregação da área de serviço para a cozinha, onde será instalada uma janela de 40x100cm e uma porta metálica para melhoria da ventilação e iluminação interna.

Na área de serviço deverá ser instalado um tanque de mármore sintético, a parede será revestida com azulejos de 15x15cm e o piso será cerâmico de 33x33cm, com área de 1,42 m². Com a definição da área da cozinha, localizada ao fundo a esquerda possibilita reaproveitar a pia de inox existente e instalar revestimento na parede com duas fileiras de azulejo 15x15cm. O piso da cozinha receberá revestimento cerâmico em tom branco com área igual a 3,50m².

A definição do novo banheiro é feita com a execução de uma divisória de parede de alvenaria, que será construída para o quarto 01. O banheiro receberá peças sanitárias e revestimento de parede até a altura de 1,50m e piso em revestimento cerâmico. A iluminação e ventilação da sala serão melhoradas com a instalação de uma janela basculante de 60x80cm e uma porta metálica. O local do quarto 01 será mantido, sendo sua área reduzida de 8,02 para 7,85 m², além disso, uma janela veneziana 1,20x100m deverá ser instalada voltada para a área de serviço. A fachada da residência será reboca e pintada.

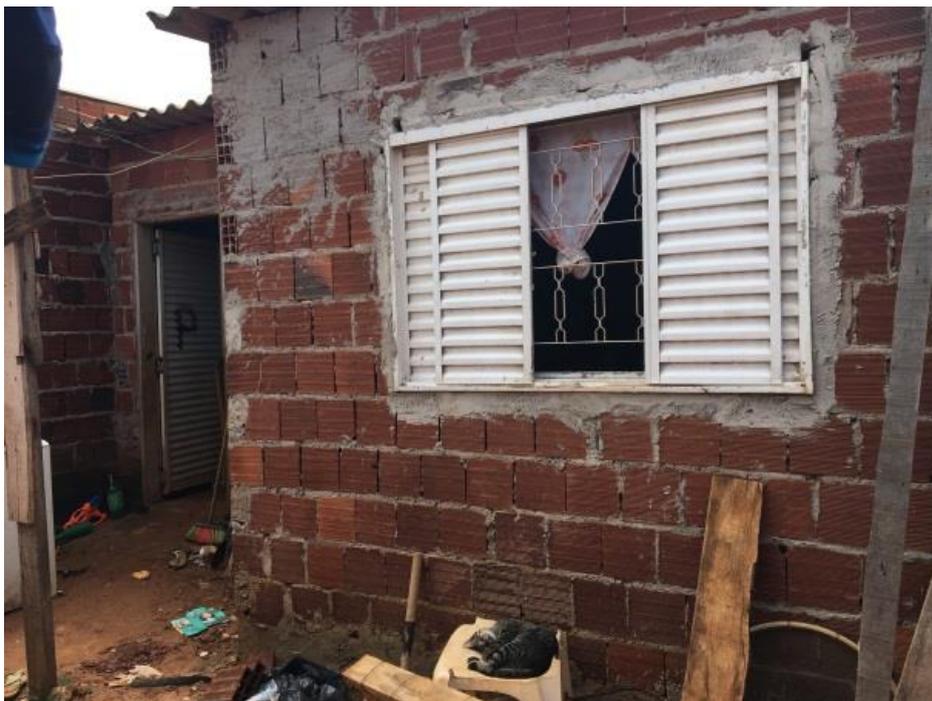
Figura 71 - Fachada da casa do Alcino após a Assistência Técnica

A imagem da nova fachada demonstra o aumento da área da casa com o acréscimo de um novo quarto para o filho com o aproveitamento da janela anterior. A sala e a cozinha que antes não possuíam definição de ambiente, passou a ser dividida, localizando a cozinha mais próximo da área de serviço e a sala na entrada da casa (Figura 71).

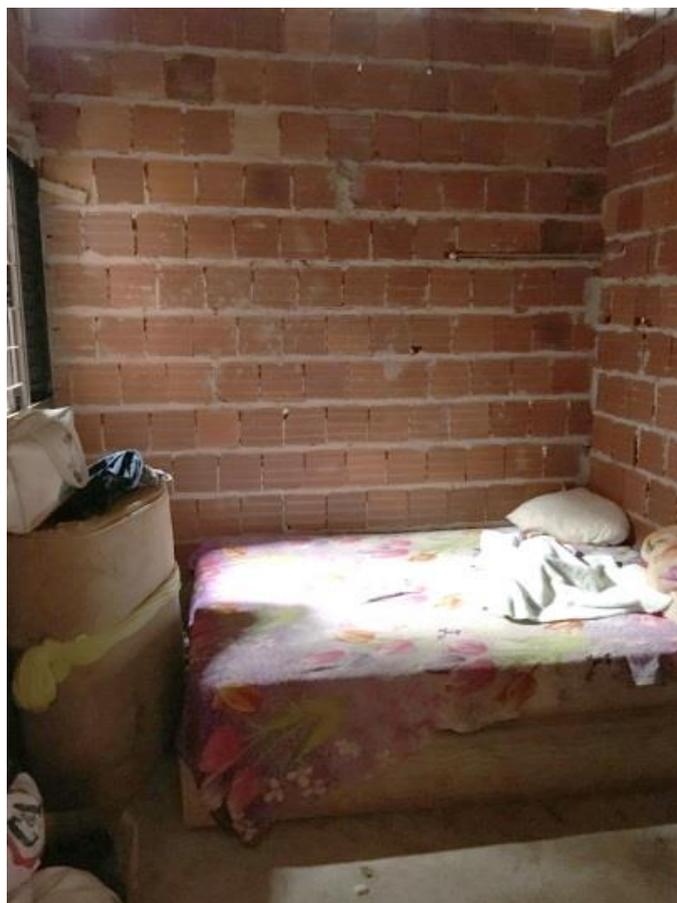
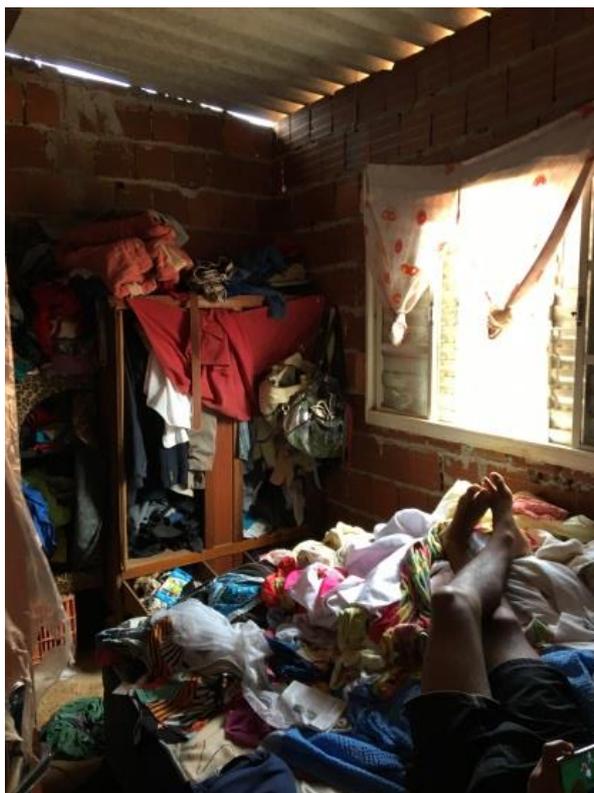
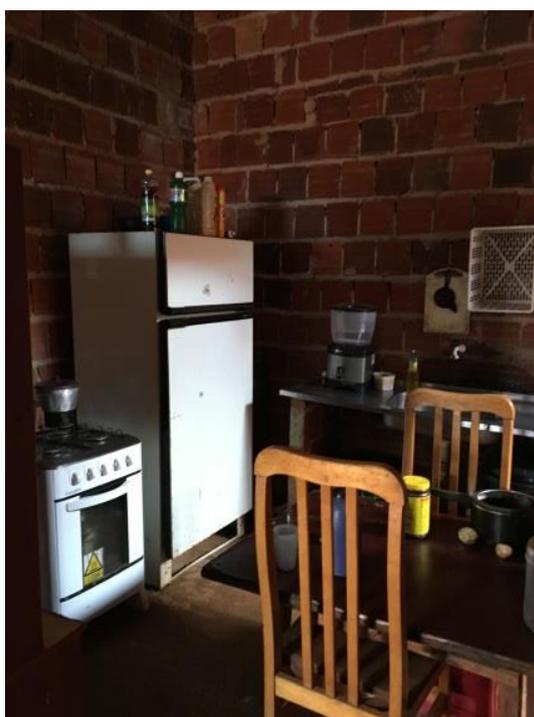
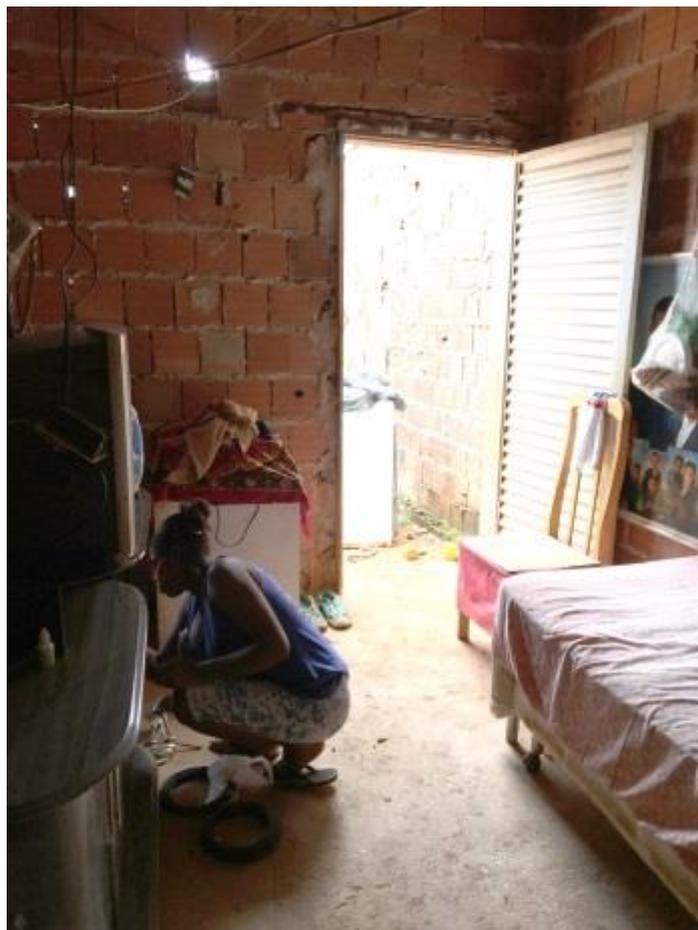
Os ambientes receberam contra piso, porém não houve recurso para se fazer o reboco das paredes que continuam só com a alvenaria. Os moradores realocaram os móveis que ainda não apresentam um layout adequado às áreas disponíveis, o que torna os ambientes ainda menores (Figuras 72, 73, 74 e 75).

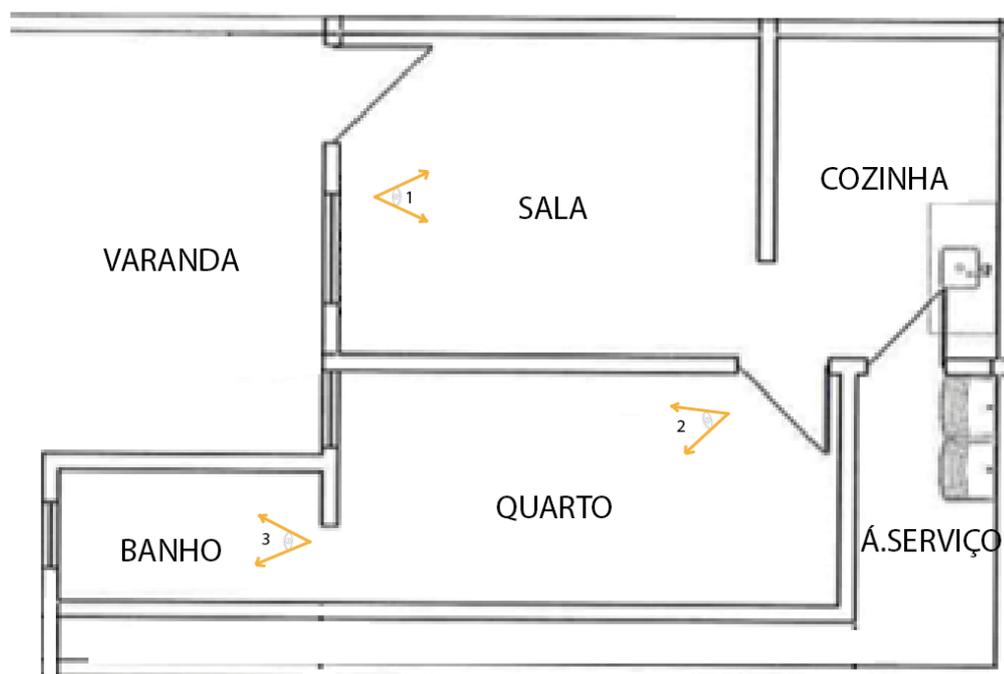
Figura 78 – Planta Baixa da casa da Amélia

O relatório técnico da habitação coloca como característica física a construção em alvenaria, com revestimento interno e externo; cobertura em telha de amianto, apoiada em perfil tipo U metálico, engastado nas paredes, com pouca declividade e apresenta telhas soltas. As paredes não apresentam trincas; a casa não possui laje ou forro. O piso interno é de concreto e o piso externo em terra batida. A casa possui rede hidráulica e coleta de esgoto. No quesitos de salubridade a casa foi considerada bem iluminada e arejada, apesar das janelas estarem com dimensões abaixo do recomendado por norma ($l_{janela} = 1/6$ da área construída).

O imóvel apresenta-se bem construído, entretanto as suas divisões estão desequilibradas. O quarto é longo e estreito e a área de serviço é curta e estreita. A porta de acesso da para área de serviço, quando aberta bate na bancada da pia. Há a necessidade de realizar duas paredes para equilibrar os cômodos. Com esta intervenção, amenizamos o desconforto dos ambientes. No desenvolvimento do projeto foi proposto a construção de uma nova parede entre o quarto e a sala, diminuindo a largura da sala e aumentando a largura do fundo, entre o quarto e a área de serviço, uma parede que diminuirá o comprimento do quarto e aumentará a área de serviço. Ainda deve-se trocar o vaso sanitário atual, sem caixa, e sem descarga, por um vaso com caixa acoplada. Revestir de cerâmica no piso e nas paredes da área de banho.

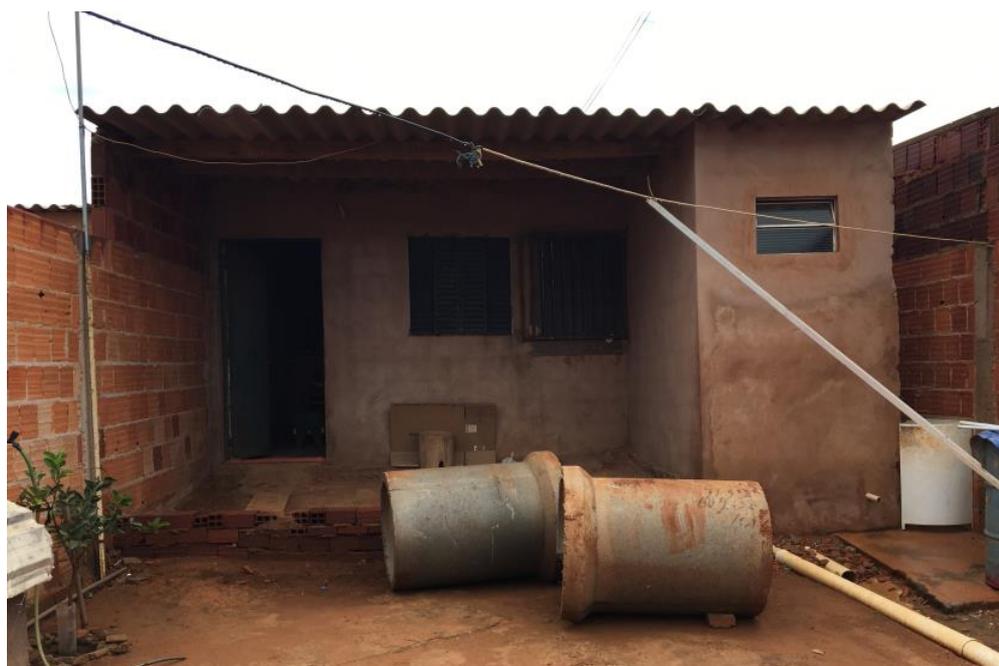
Figura 79 – Fachada da casa da Amélia

A casa apresentava as vedações em alvenaria com reboco (Figura 79) e pé direito alto, a cozinha é do tipo americana e apresenta disposição de móveis adequadas (Figura 80), os ambientes da casa tem tamanhos adequados e possuem privacidade.

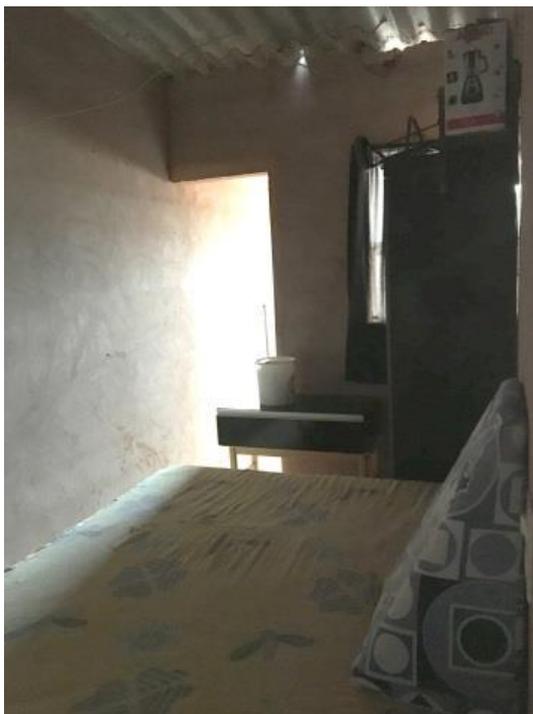
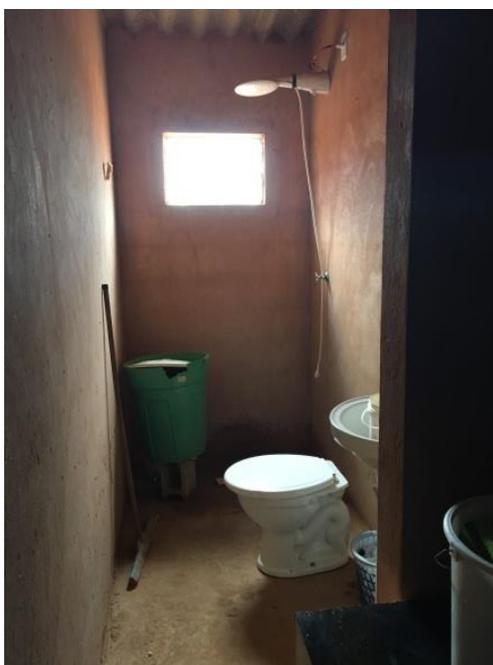
O reboco, a limpeza e a organização da casa deixam os ambientes confortáveis. O filho da moradora é quem pensa e executa a arquitetura da habitação, futuramente ele pretende ampliar o tamanho da casa reorganizando a localização de cada ambiente (Figuras 81 e 82).

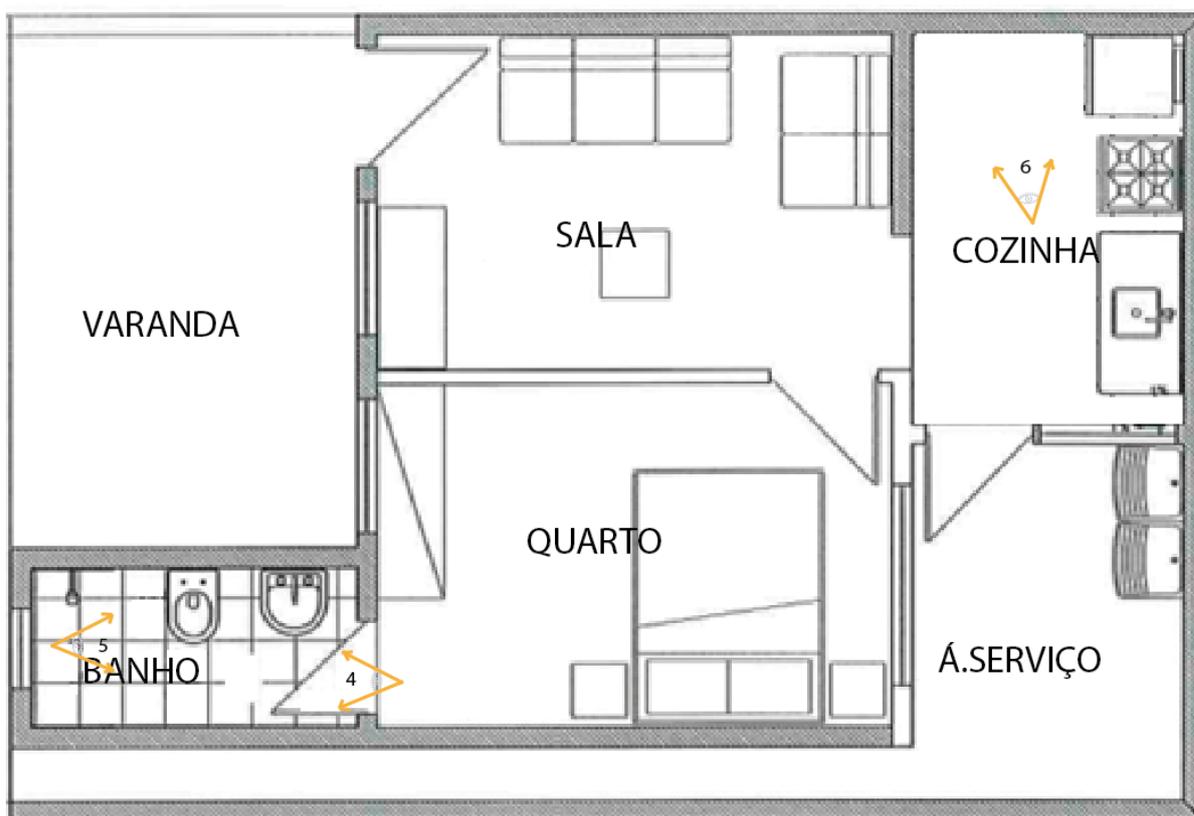
Figura 83 – Projeto da casa da Amélia

O valor do projeto foi orçado em R\$ 7.620,19 e está focado unicamente no ambiente do banheiro que contempla instalação de revestimento em cerâmica nas paredes e no piso, além do rodapé. Haverá a instalação de um lavatório suspenso em louça, vaso sanitário com caixa acoplada, janela basculante de 80x80cm, porta de 60x210cm, forro de pvc e chapisco com reboco e pintura na área superior (Figura 83). A habitação receberá a instalação de uma caixa d'água de 250L já que o Sol Nascente não tem infraestrutura de rede de água e esgoto.

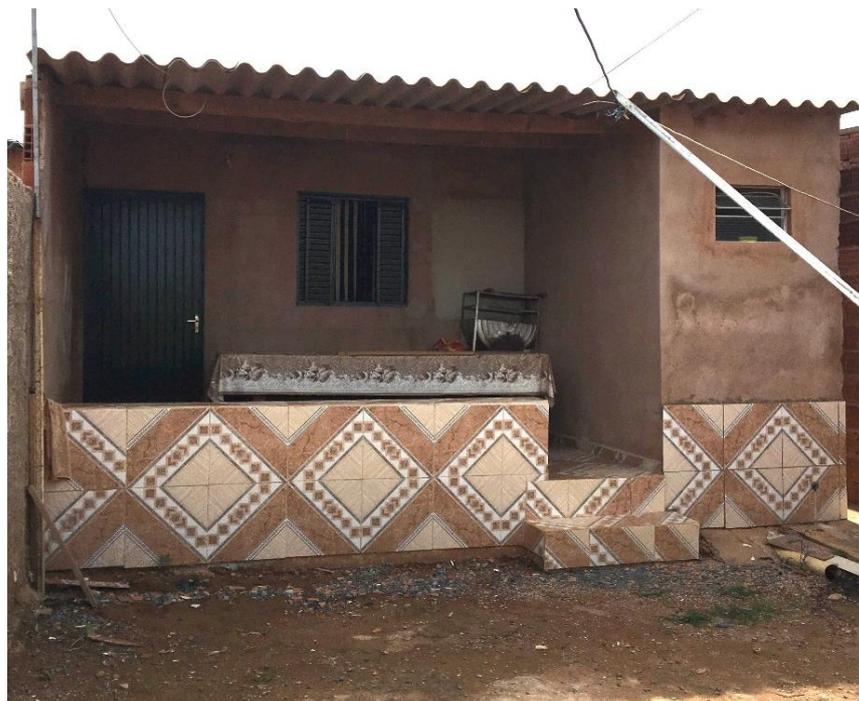
Figura 84 - Fachada da casa da Amélia após a Assistência Técnica

A imagem da nova fachada (Figura 84) demonstra algumas ações executadas pelo próprio morador, como o exemplo da criação da varanda, já que as melhorias executadas pela Codhab foram somente internas à residência. O foco da intervenção do projeto foi no banheiro, além da criação de duas paredes e alteração da posição do cômodo do quarto. O projeto ainda conta com a instalação de novas portas e janelas.

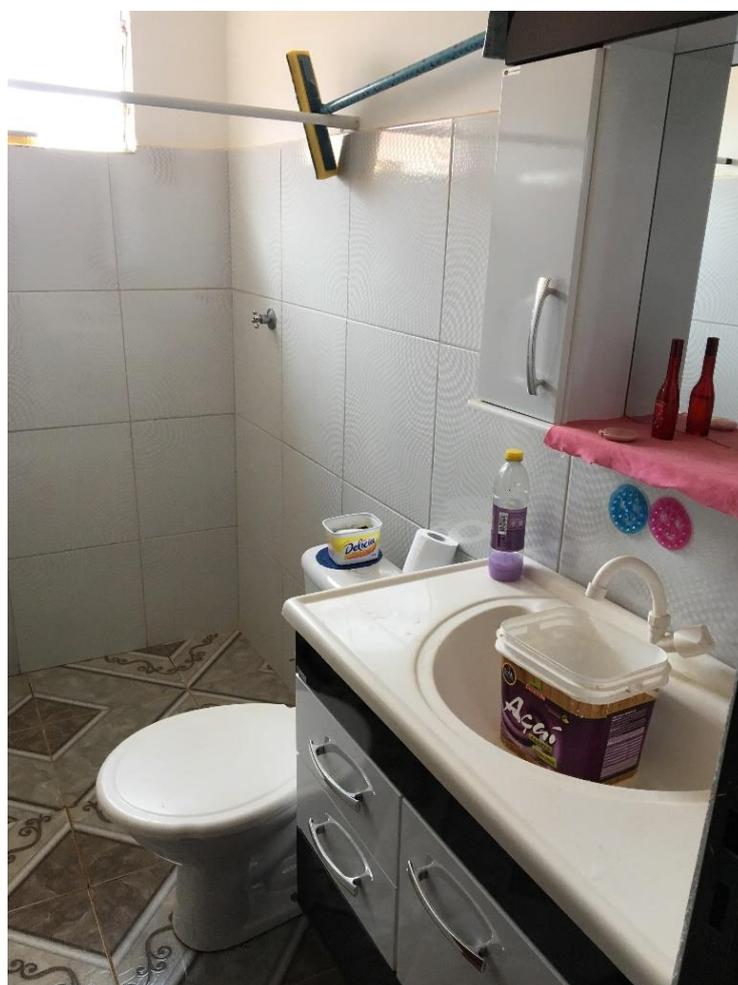
Figura 85 – Vista 4: Banheiro na casa do Alcino após a Assistência Técnica

O banheiro recebeu piso e revestimento para as paredes, porta e nova cuba com armários, o ambiente foi bastante elogiado pelos moradores que perceberam como os acabamentos fazem a diferença não só na estética do local mas no conforto ao tomar banho e utilizar o banheiro (Figura 85 e 86).

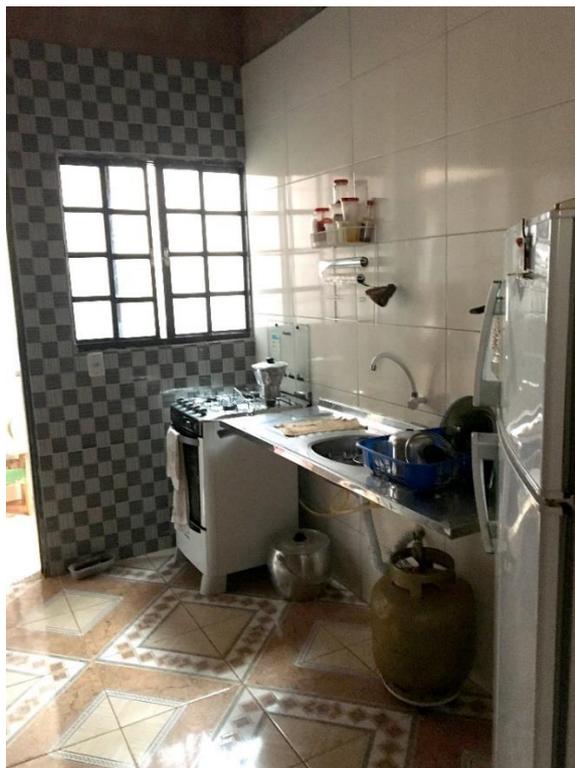
Figura 87 – Vista 6: Cozinha na casa da Amélia após a Assistência Técnica

A alteração da posição da cozinha, fez com que ela perdesse a integração com sala, deixou de ser um cozinha americana para ser uma cozinha segregada; isso permitiu um novo layout linear onde foram posicionados novos eletrodomésticos adquiridos pelo morador (Figura 87).

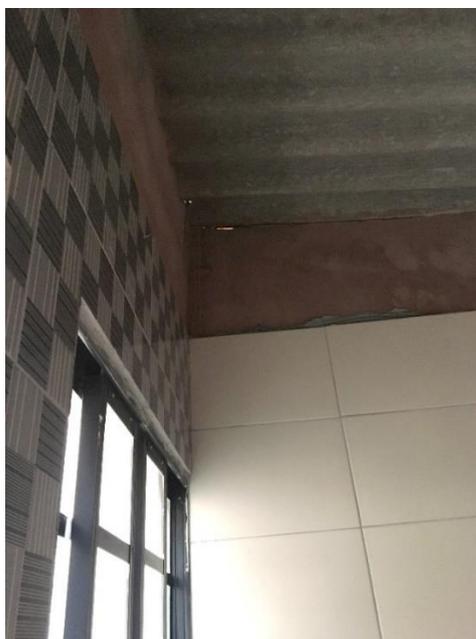
Figura 88 – Aumento do pé direito na casa da Amélia após a Assistência Técnica

A melhoria foi feita no pé direito da edificação que recebeu cerca de 3 novas fiadas de tijolos e na instalação de revestimentos na cozinha, que antes ficava só no reboco (Figura 88).
