**A EFETIVIDADE DO PROGRAMA DE ASSISTÊNCIA TÉCNICA EM
HABITAÇÕES SOCIAIS NO SOL NASCENTE – DISTRITO FEDERAL**

Dissertação apresentada ao Centro
Universitário de Brasília², como parte das
exigências do Programa de Mestrado em
Arquitetura e Urbanismo, com linha de
pesquisa em Teoria, História e Projeto de
Habitação, para a obtenção do título de Mestre.

Análise de Assistência Técnica em Habitação Social
no Sol Nascente, Trecho 2 - Distrito Federal / Ana
Luiza Novais de Melo. -- Brasília, 2019.

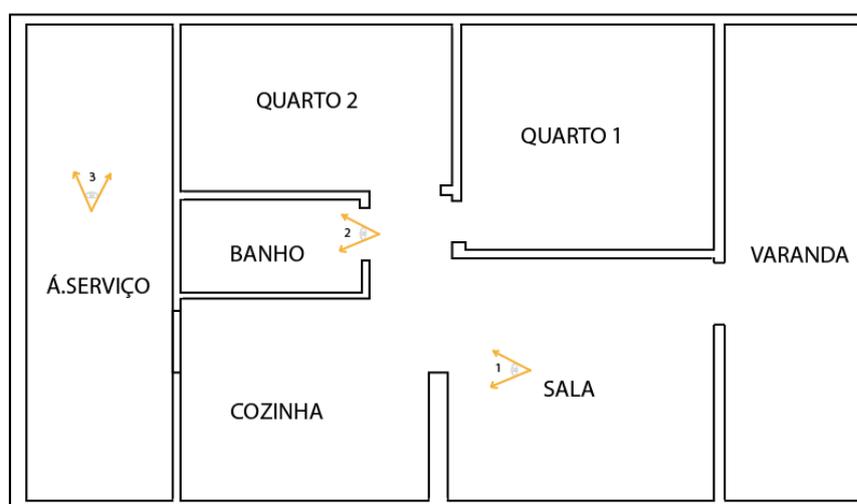
Figura 91 – Planta baixa da casa do Dalvino

A casa apresentava 7 cômodos, entres eles a varanda, sala, cozinha, banheiro, quarto 1 e 2 e área de serviço. As vedações da residência foram feitas em alvenaria sem reboco, com o pé direito baixo e sem qualquer tipo de acessibilidade (Figura 91).

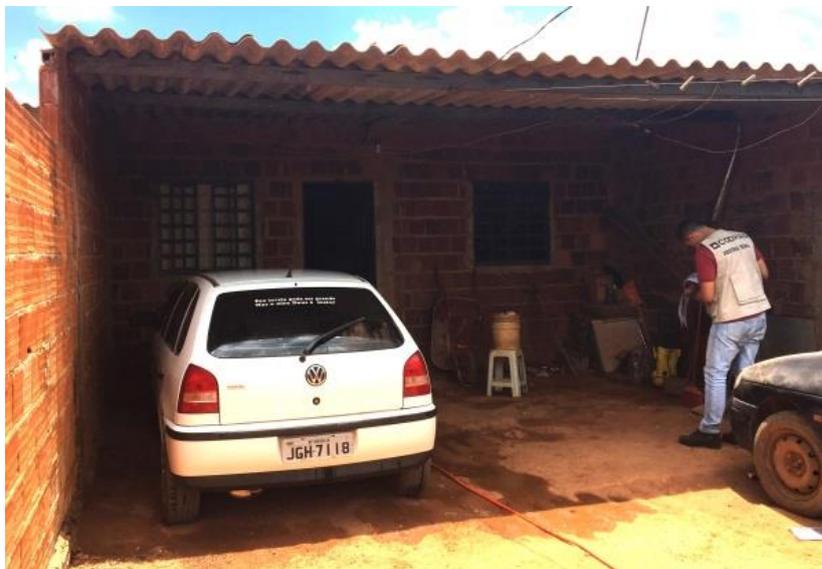
Figura 92 – Fachada da casa do Dalvino

Na fachada da residência, está localizada a varanda coberta por telhas de amianto para abrigar a garagem para dois carros (Figura 92).

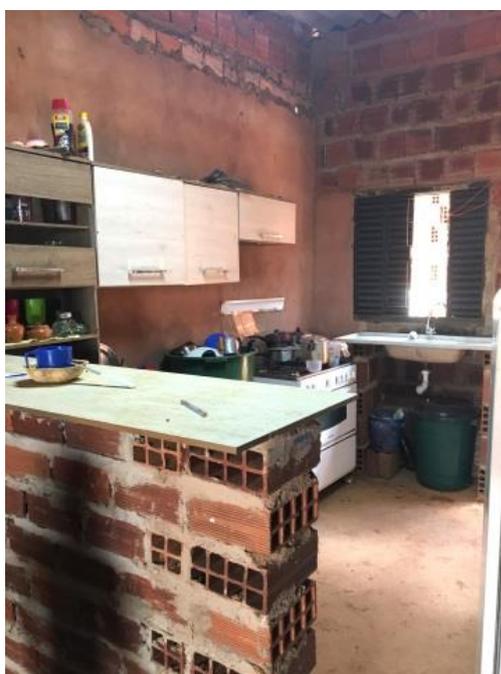
Figura 93 – Vista 1: Cozinha da casa do Dalvino

A cozinha é do tipo americana e apresenta disposição de móveis adequadas (Figura 93), os ambientes da casa são pequenos e não possuem privacidade já que são cinco moradores para apenas dois quartos. O banheiro (Figura 94) apresentava contrapiso e alvenaria sem reboco.

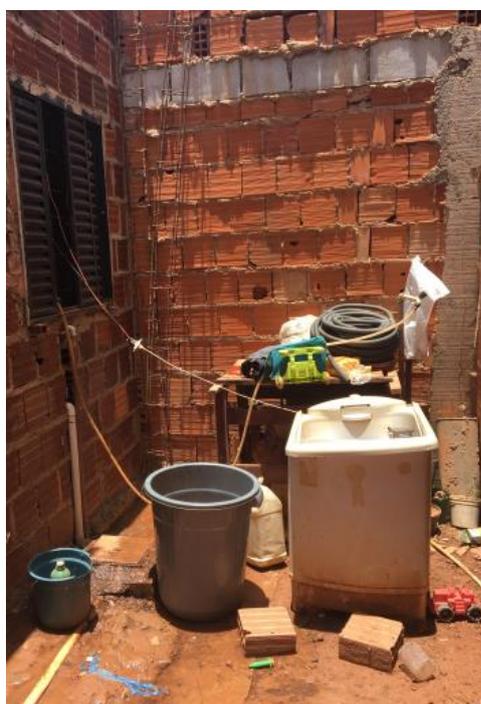
Figura 95 – Vista 3: Área de Serviço da casa do Dalvino

A área de serviço apresentava mal cheiro, moscas e muita água parada (Figura 88).

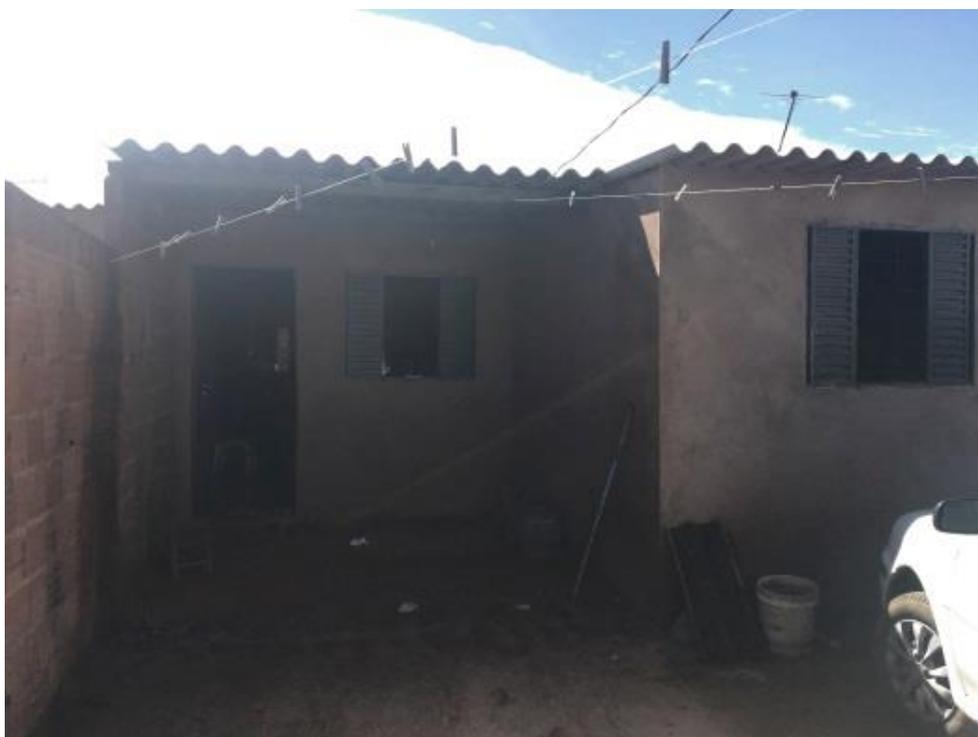
Figura 96 - Fachada da casa do Dalvino após Assistência Técnica

A imagem da nova fachadas demonstra a ampliação de um novo cômodo na casa (Figura 96). Na fachada principal foram reinstaladas as esquadrias de portas e janelas, com o máximo aproveitamento das telhas de amianto.

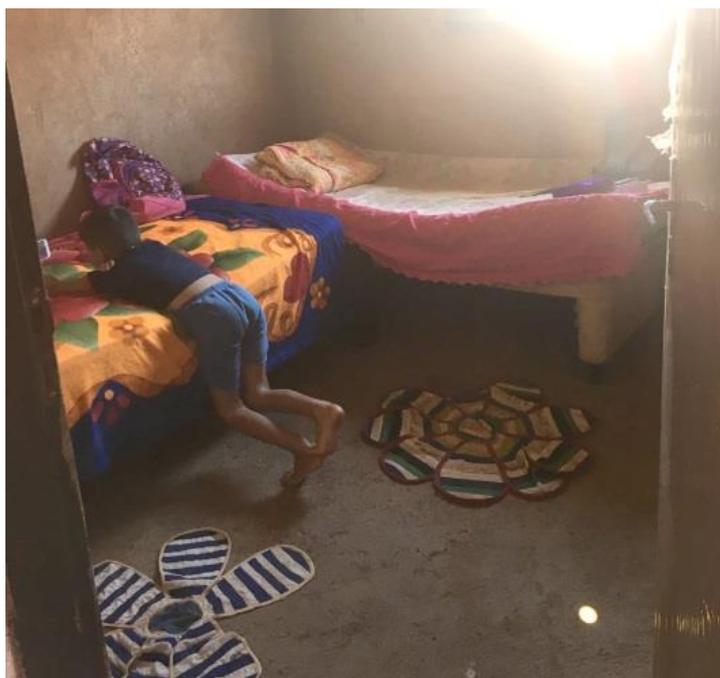
Figura 97 - Quarto Novo da casa do Dalvino após Assistência Técnica

O projeto possibilitou além do novo quarto (Figura 97), que fosse feito o reboco em quase todos os ambientes. A cozinha se apresentou de forma mais adequada ao layout proposto (Figura 98). Foi feita a execução de contrapiso e a instalação de cerâmica nas paredes e piso do banheiro (Figura 99), já a cerâmica da sala foi o próprio morador que arcou com a compra e ele próprio fez a instalação dos materiais.

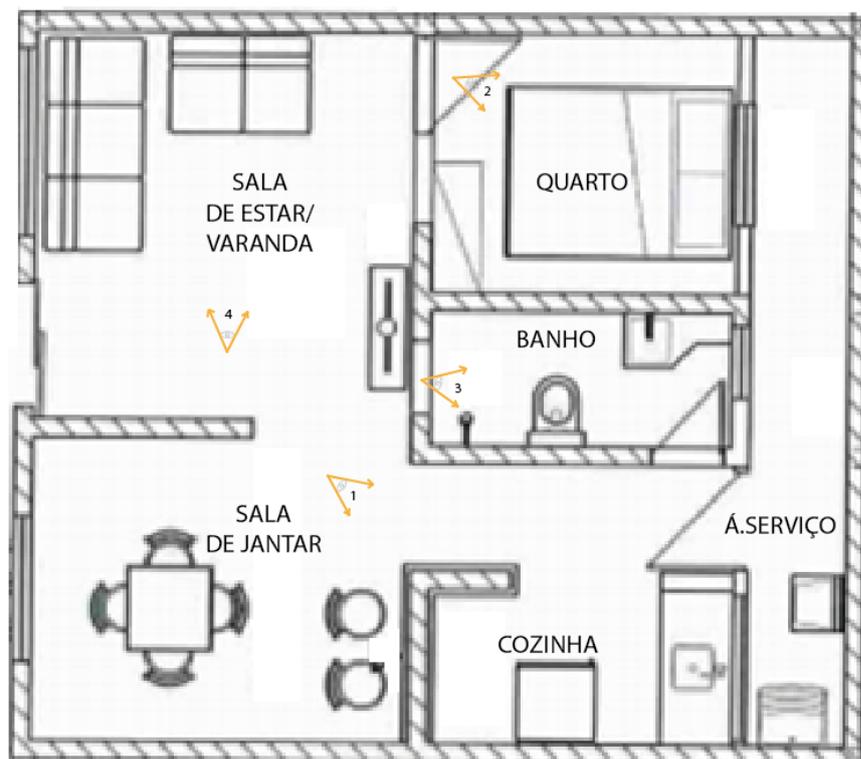
Figura 102 – Planta Baixa da casa do Valderi

O relatório técnico do imóvel é de que estava bem construído, e com suas áreas internas bem definidas. Entretanto, a área de serviço foi fechada com parede e telhado e as janelas do quarto e do banheiro que se voltam para o local dificultam ventilação e iluminação nos cômodos. Durante o desenvolvimento do projeto foi proposto definir uma área de serviço na parte de trás do imóvel, construindo uma parede paralela ao fundo, afastada a 1m de distância do muro. O novo local seria destinado a área de serviço, onde removeriam as telhas para proporcionar uma melhor ventilação e iluminação. No quesito de segurança a habitação foi considerada uma construção sólida, sem problemas de trincas nas paredes e piso. Não havendo necessidade de intervenções estruturais.

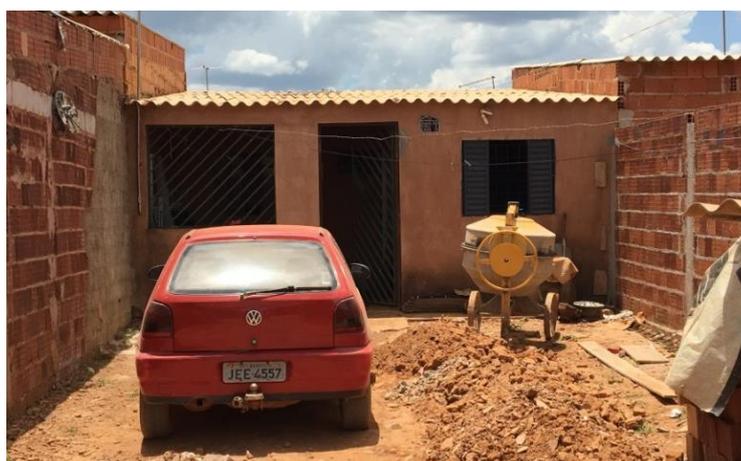
Figura 103 – Fachada da casa do Valderi

A casa apresentava as vedações em alvenaria com reboco, com o pé direito baixo e sem acessibilidade (Figura 103). A cozinha é do tipo americana com revestimento na bancada e apresenta poucos móveis porém com a disposição adequadas seguindo a funcionalidade (Figura 104). Os ambientes da casa são pequenos, escuros e fazem muito calor; porém possuem privacidade já que reside apenas o casal.

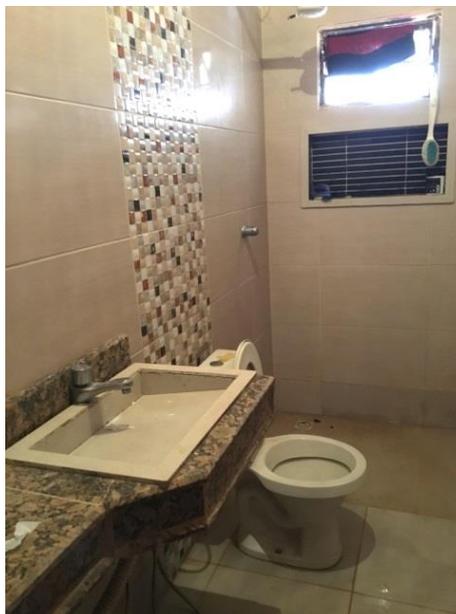
Figura 106 – Vista 3: Banheiro da casa do Valderi

O banheiro da casa foi bem planejado e revestido, possui pastilhas instaladas atrás do vaso sanitário, nicho para produtos de higiene pessoal, bancada com pia diferenciada e revestimentos de piso e parede (Figura 106).

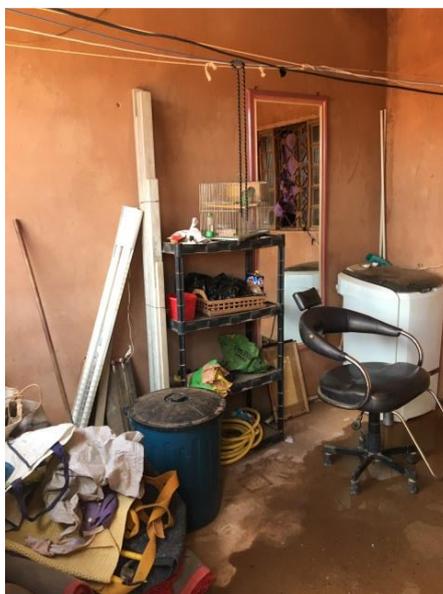
Figura 107 – Vista 4: Varanda da casa do Valderi

A área da varanda que será a futura sala de estar possui uma ampla janela e abertura para ventilação na porta, a área funciona como fonte de renda ao marido que trabalha com cortes de cabelo no local (Figura 107).

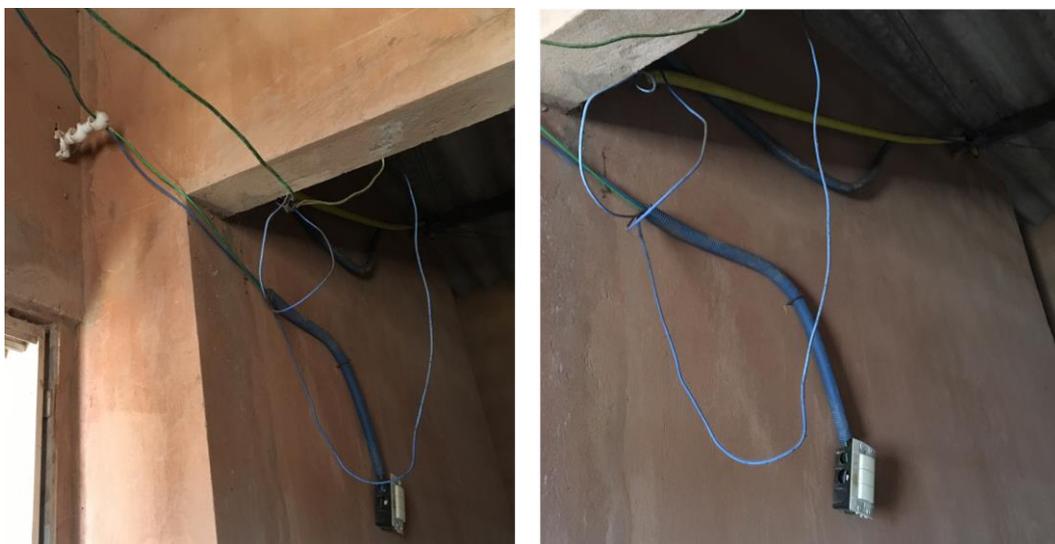
Figura 108 - Instalações Elétricas aparentes na casa do Valderi

As instalações elétricas foram executadas pelo próprio morador junto a um familiar, de forma que muitos fios ficaram expostos e a casa não possui quadro de luz, o que gera falta de segurança (Figura 108).

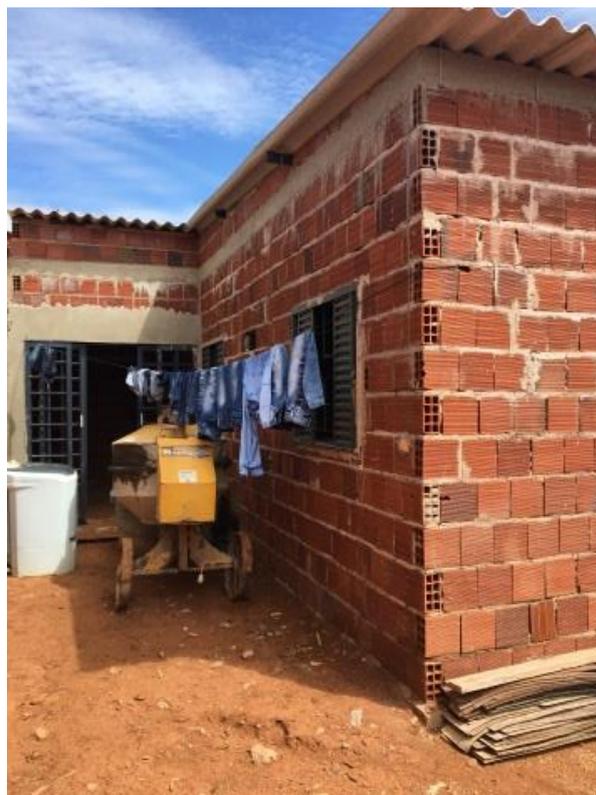
Figura 109 – Nova fachada da casa do Valderi após a Assistência Técnica

A imagem da nova fachadas demonstra a ampliação da residência com novos cômodos (Figura 111). Dessa forma, a assistência técnica nesta habitação auxiliou na implantação de dois novos quartos e um banheiro, que receberam a alvenaria e instalação das janelas. Sem orçamento suficiente para recompor o reboco antes presente na fachada.

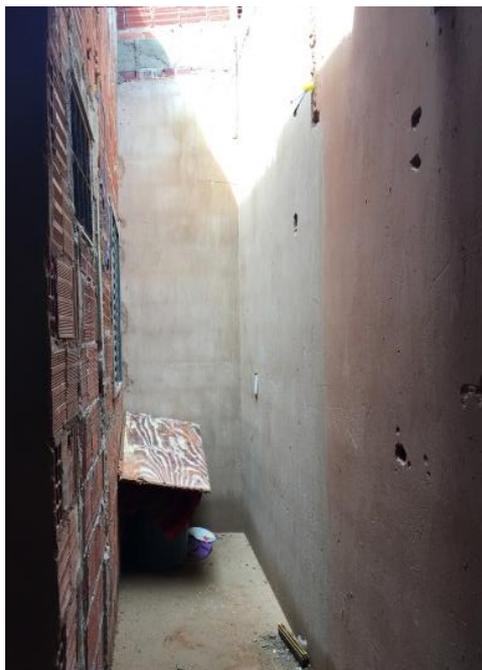
Figura 113 - Área de Serviço da casa do Valderi após a Assistência Técnica

As maiores percepções de mudança depois da obra foram a criação dos novos cômodos (Figuras 113 e 114), a alteração nas funções dos ambientes e o novo fluxo da casa, onde se inverteu o acesso ao banheiro (Figura 115) e ao quarto para dar lugar a área de serviço ao fundo da casa.

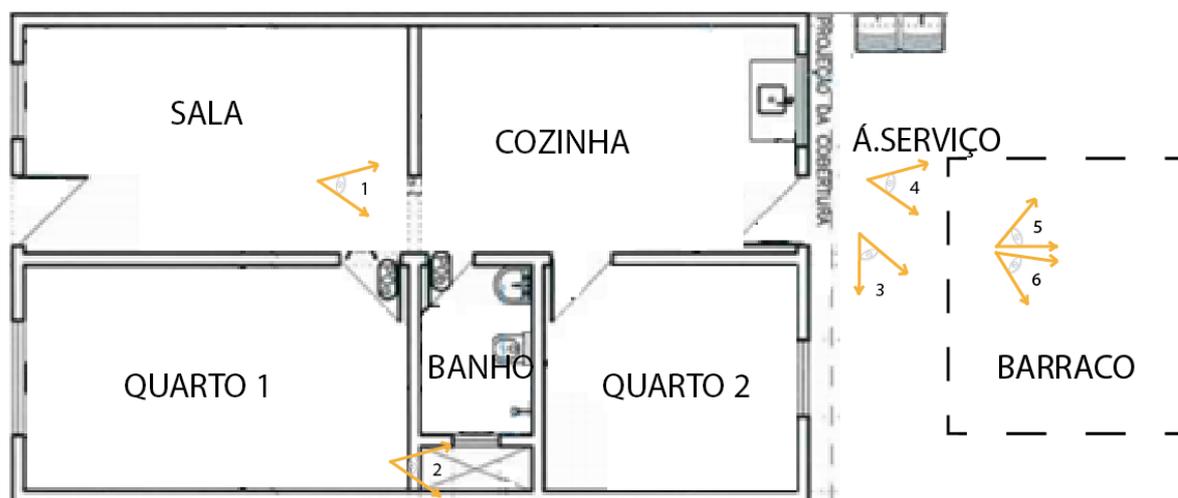
Figura 117 – Planta baixa da casa do Daltro

A casa possui 5 cômodos, uma cozinha, sala, banheiro e dois quartos. Ao fundo da residência foi construído um barraco com tábuas de madeira que funciona como quarto e depósito. O relatório técnico constatou que a fiação da casa se encontra exposta.

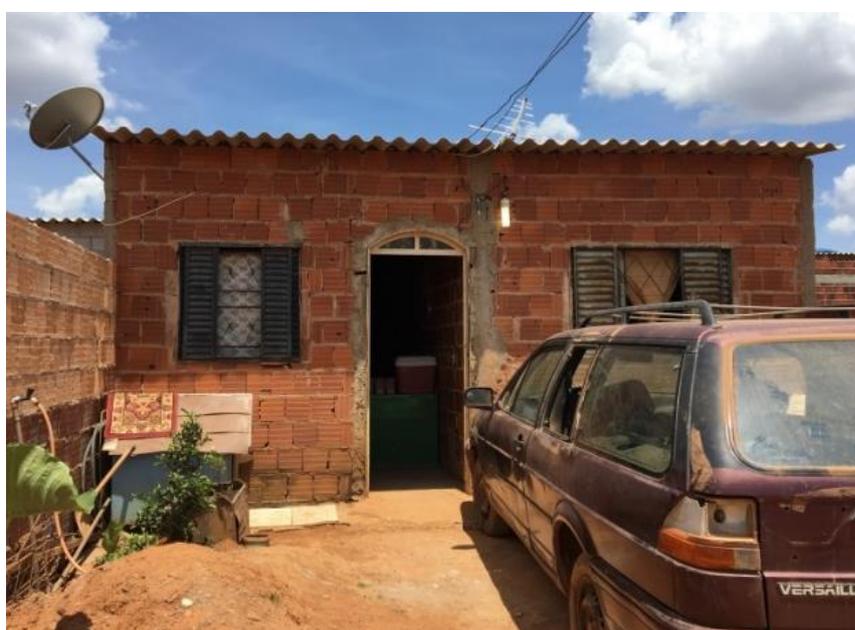
Figura 118 – Fachada da casa do Daltro

A casa apresentava as vedações em alvenaria sem reboco, com o pé direito bem alto e sem acessibilidade (Figura 118). A cozinha é do tipo americana, mas não possui bancada, apenas a meia parede de divisória (Figura 119). A residência apresenta disposição de móveis adequadas, os ambientes da casa são grandes porém não possuem privacidade já que são muitos moradores. O quarto principal apresenta um tamanho grande e acesso a um poço de ventilação/iluminação que não funciona já que está fechado por telha (Figura 120), o que possibilita apenas a janela para o banheiro que possui reboco.

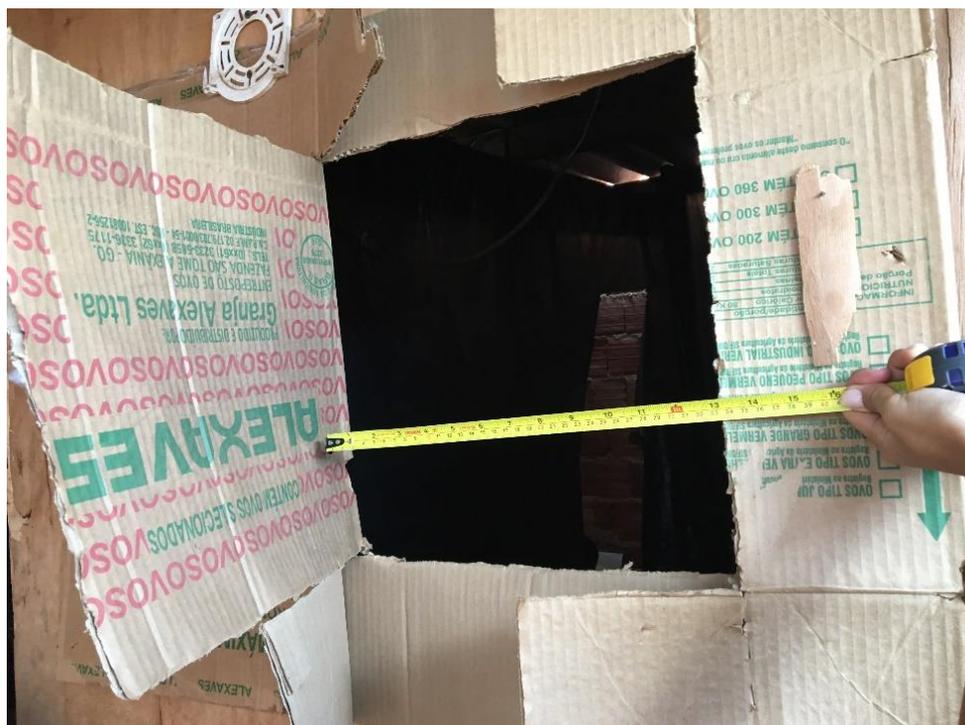
Figura 125 - Janela de papelão no barraco da cada do Daltro

Nos fundos da casa possui uma área de serviço (Figura 121) e um barraco de madeira que funciona como local de trabalho/depósito e quarto de um dos filhos (Figuras 122 e 123), o local é pequeno, apertado, com pouca ventilação e iluminação que ocorrem através de uma pequena janela de papelão (Figura 125). Os ambientes são insalubres devido às estruturas dos cômodos e o tanto de entulho e acúmulo de sujeira.

As medições prévias foram feitas no período da tarde entre 14h27min e 14h32min, foram selecionados os ambientes que irão receber melhorias, dessa forma foi medido o barraco que será um futuro quarto, a área de serviço e a cozinha. A área de serviço se destaca no quesito de ventilação apresentando um valor 0.4 m/s, a cozinha localizada ao lado da área de serviço recebe um vento de 0.3 m/s e o barraco não possui ventilação corrente. A iluminação da área de serviço com pouca abertura recebe 208 lux, a cozinha 108 e o barraco apenas 5 lux. A temperatura e a umidade do ar foram próximas em todos os ambientes, igual a 29,8 °C e umidade igual a 43%. Os valores de ruídos se apresentaram de forma padrão variando de 57.5 decibéis a 69.2. O barraco apresenta uma pequena janela de papelão de 36x38cm e a cozinha com 1.16x93cm (Tabela 34).

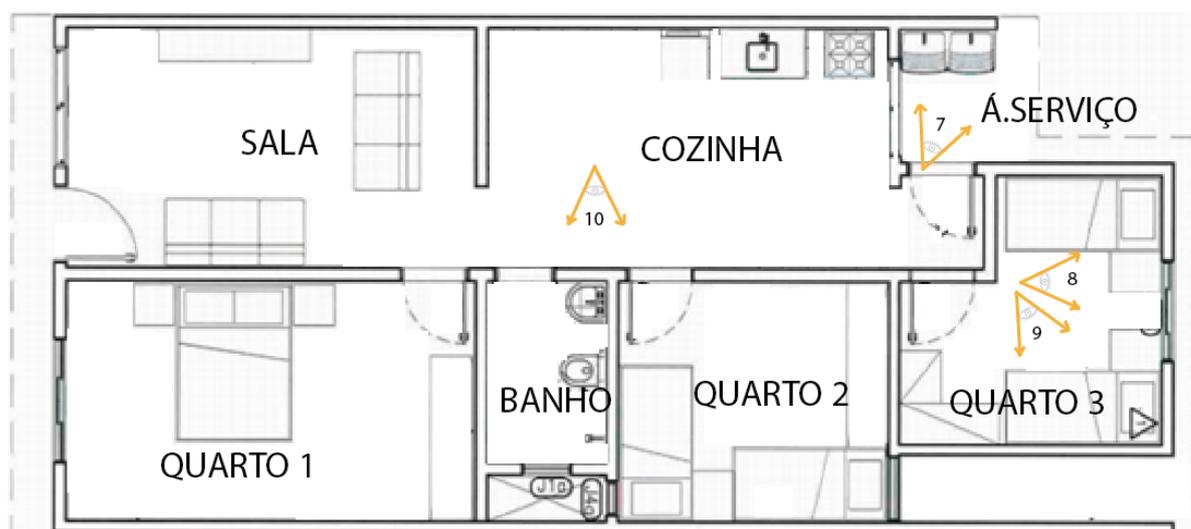
Figura 126 – Projeto da casa do Daltro

O valor do projeto foi orçado em R\$ 13.306,36 e contempla construção de mais um quarto, definição da área de serviço, instalação da caixa d'água de 250L e área de acréscimo do telhado de 14,82m². Serão feitos acréscimos da parte elétrica de tomadas, interruptores e iluminação (Figura 126).

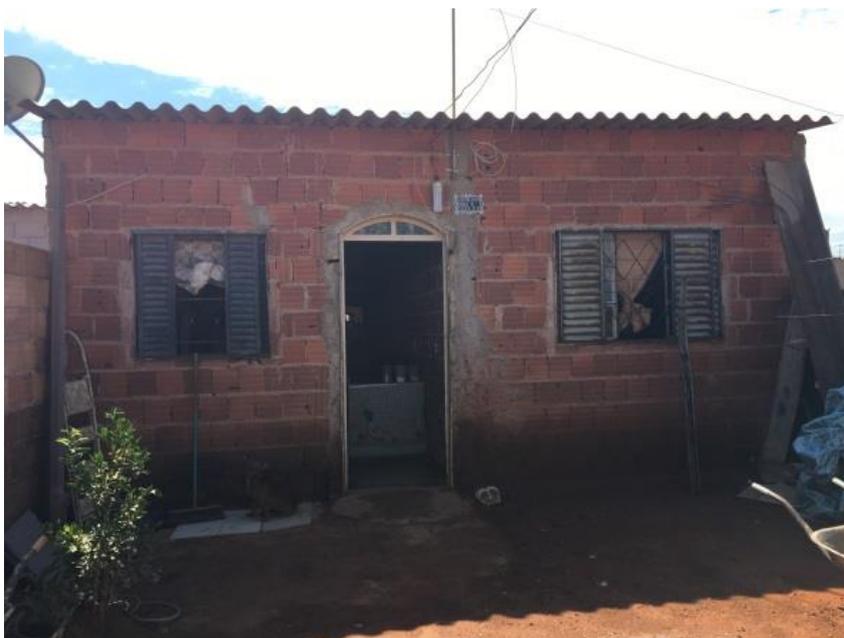
Figura 127 - Fachada da casa do Daltro após a Assistência Técnica

A imagem da fachada (Figura 127) demonstra que o orçamento da assistência técnica só foi utilizado no interior da casa, sem possibilidade de aplicação de reboco na área externa. O foco do projeto foi nos fundos da casa, onde o barraco se transformou em um novo quarto com alvenaria para o filho do casal e a área de serviço (Figura 128).

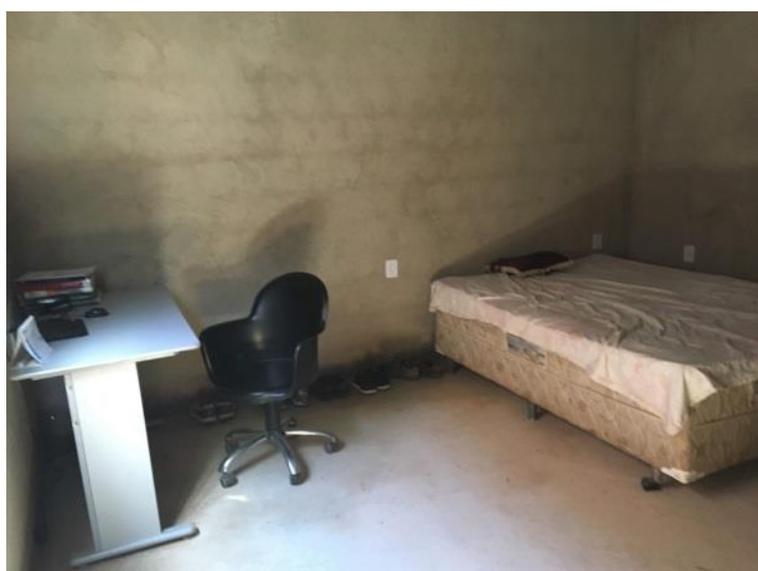
Figura 129 – Vista 8: Quarto do filho após a Assistência Técnica

A maior percepção de mudança foi no novo quarto que apresenta uma área grande de 3.45x3.96cm com local de estudo para o filho que cursa engenharia elétrica na UnB. O ambiente que antes não tinha janela, apenas uma abertura de papelão e servia de depósito de materiais recebeu alvenaria completa, esquadria, pontos elétricos, contrapiso e reboco em todas as paredes (Figura 129). Apesar de o trabalho ter sido bem executado as paredes apresentam umidade, por ser um local abafado e ainda com pouca ventilação; o que apresenta início de mofo próximo à cama e aos tênis do filho (Figura 130 e 131). A moradora comenta que os bichos diminuíram devido à retirada dos materiais acumulados anteriormente no barraco.

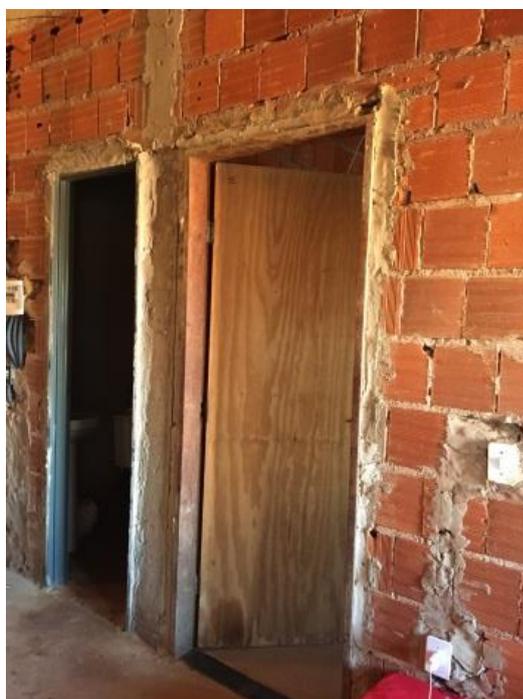
Figura 132 – Vista 10: Novas portas na casa do Daltro após a Assistência Técnica

A melhoria da assistência técnica disponibilizou quatro novas portas aos quartos e banheiros da casa, o que a moradora comenta já ter aumentado a intimidade e privacidade de cada morador.

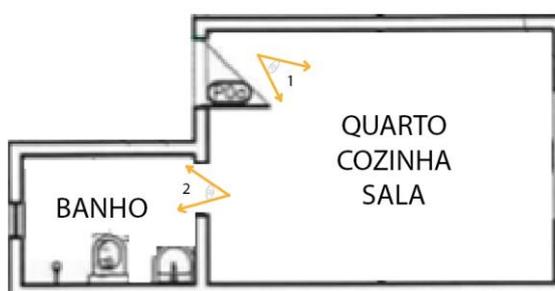
Figura 135 – Planta baixa da casa da Marly

A casa de Marly possui 2 cômodos, sendo uma sala-quarto-cozinha (1 cômodo) e um banheiro. Sua casa conta instalação de energia elétrica com fiação exposta e identificase a necessidade para ampliação da casa.

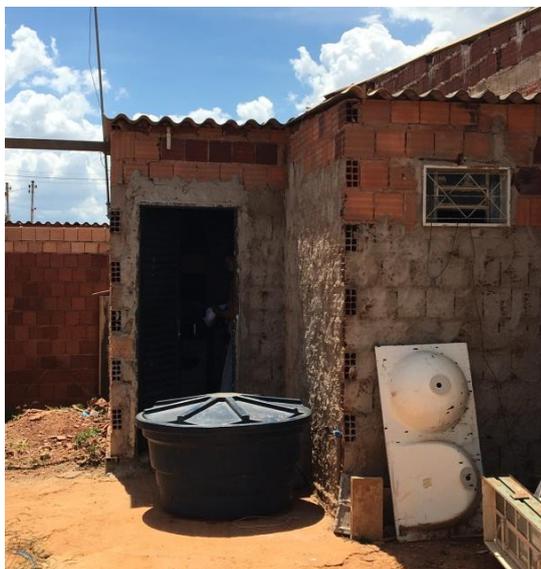
Figura 136 - Fachada da casa da Marly

A fachada da casa apresentava as vedações em alvenaria sem conclusão do reboco (Figura 136), com o pé direito baixo e sem acessibilidade. A habitação apresenta disposição de móveis inadequados já que está tudo disposto em um único cômodo, o ambiente da casa é pequeno e não possui privacidade já que são três moradores para um único cômodo (Figuras 137 e 138).

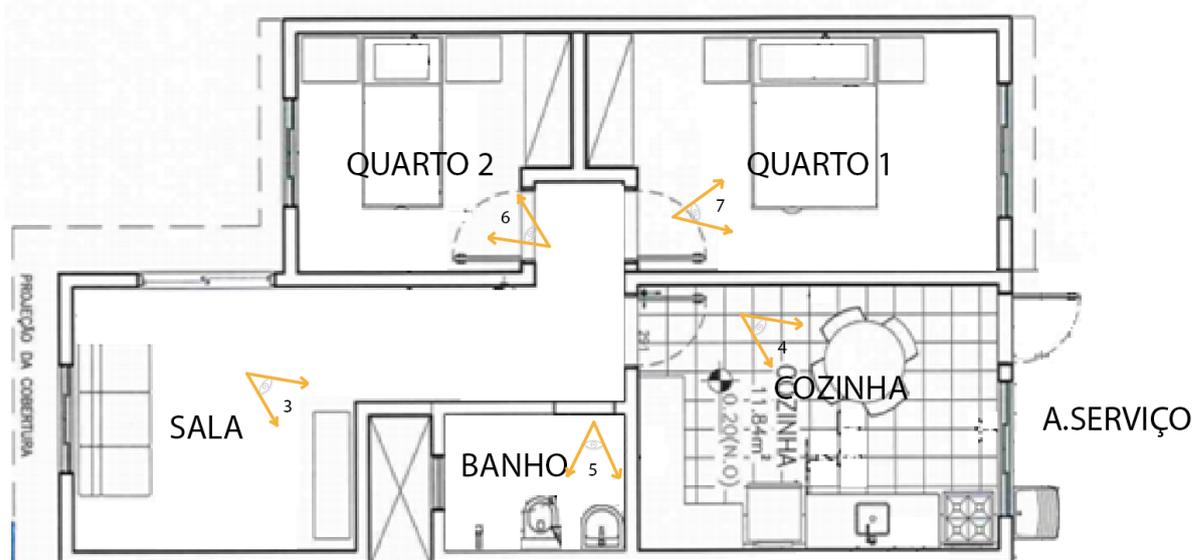
Figura 139 – Projeto da Casa da Marly

O valor do projeto foi orçado em R\$ 13.453,63, o cômodo existente que serve de quarto, cozinha e sala será destinado a instalação da cozinha, no banheiro onde já existente uma porta, será fechada e criada outra entrada pelo corredor que dará acesso aos dois novos quartos e a sala. A área de serviço permanecerá ao fundo da edificação e haverá execução de telhado. Será projetado um poço de iluminação/ventilação para a janela do banheiro. A área total a ser construída é de 42,45 m lineares e 36,34 m² e um acréscimo de telhado de 45,97m². O projeto ainda receberá a instalação de uma caixa d'água de 250L (Figura 139).

Segundo o projeto as instalações hidráulicas e sanitárias irão receber caixa de gordura e de passagem para sifões, válvulas e novos registros, além da instalação de uma caixa d'água de 250L que deverá ser interligada na rede de chegada. Serão colocados novos pontos de tomadas, disjuntores e interruptores; o projeto das esquadrias inclui novas janelas venezianas e de ferro

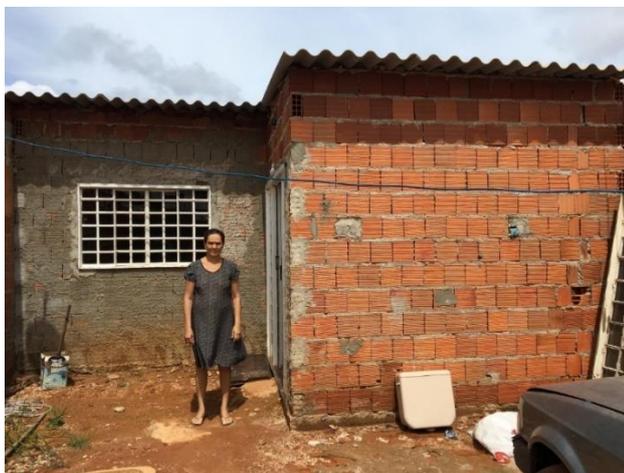
Figura 140 - Fachada da casa da Marly após Assistência Técnica

A imagem da nova fachada da residência demonstra a ampliação de novos cômodos (Figura 140). Na fachada principal foram instaladas as esquadrias do novo quarto e a porta da nova sala de estar. O reboco da fachada não foi executado devido ao limite do orçamento da reforma.

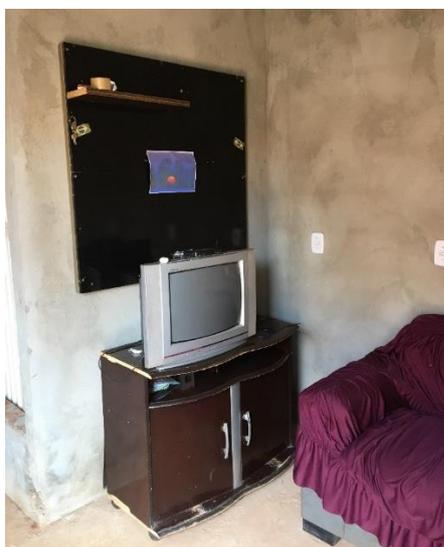
Figura 141 – Vista 3: Nova sala da casa da Marly após Assistência Técnica

O projeto possibilitou que fosse feito um corredor para acesso ao banheiro, ao poço de iluminação e ventilação e a nova sala de estar que recebeu sofás e um painel de tv que não cabiam no cômodo anteriormente (Figura 141). O espaço que anteriormente era ocupado como sala/quarto/cozinha foi onde ficou localizada a cozinha da residência (Figura 142), que recebeu reboco e aumento no pé direito.

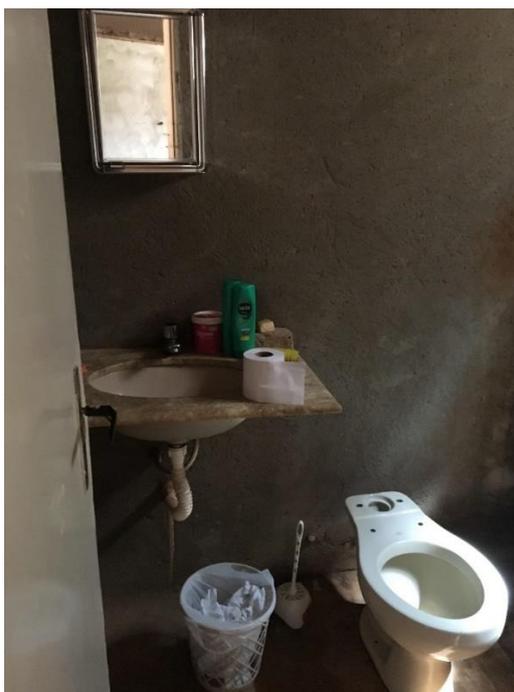
Figura 143 – Vista 5: Banheiro da casa da Marly após Assistência Técnica

O banheiro da casa não recebeu muitas melhorias (Figura 143), o orçamento foi destinado principalmente à criação dos novos cômodos, como por exemplo o Quarto Novo 1 que ainda não está sendo utilizado como dormitório e está abrigando as caixas d'água que serão futuramente instaladas.

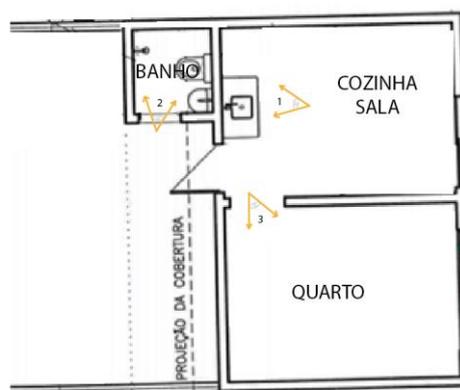
Figura 148 – Planta baixa da casa da Rafaela

A residência possui 3 cômodos, um quarto, uma cozinha e um banheiro que fica do lado de fora da casa, construído de madeirite.

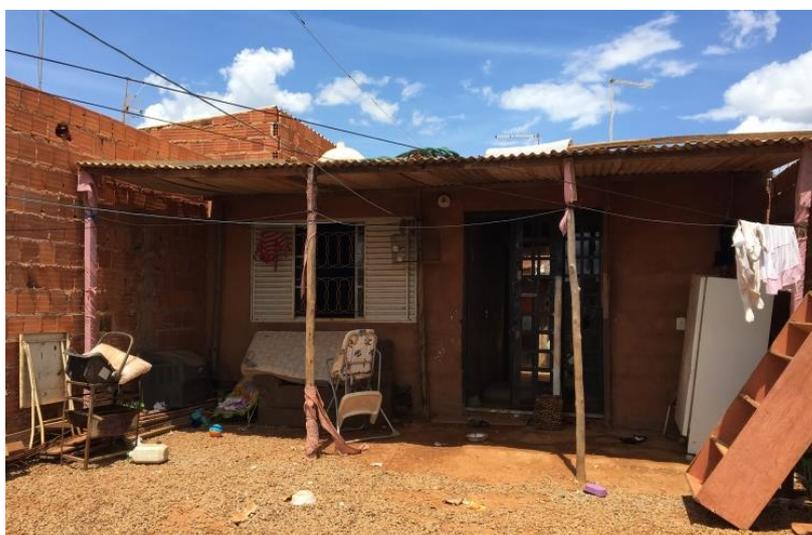
Figura 149 - Fachada da casa da Rafaela

A fachada da casa apresentava as vedações em alvenaria (Figura 149) e reboco apenas na sala, com o pé direito baixo e acessibilidade e proteção para as crianças. Os ambientes da casa são pequenos para a quantidade de moradores e não possuem privacidade.

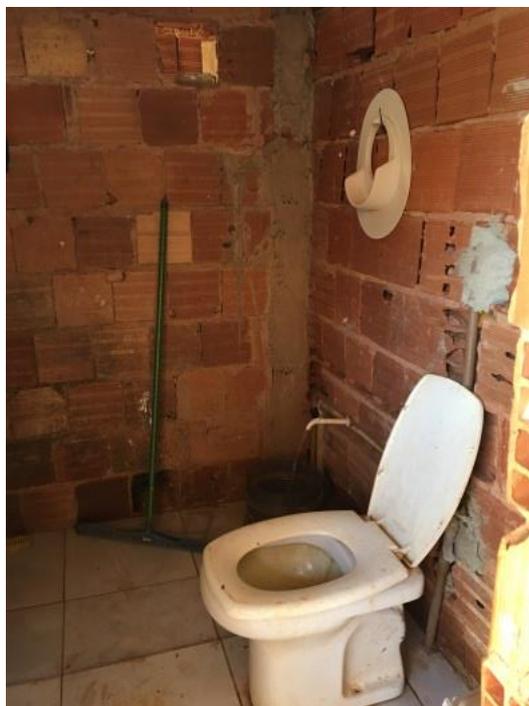
Figura 151 – Vista 2: Banheiro da casa da Rafaela

O banheiro demonstra instalações improvisadas e aparentes, além de uma torneira próxima ao chuveiro que apresentava vazamento (Figura 151). Existe um único quarto na casa que acomoda toda a família (Figura 152).

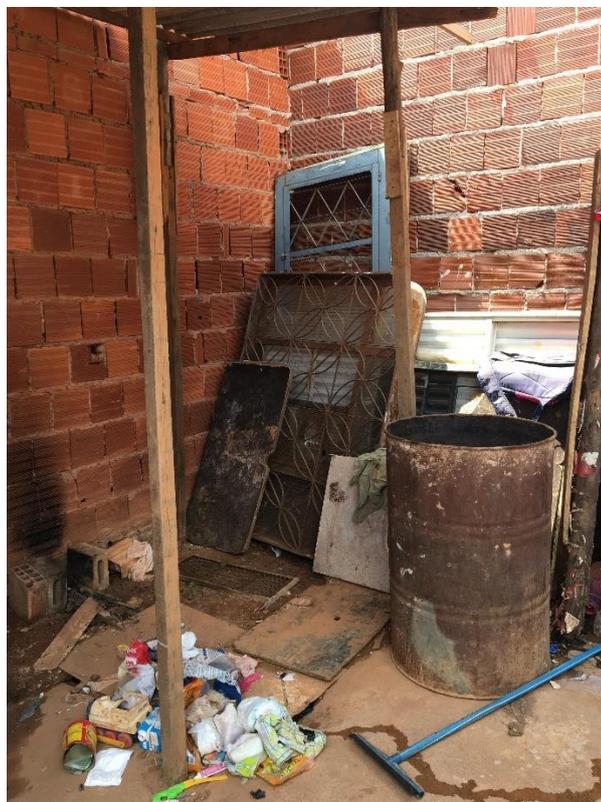
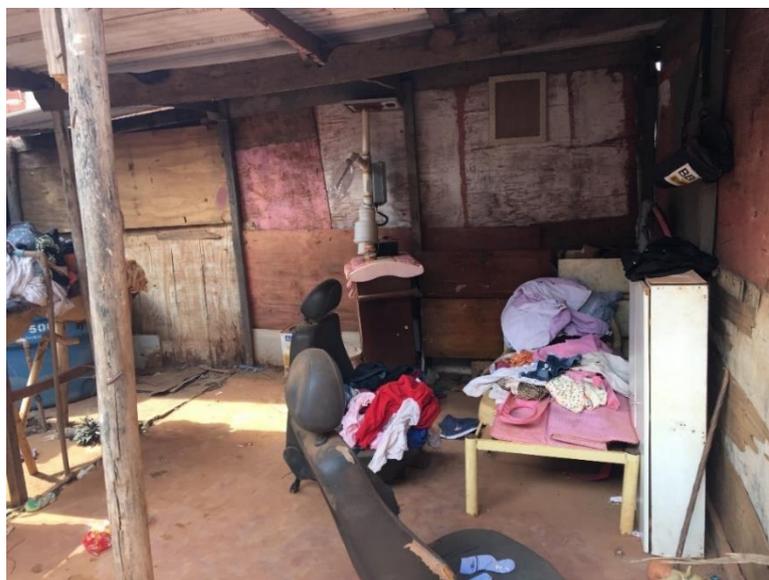
Figura 153 – Área externa da casa da Rafaela

Figura 154 - Área externa da casa da Rafaela

A área de externa, onde as crianças passam boa tarde do tempo brincando e correndo apresentava muito entulho e material desnecessário, além de mal cheiro, moscas e muito lixo no chão, sinais de insegurança e insalubridade (Figura 153 e 154).

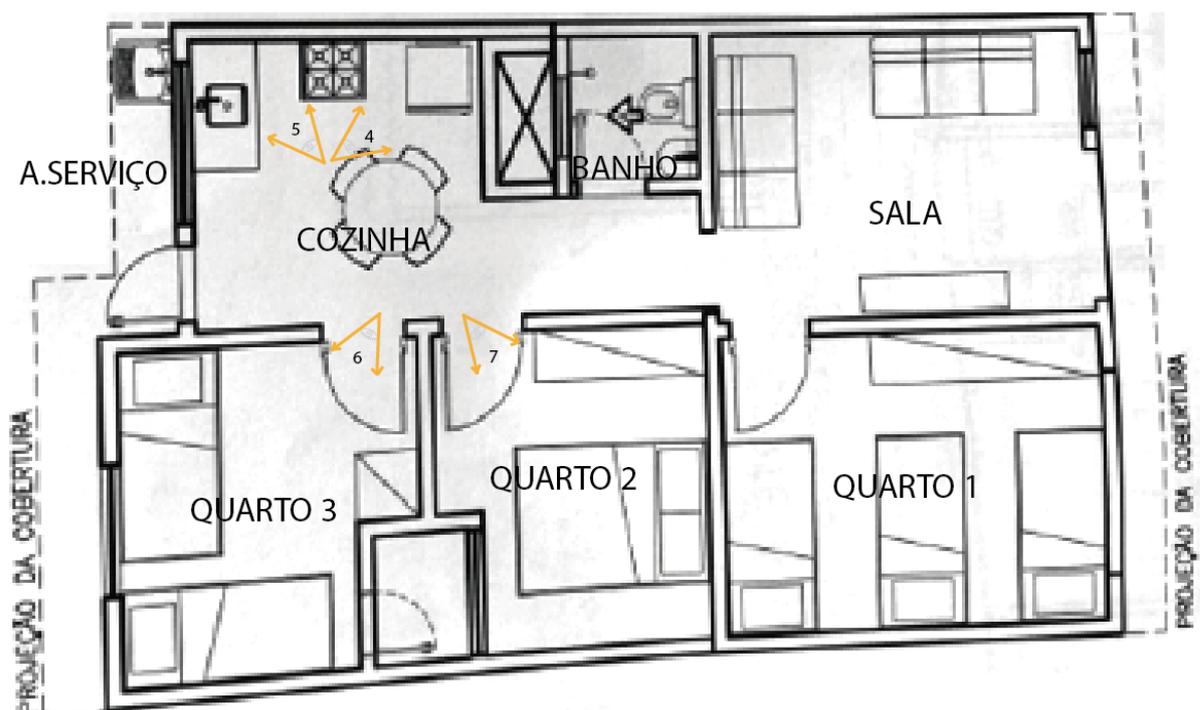
Figura 155 – Projeto em Planta Baixa da casa da Rafaela

O valor do projeto foi orçado em R\$ 13.493,90 e contempla a criação de dois novos quartos, cozinha e área de serviço com área total de construção linear de 13,75m, o equivalente a 112,60 m². A habitação receberá assentamento de bancada e tanque de mármore sintético, instalação de tubos, caixas de inspeção, ralo sifonado e caixa de gordura para a cozinha. As instalações elétricas receberão novos cabos e pontos de luz, tomadas, interruptores e disjuntores. Será feita a instalação de novas portas e janelas metálicas. A cobertura será reconstituída com telhado de telhas de amianto com assentamento sobre perfil metálico com um acréscimo de 37 m² e colocação de forros em régua de pvc e perfis.

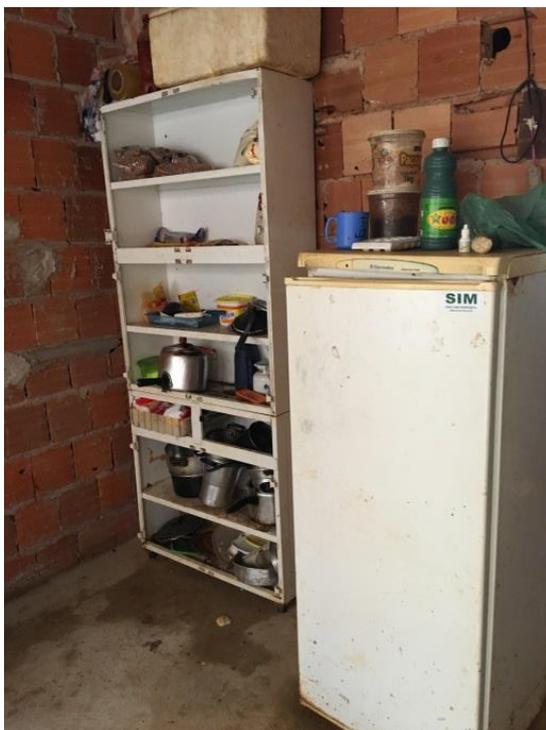
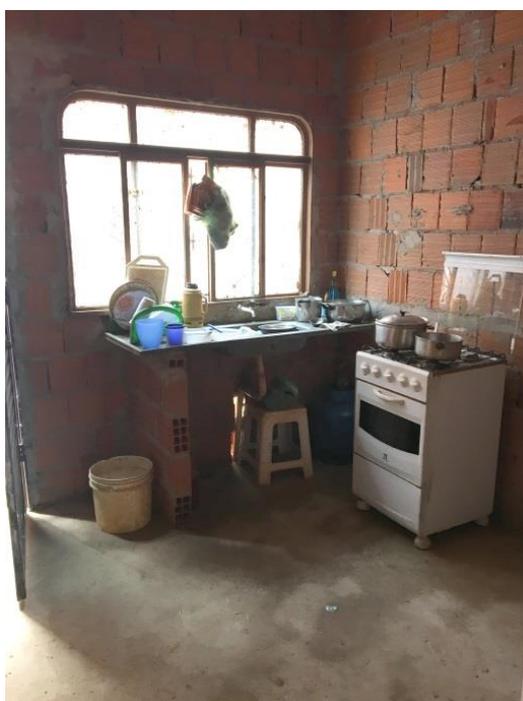
Figura 156 – Vista 4: Cozinha da casa da Rafaela após Assistência Técnica

Figura 157 – Vista 5: Cozinha da casa da Rafaela após a Assistência Técnica

As imagens da nova cozinha que antes não tinha definição de espaço e era dividida com a sala se tornou um novo ambiente na parte de trás da casa (Figura 156 e 157), deixando o acesso à residência com um grande espaço para a sala de estar. Foram criados dois novos quartos, além do antigo existente, o acesso a todos os quartos foi feito no corredor, no fluxo principal da habitação, que dá acesso aos fundos da casa.

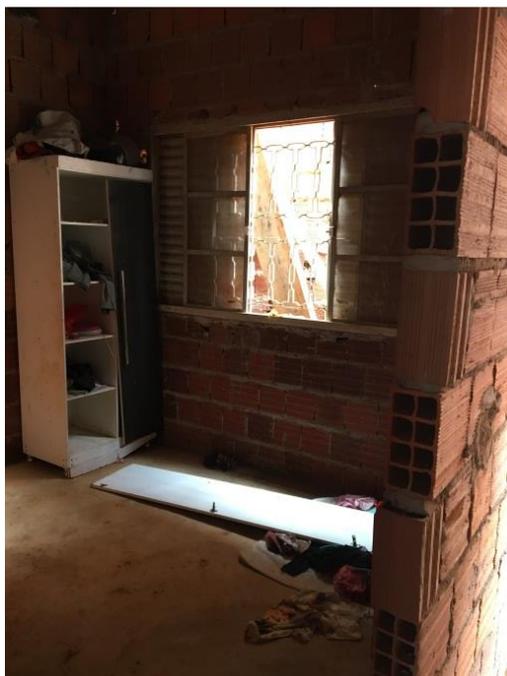
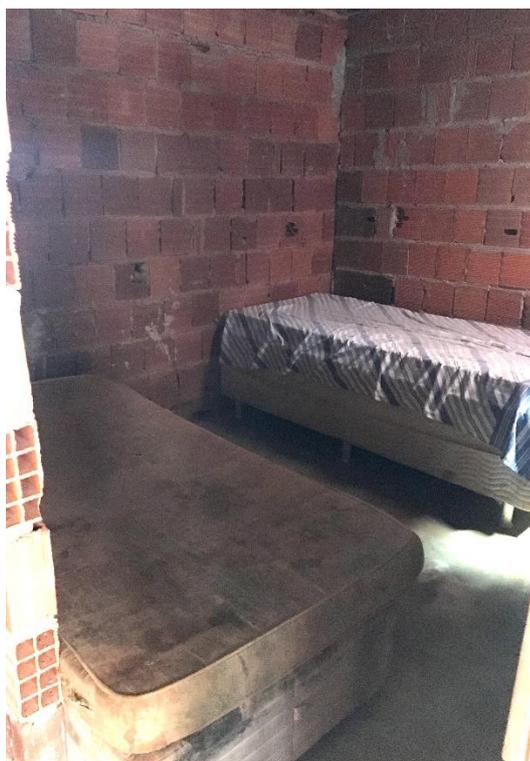
Figura 158 – Vista 6: Novo Quarto após a Assistência Técnica

Figura 159 – Vista 7: Novo Quarto 2 após a Assistência Técnica

A moradora não critica, mas comenta que existe o problema de entrar água em um dos novos quartos pelo poço de ventilação, e que essa água se desloca chegando até a cozinha. Rafaela comenta a necessidade de se colocar uma grade de proteção no poço de ventilação e iluminação por segurança, já que o poço dá acesso aos quartos das crianças (Figuras 158 a 159).

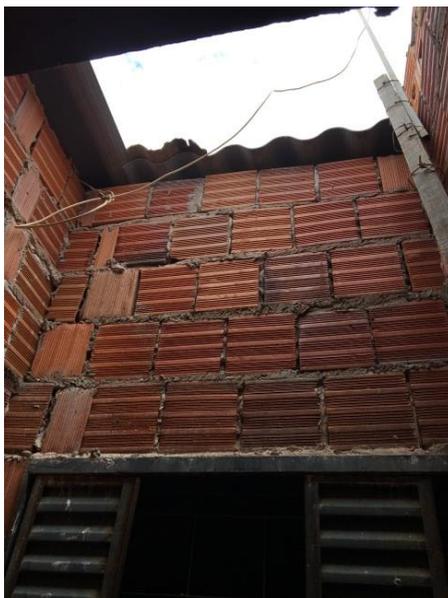
Figura 160 - Poço de iluminação da casa da Rafaela após a Assistência Técnica

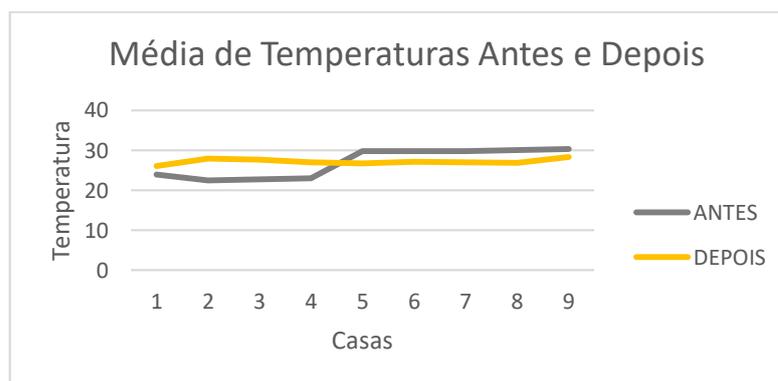
Gráfico 11 – Média de Temperaturas Antes e Depois

O gráfico 11, que representa a média das temperaturas analisadas em cada residência dos estudos de caso mostra que nas quatro primeiras a temperatura depois foi superior ao medido antes da Assistência Técnica, já nas casas 5, 6, 7, 8 e 9 a média das temperaturas de antes foi superior ao encontrado no pós reforma de melhoria. Evidenciando que em cinco dos casos houve uma redução da média da temperatura.

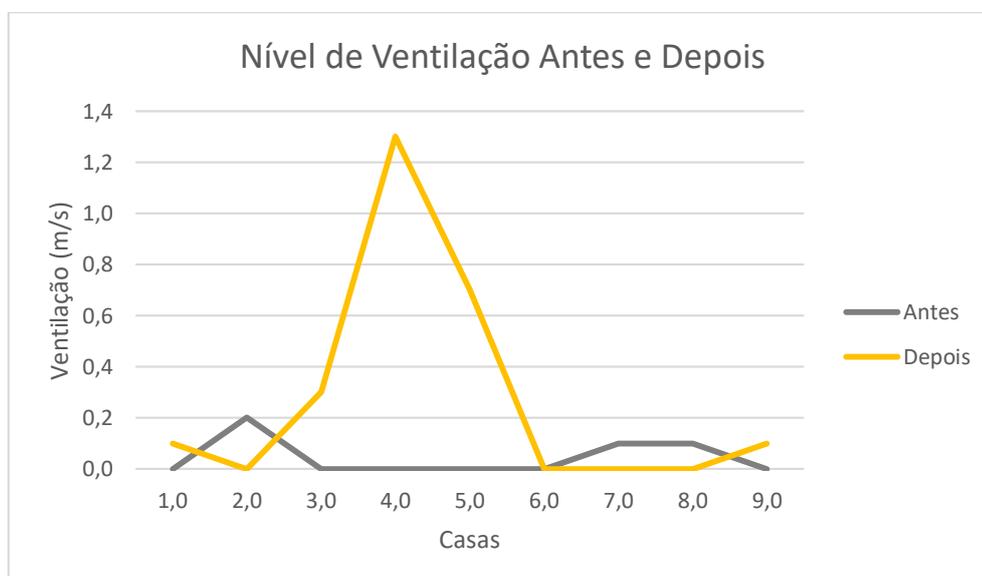
Gráfico 12 – Nível de Ventilação Antes e Depois

O gráfico 12 demonstra um comparativo dos níveis de ventilação analisadas antes e depois da melhoria habitacional, em vários dos ambientes analisados a quantidade de ventilação foi imperceptível (0 m/s), onde entende-se que os níveis medidos depois mostram-se superiores aos que foram medidos antes, principalmente nos estudos de caso 3, 4 e 5.

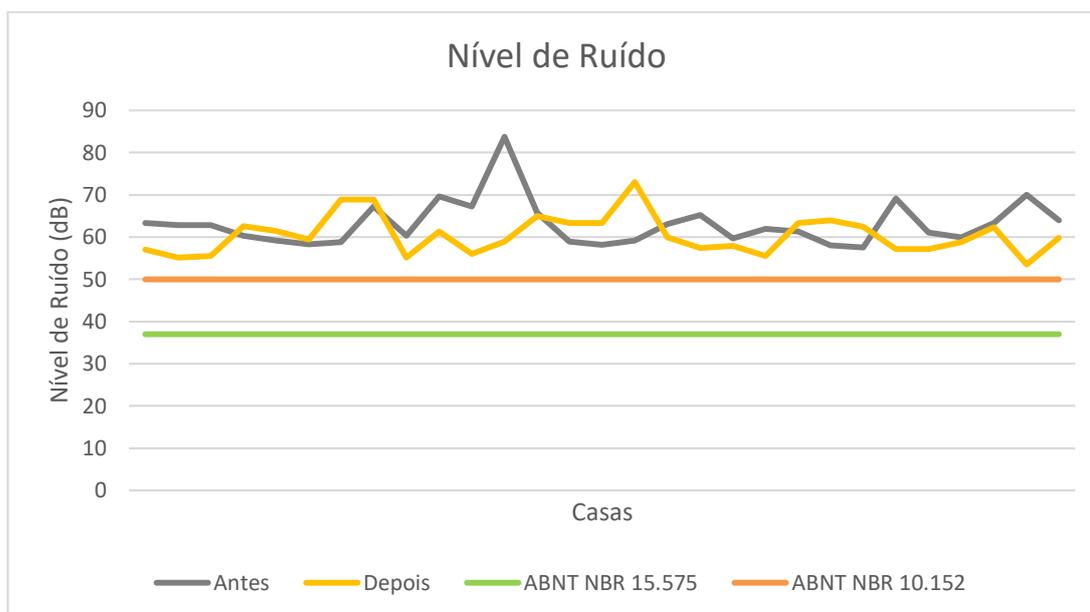
Gráfico 13 – Nível de Ruído

A medição da quantidade de ruídos em cada ambiente analisado antes e depois da assistência técnica da Codhab, mostra que o nível de ruídos foi menor em 18 ambientes (62,06%) e maior em 11 ambientes analisados (37,93%). Foram consideradas 12 novas medições em ambientes criados pela assistência técnica que não entram no percentual de comparação. O gráfico 13 representa o comparativo do indicado nos ambientes em relação aos valores máximos de nível de pressão sonora recomendados pela ABNT NBR 10.152 (50dB) e pela norma mais rígida da ABNT NBR 15.575-1 (37 dB). Dos 29 ambientes que foram levantados antes e depois da Assistência Técnica, os níveis observados superaram as máximas recomendadas pelas duas normas.

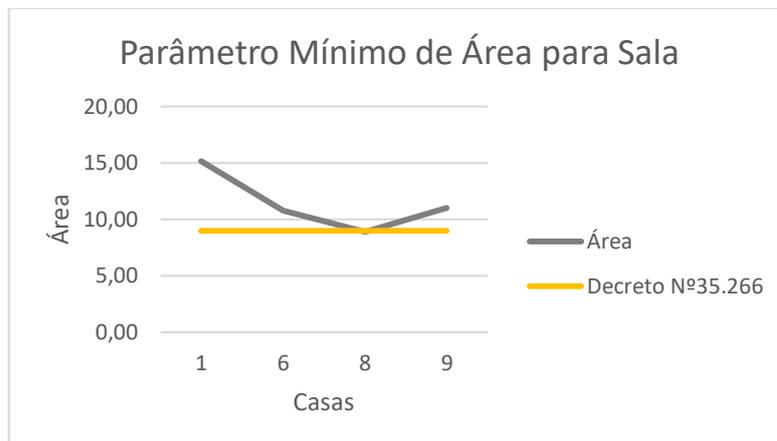
Gráfico 14 – Parâmetro Mínimo de Área para Sala

Marly, obteve um resultado abaixo do exigido, resultando em uma área de 8,87 m², apenas 0,13 m² abaixo do solicitado (Gráfico 14).
