**A EFETIVIDADE DO PROGRAMA DE ASSISTÊNCIA TÉCNICA EM
HABITAÇÕES SOCIAIS NO SOL NASCENTE – DISTRITO FEDERAL**

Dissertação apresentada ao Centro
Universitário de Brasília², como parte das
exigências do Programa de Mestrado em
Arquitetura e Urbanismo, com linha de
pesquisa em Teoria, História e Projeto de
Habitação, para a obtenção do título de Mestre.

Análise de Assistência Técnica em Habitação Social
no Sol Nascente, Trecho 2 - Distrito Federal / Ana
Luiza Novais de Melo. -- Brasília, 2019.

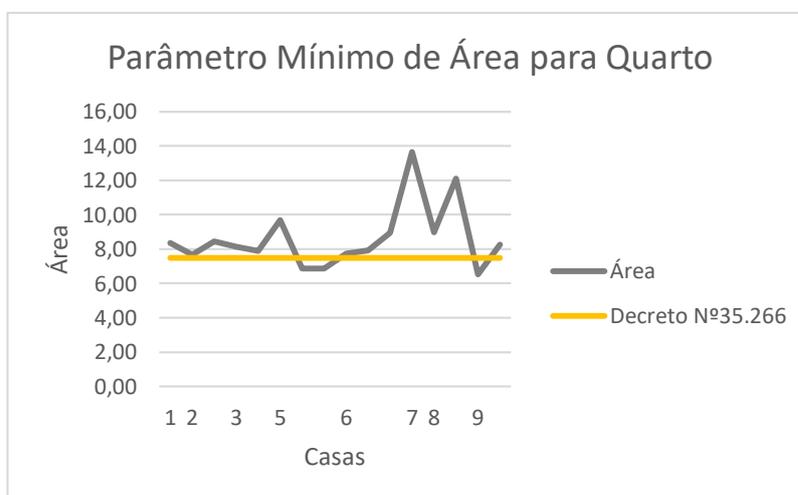
Gráfico 15 – Parâmetro Mínimo de Área para Quarto

Nos ambientes dos quartos, o Decreto Nº35.266/2014 estipula uma área mínima de 9,00m², destaca-se que o estudo de caso 5, referente aos ambientes 3 e 6 – Quarto 2 e Quarto Novo obtiveram uma área total de 6,87 m², sendo inferior aos 7,50m² exigidos. O que mostra que foi feita uma adaptação do valor exigido pela norma para que fosse criado um novo quarto com área igual ao já existente. Já o analisado no estudo de caso 9, no ambiente 4 referente ao quarto novo 1, apresenta um valor um pouco abaixo do solicitado pela norma, com um total de 6,51 m² onde o mínimo deveria ser igual a 7,50 m² (Gráfico 15).

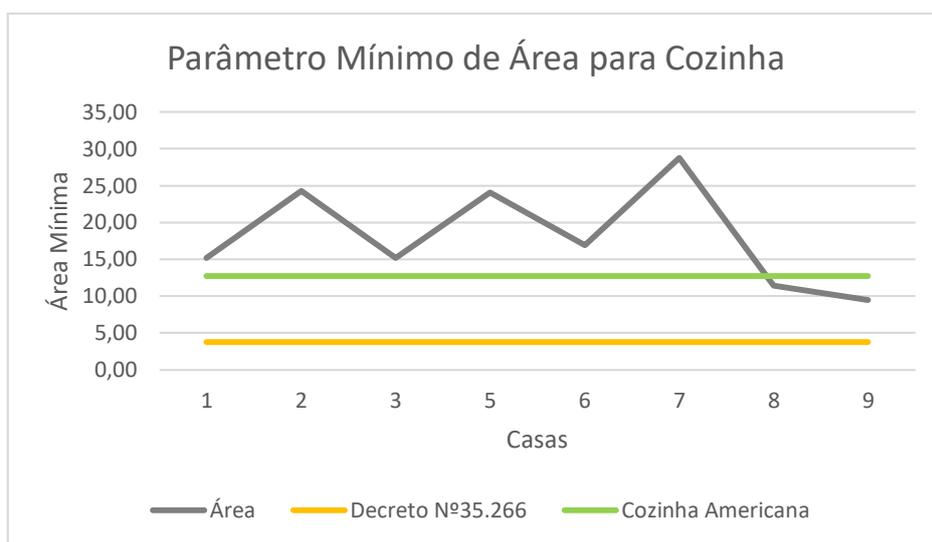
Gráfico 16 – Parâmetro Mínimo de área para Cozinha

O Decreto N°35.266/2014 estabelece como 3,75m² a área mínima para cozinhas, porém alguns ambientes apresentam integração com a sala (cozinha americana) o que representa uma área de 12,75 m² os respectivos ambientes analisados dos estudos de caso 1, 2, 3, 5, 6, 7, 8 e 9 demonstraram que todas obedecem o parâmetro mínimo de área da Norma. Apresentando áreas entre 9,46 até 28,75m², bem superiores a área exigida. As casas 8 e 9 não apresentam cozinha americana, por isso se enquadram no padrão (Gráfico 16).

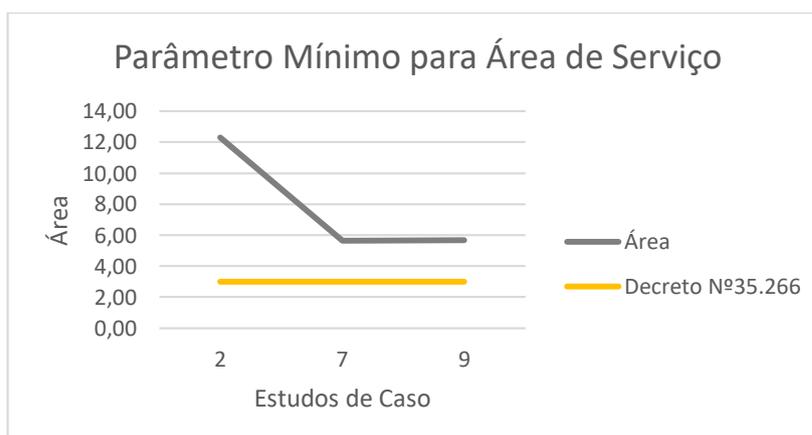
Gráfico 17 - Parâmetro Mínimo para Área de Serviço

Em áreas de serviço a Norma estabelece como 3,00m² a área mínima para ambientes de área de serviço, os respectivos ambientes analisados dos estudos de caso 2, 7 e 9 demonstraram que todas obedecem o parâmetro mínimo de área estipulada pelo Decreto N°35.266/2014. Apresentando áreas entre 5,64 até 12,31m², bem superiores a área exigida (Gráfico 17).

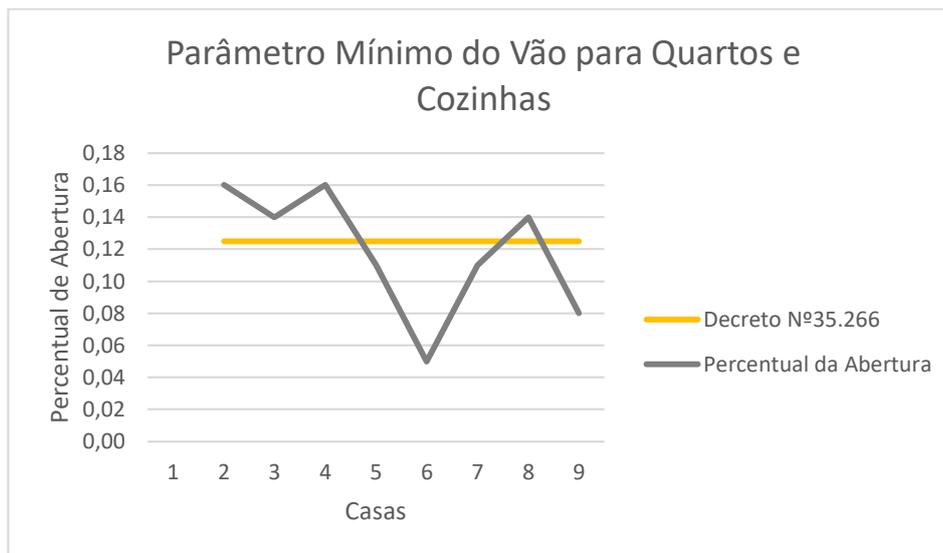
Gráfico 18 – Parâmetro Mínimo do Vão para Quartos e Cozinhas

A norma traz como exigência que em quartos dormitórios e cozinhas o vão para iluminação e ventilação seja o equivalente a 1/8 da área do ambiente, ou seja, o equivalente a 0,13 conforme representado no gráfico 18. Sendo assim, 7 dos ambientes estão fora dos padrões e não se enquadram nessa categoria variando de 0,5 a 0,12.

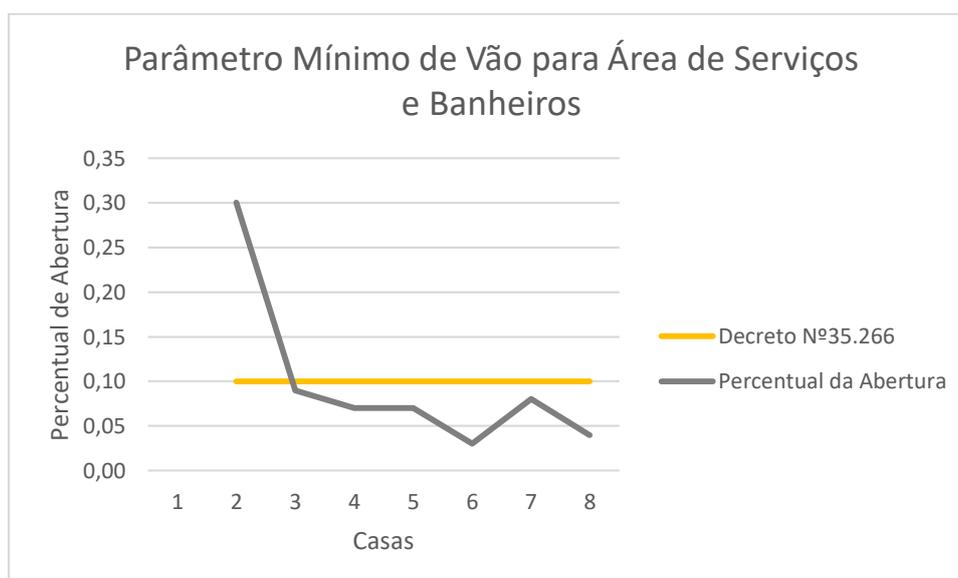
Gráfico 19 - Parâmetro Mínimo do Vão para Áreas de Serviços e Banheiros

A norma estabelece que para área de serviço e banheiros o vão deve ser igual a 1/10 ou 0,10; foram analisados o total de 8 banheiros nos estudos de casos, dos quais 6 se apresentam abaixo do valor de referência, e um deles não possui janela. O que demonstra um percentual de que 75% dos projetos executados para os banheiros não atendem a esta normativa (Gráfico 19).

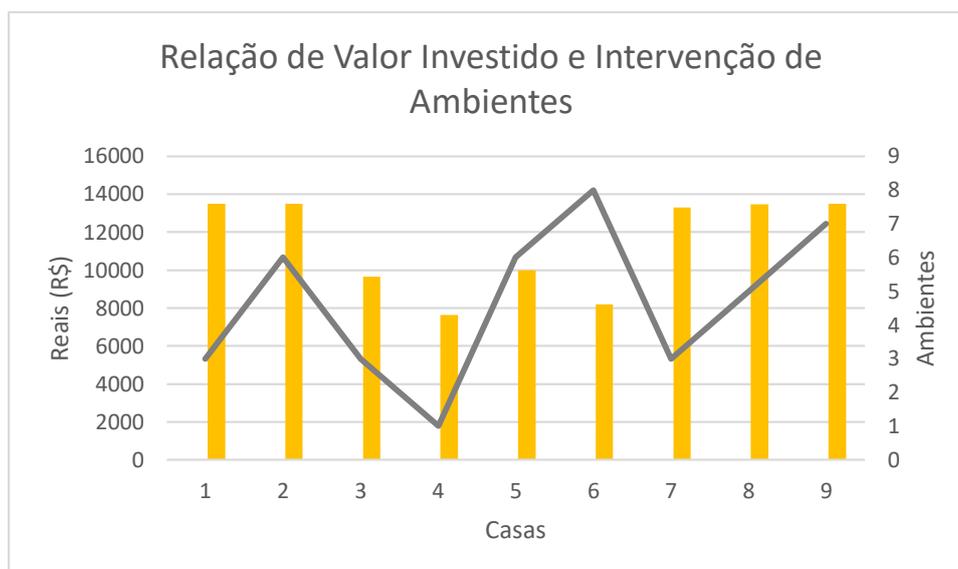
Gráfico 20 – Valor Total Investido na Assistência Técnica

Enquanto a residência 4 - Amélia recebeu apenas R\$7.620,19, o equivalente a 56,44% do máximo permitido, o que se justifica pelo fato da intervenção ter sido com o foco em apenas um ambiente, no banheiro. A casa 6 do Valderi em que o projeto recebeu influência direta nos oito ambientes da residência utilizou apenas 60% do que poderia ser gasto, R\$8.203,84 (Tabela 55).

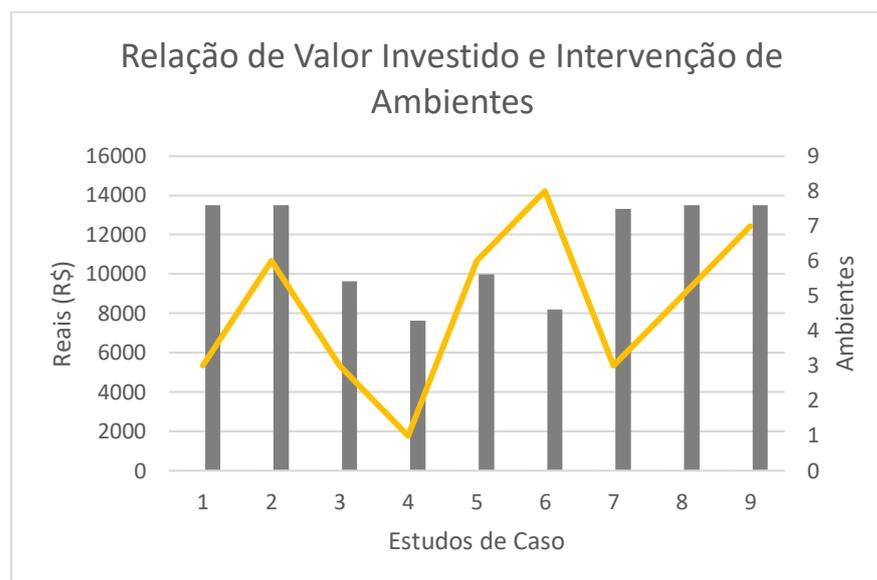
Gráfico 21 – Relação de Valor Investido e Intervenção de Ambientes

A casa 3 - Alcino, recebeu uma intervenção direta em três ambientes, sendo eles sala/cozinha, quarto e quarto novo, recebeu apenas R\$9.638,88, equivalente a 71,39% do orçamento máximo permitido. A residência 5 do Dalvino que recebeu intervenções pontuais em seis ambientes pode contar com o orçamento de R\$9.993,98, cerca de 74% do orçamento máximo (Gráfico 21).

O gráfico 22 demonstra uma relação do valor gasto na Assistência Técnica em relação a quantidade de ambientes que sofreram intervenções, onde podemos observar que as altas quantidade de ambientes nos estudos de caso 5 e 6 não acompanharam o orçamento máximo permitido, o que sugere que no programa não há uma relação direta para definir o orçamento. Uma provável causa é o fato de intervenções em áreas molhadas exigirem um orçamento maior do que áreas secas, por exemplo.
