CENTRO UNIVERSITÁRIO DE BRASÍLIA – UniCEUB
PROGRAMA DE MESTRADO EM ARQUITETURA E
URBANISMO – CIDADE E HABITAÇÃO

**PROPOSIÇÃO DE METODOLOGIA AVALIATIVA DE CALÇADAS
UM ESTUDO DAS CALÇADAS DA ESPLANADA DOS MINISTÉRIOS**

Dissertação apresentada ao Centro Universitário de Brasília – UniCEUB, como parte das exigências do Programa de Pós-Graduação Stricto Sensu em Arquitetura e Urbanismo, área de concentração em Cidade e Habitação, para a obtenção do título de Mestre.

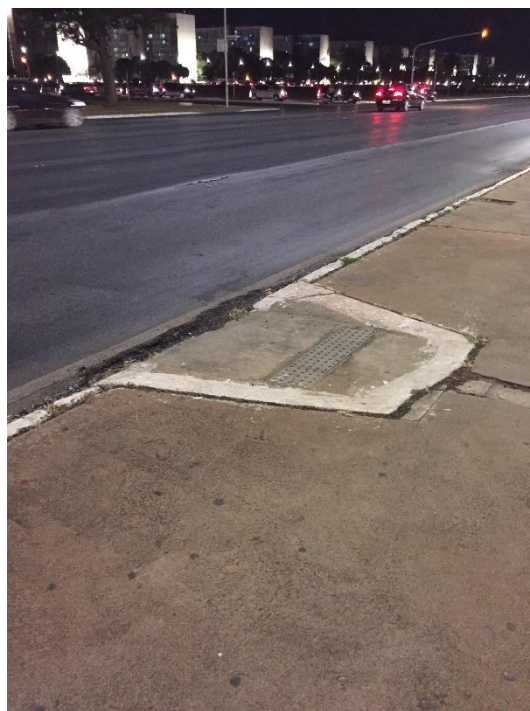
Figura 4.11 Rampa de acesso mal posicionada

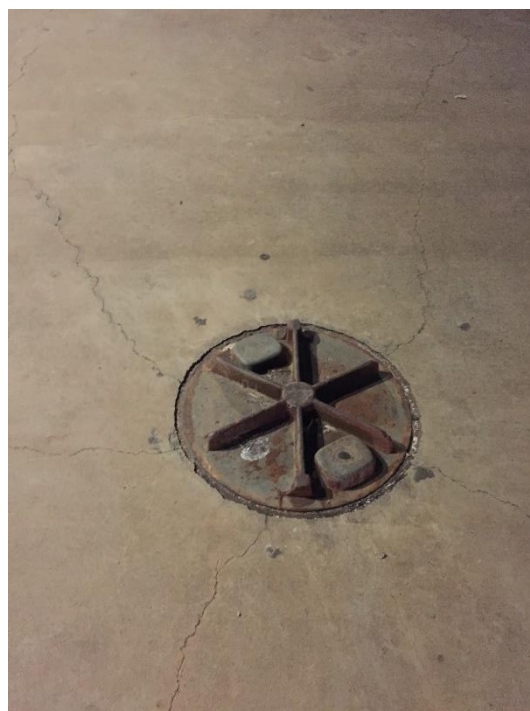
Figura 4.13 Tampa de Ferro caracterizando obstáculo

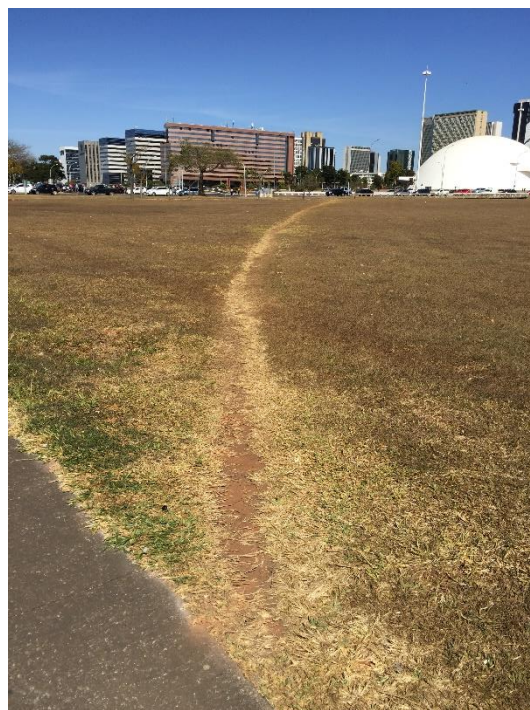
Figura 4.15 Exemplo de “caminho de rato”

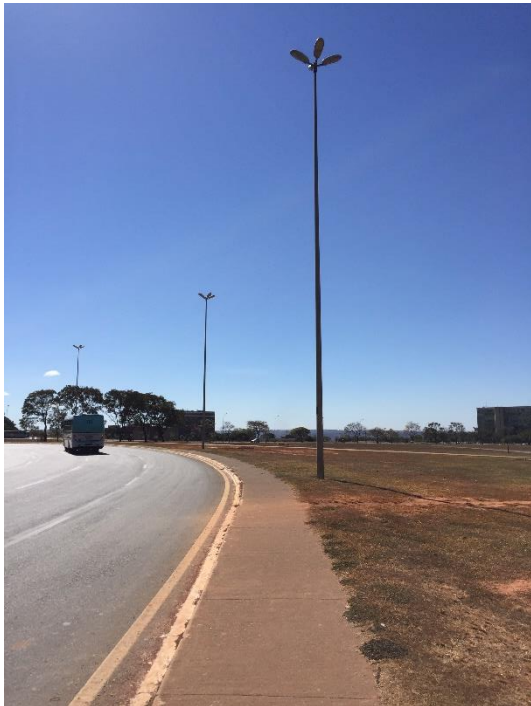
Figura 4.16 Único ponto de iluminação do segmento

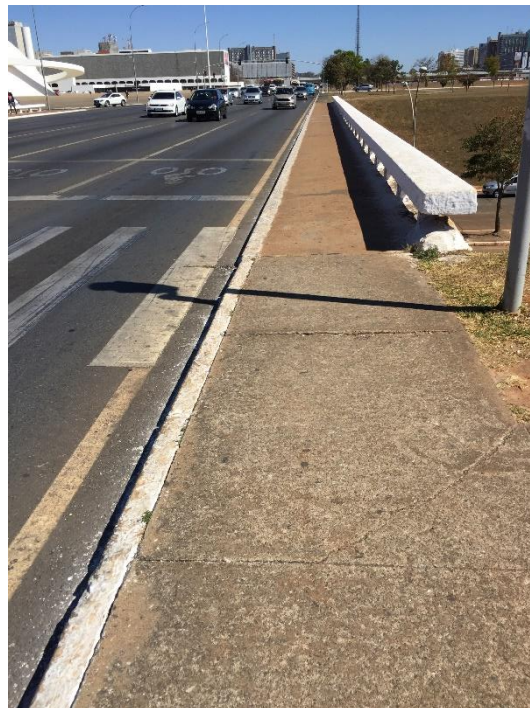
Figura 4.20 Ausência de rampa de acesso próxima a faixa de pedestres

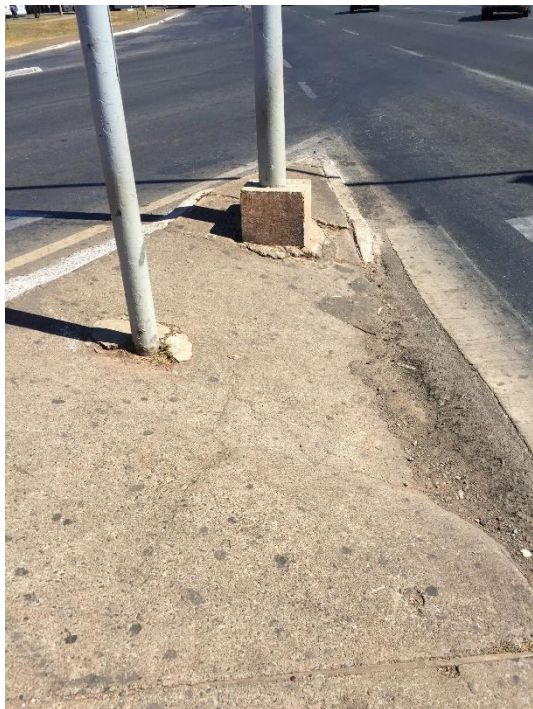
Figura 4.22 Inclinação acentuada em rampa que liga os segmentos

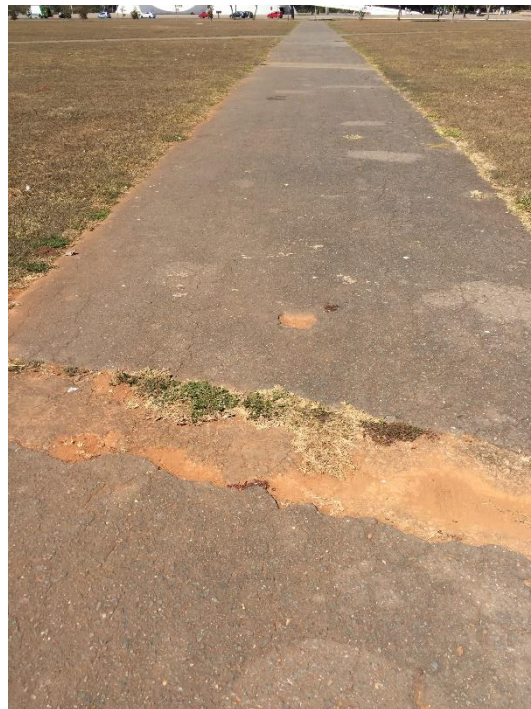
Figura 4.21 Descontinuidade na faixa que cruza o canteiro

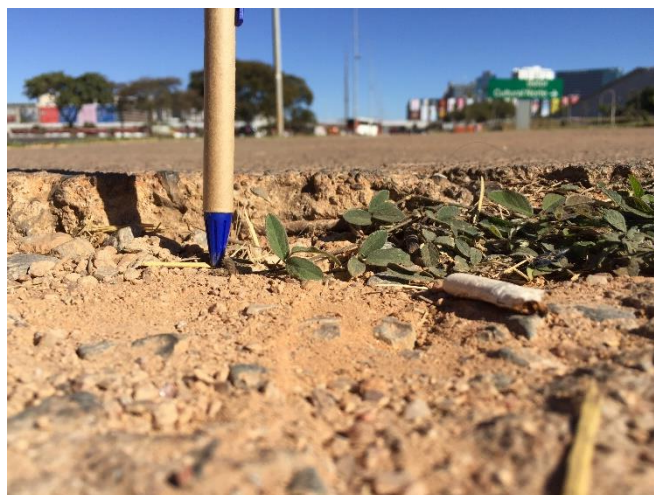
Figura 4.27 Desnível na faixa livre

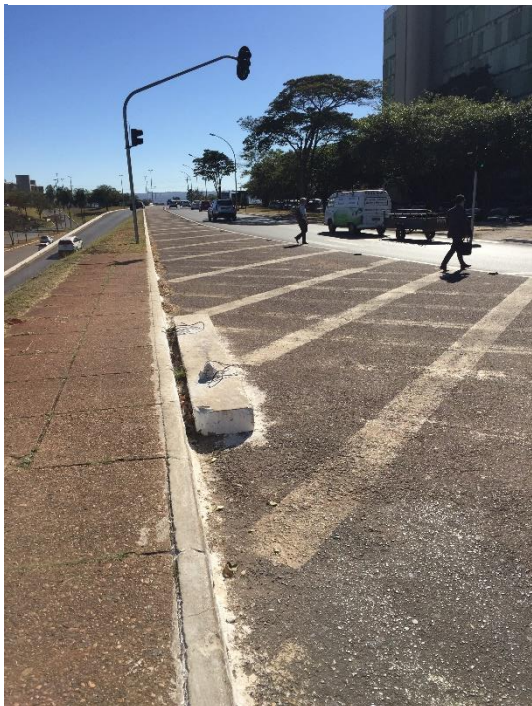
Figura 4.30 Inexistência de Acessos

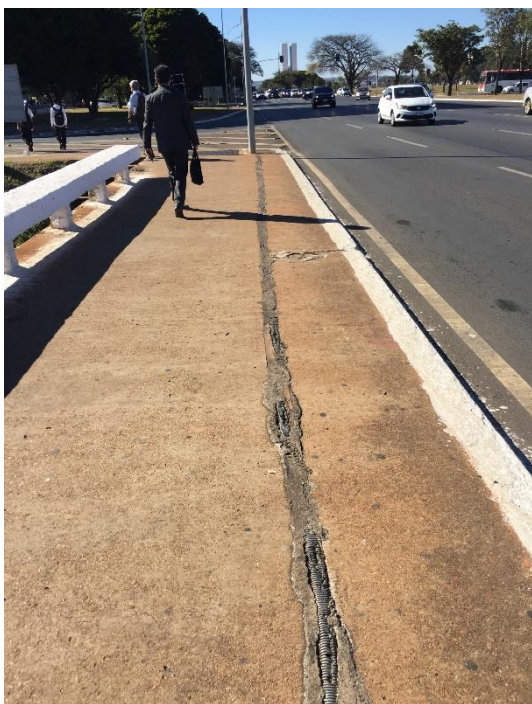
Figura 4.31 Passagem de cabos de energia gerando desnivelamento da faixa livre

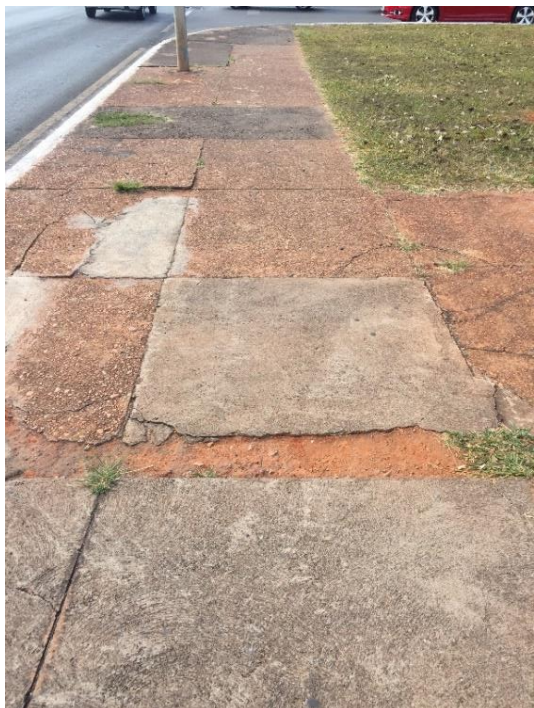
Figura 4.34 Descontinuidade de nível

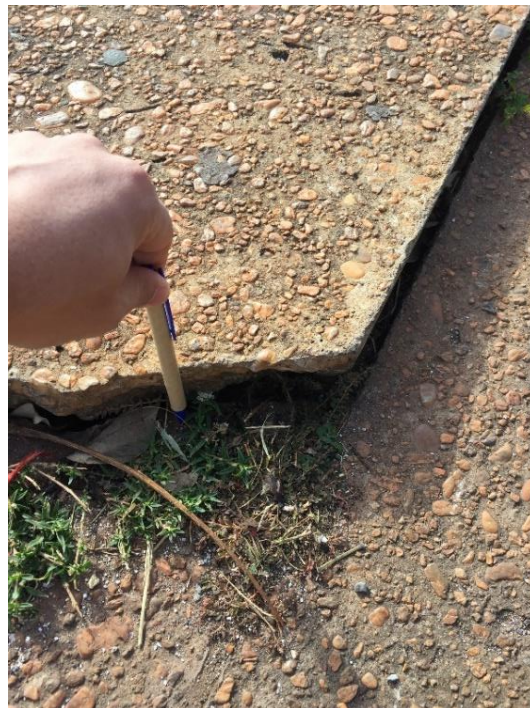
Figura 4.35 Levantamento de placa

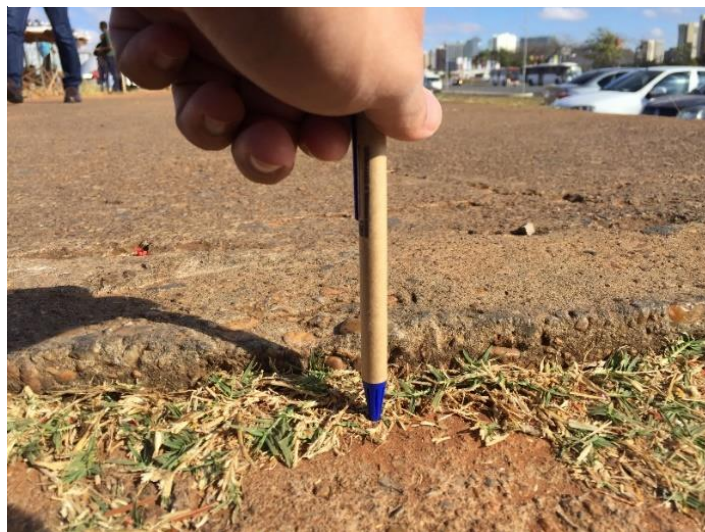
Figura 4.39 Desnível acentuado na faixa livre

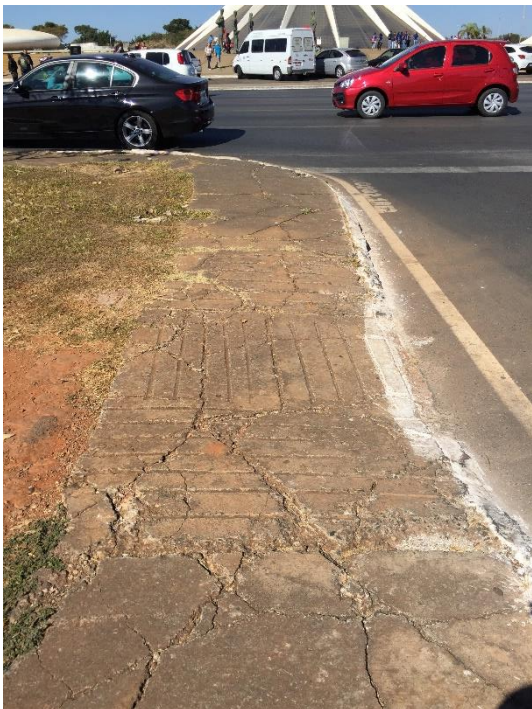
Figura 4.40 Manifestações patológicas em rampa de acesso

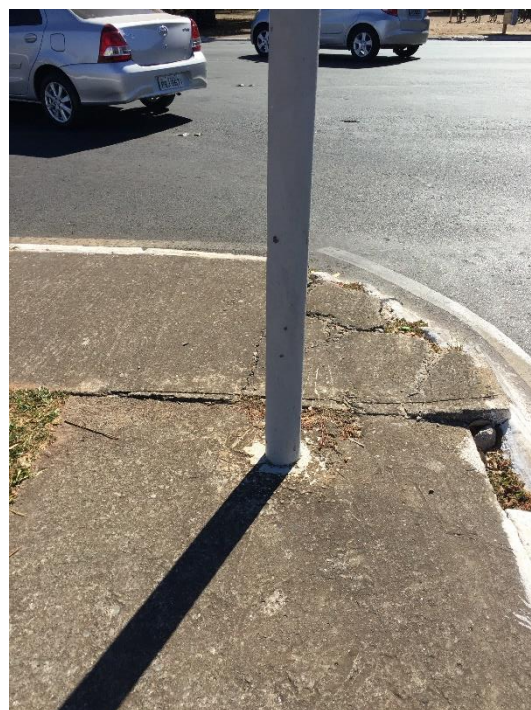
Figura 4.45 Poste caracterizando obstáculo na faixa livre

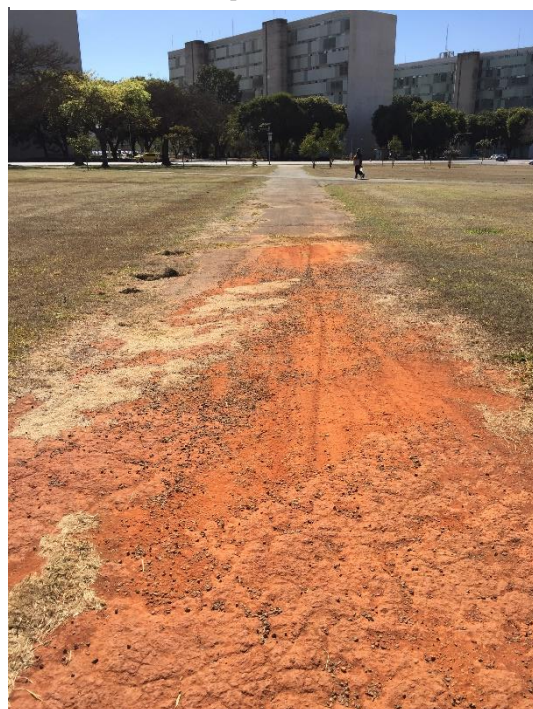
Figura 4.46 Inexistência de pavimentação no percurso

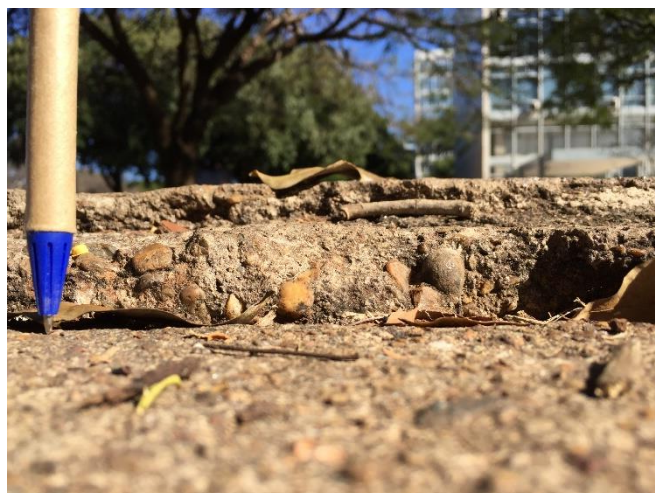
Figura 4.53 Descontinuidade na faixa livre

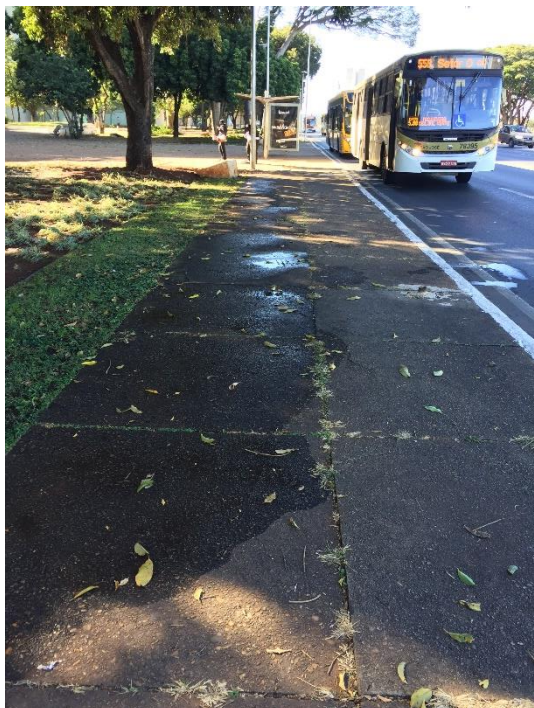
Figura 4.56 Formação de poças d'água

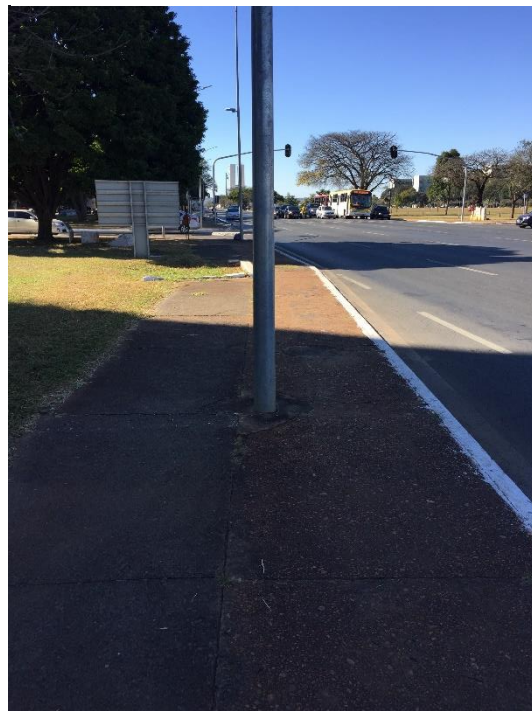
Figura 4.57 Presença de obstáculos na faixa livre

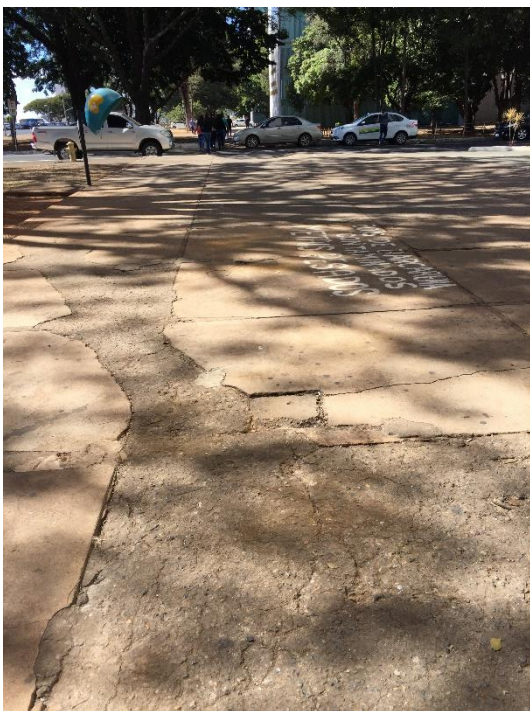
Figura 4.58 Desnível em faixa livre

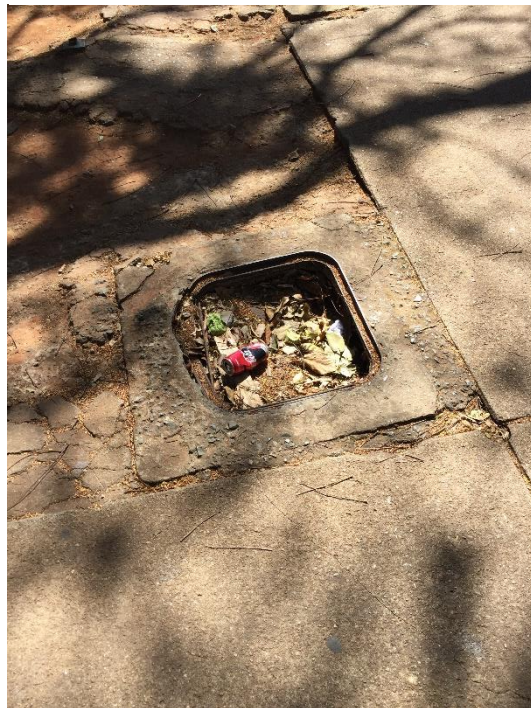
Figura 4.62 Bueiro destampado e cheio de lixo

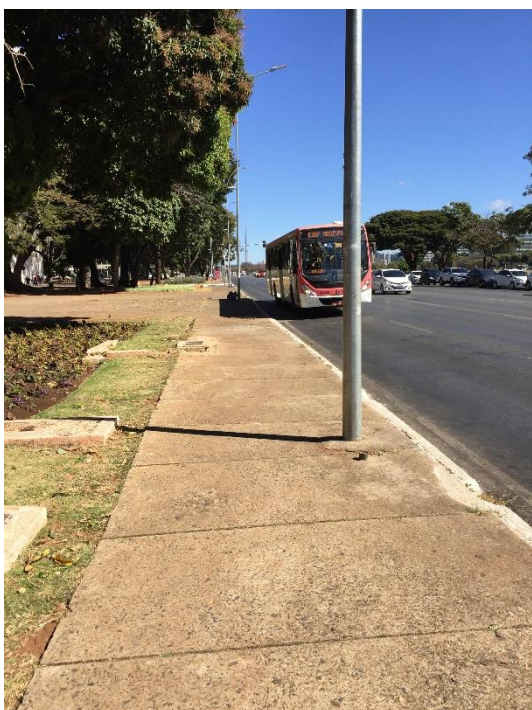
Figura 4.65 Locação de poste na faixa livre

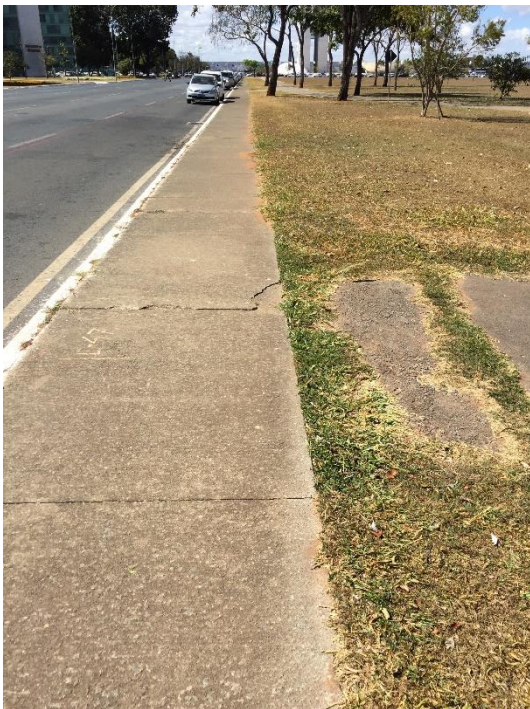
Figura 4.69 Descontinuidade na troca de caminhos

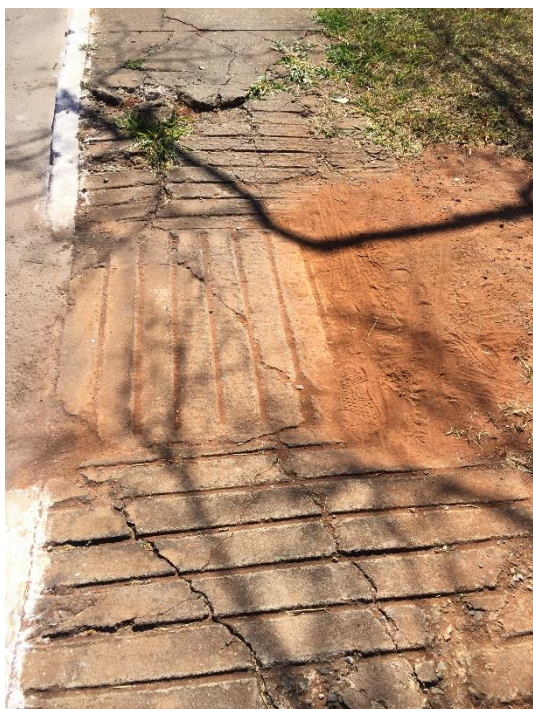
Figura 4.71 Rampa de acesso

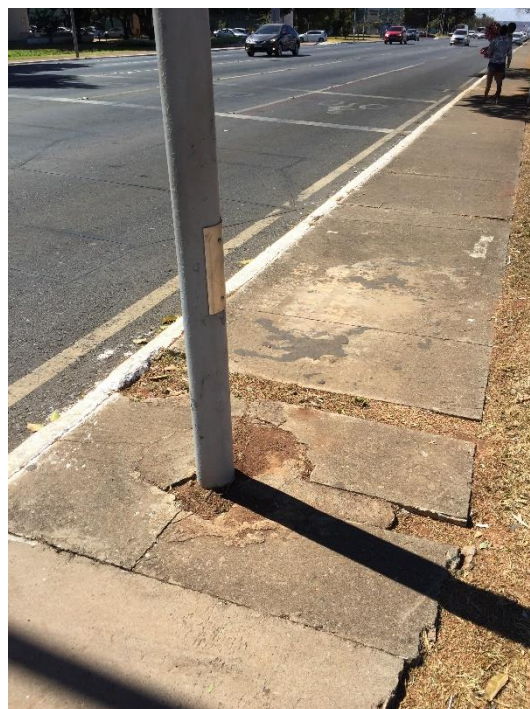
Figura 4.72 Poste no centro da Faixa livre

As manifestações patológicas deste segmento são semelhantes ao Segmento 05, sendo formadas em sua maior parte por fissuração nas peças de concreto, desagregação e desfragmentação nos caminhos alternativos que cruzam o segmento. A locação de postes é feita na faixa livre, próximos a passagens para pedestres, caracterizando obstáculos e fazendo com que uma das direções seja impossível de ser seguida por cadeirantes.

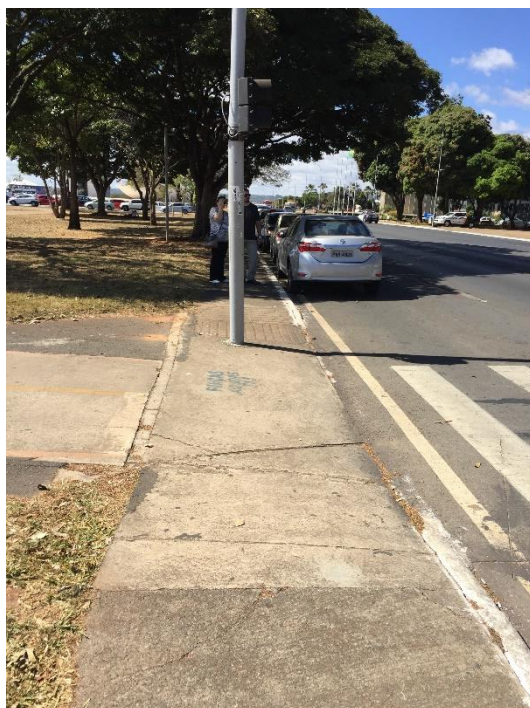
Figura 4.74 Poste próximo a rampa de acesso

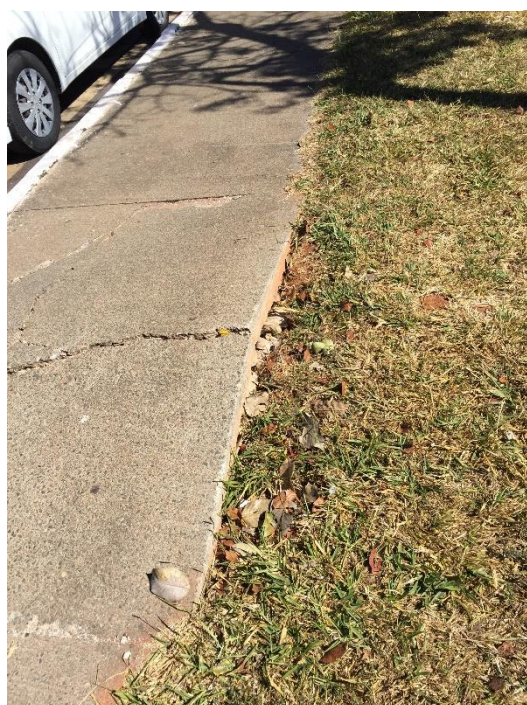
Figura 4.76 Vista da descontinuidade B

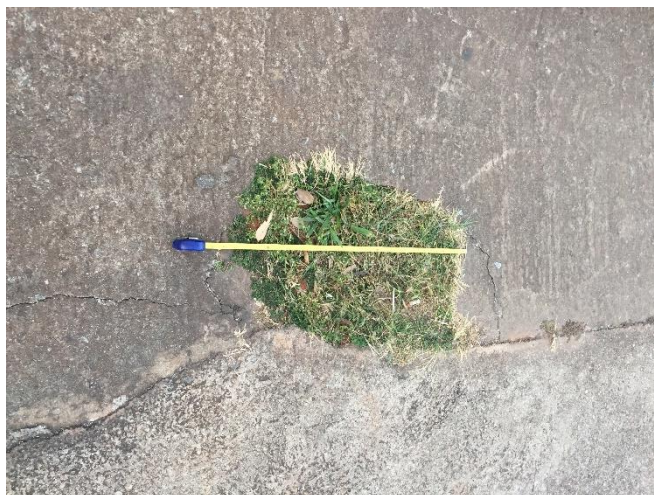
Figura 4.82 Buraco na Faixa livre

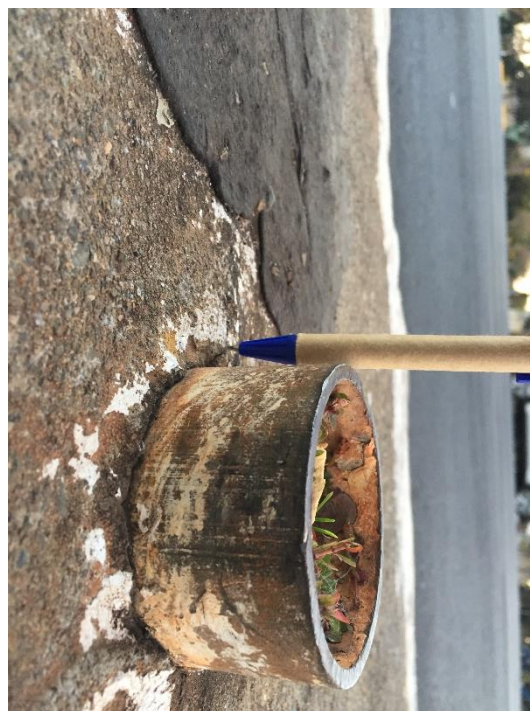
Figura 4.83 Obstáculo na faixa livre

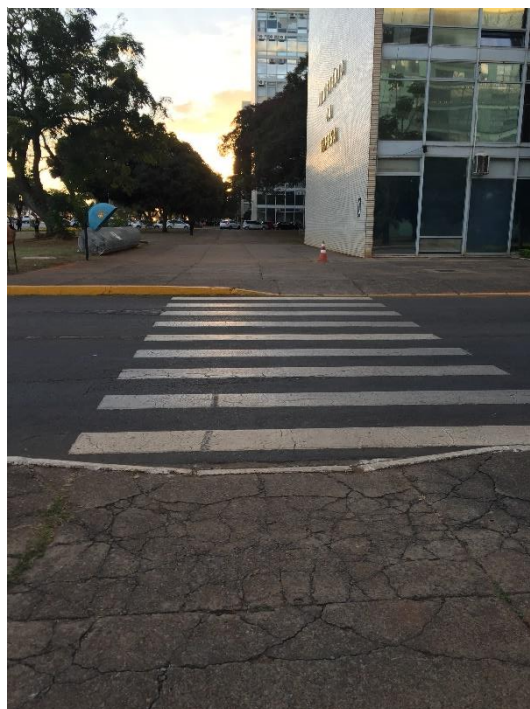
Figura 4.84 Erro em posicionamento de rampa de acesso

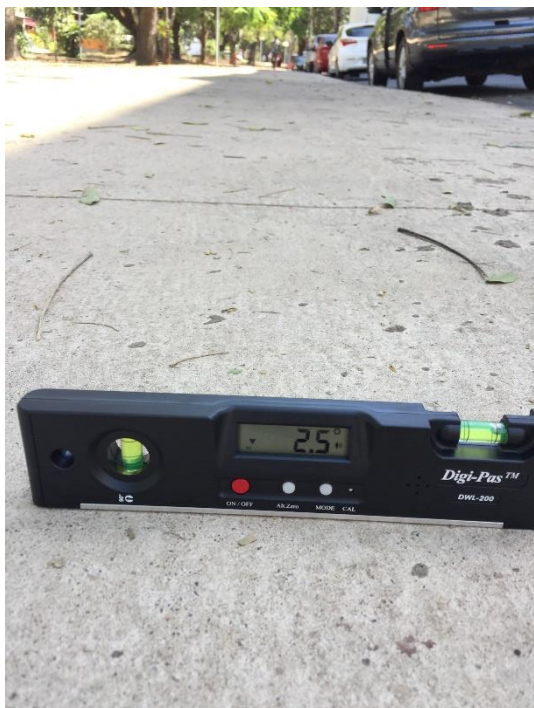
Figura 4.88 Medição de nível na faixa livre (2,5° de inclinação)

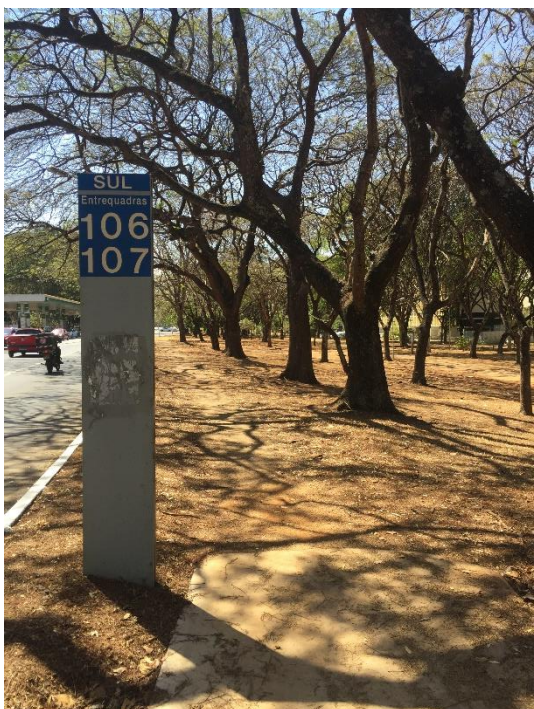
Figura 4.94 Transição entre quadras A

Outro fator interessante de ser apontado, as calçadas da área comercial não foram reformadas, e por essa razão apresentam algumas descontinuidades que caracterizam degraus e, portanto, obstáculos. Além disso, apenas as calçadas da Quadra 107 Sul foram reformadas, o que foi evidenciado pelas Figuras 4.94 e 4.95, do capítulo 4, que apresentam a transição das calçadas entre as quadras 107 e 106.

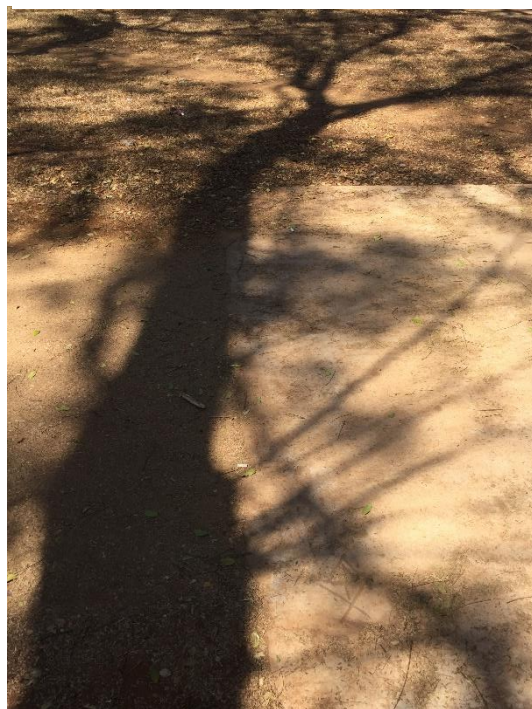
Figura 4.95 Transição entre quadras B
